PASŪTĪTĀJS	CĒSIS	OBJEKTS	STADIJA	AMI	<b>ARTŪRS LAPINŠ</b> ARHITEKTS WWW.ARTURSLAPINS.LV IERIKU IELA 43-50, RĪGA ARHĪVA NR. LAPA(S) 1 IZM. 0
UZMĒRĪJA	IEVA MARTA	LOGA DETALAS FRAGMENTS UZ-2021-17	MARKA	UZ	
IZSTRĀDĀJA	IEVA MARTA		MĒROGS	1:5	
			PAS.NR.

CĒSU PILS

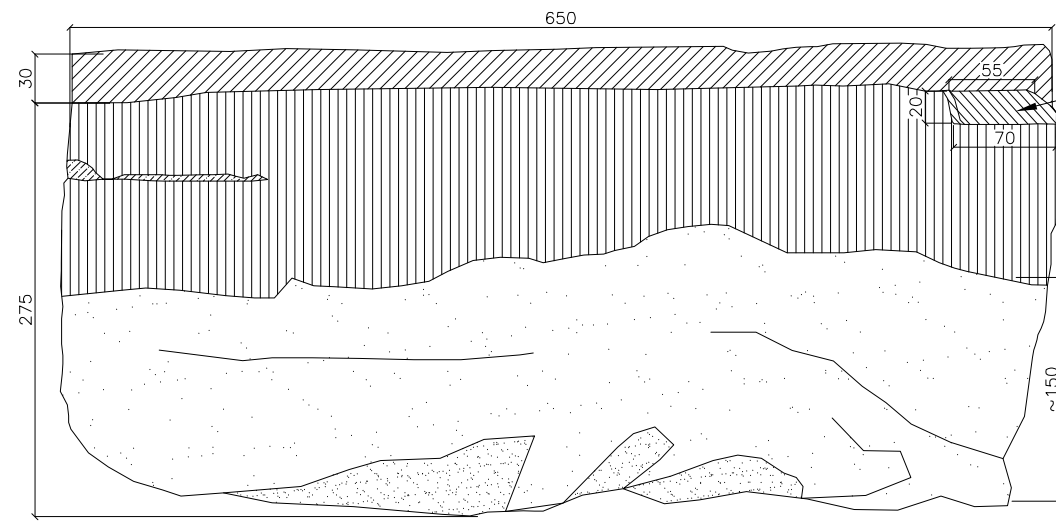
**A**

izkalts padziļinājums

neapstrādāta akmens daļa, stiprinās mūrī

zudumi

domājams mehāniskais bojājums

ieloce

saglabājies fragments no izkalta padziļinājuma ~30x30; dziļums ~40

izkalts padziļinājums ~30x30; dziļums ~40

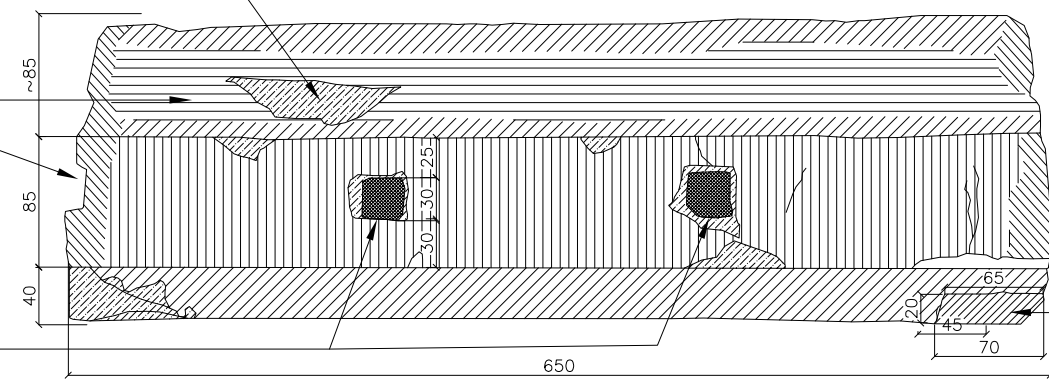
**B**

iepriekšējo pētnieku uzkrāsots teksts -3(?) -88.

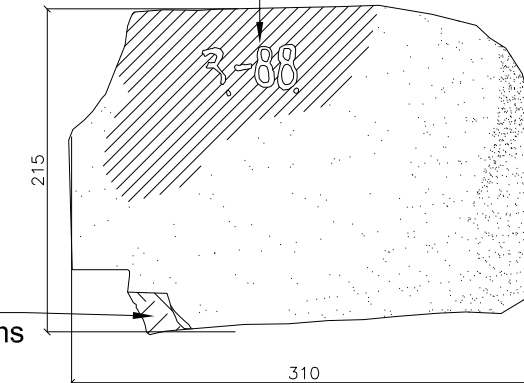
**F**

izkalts padziļinājums

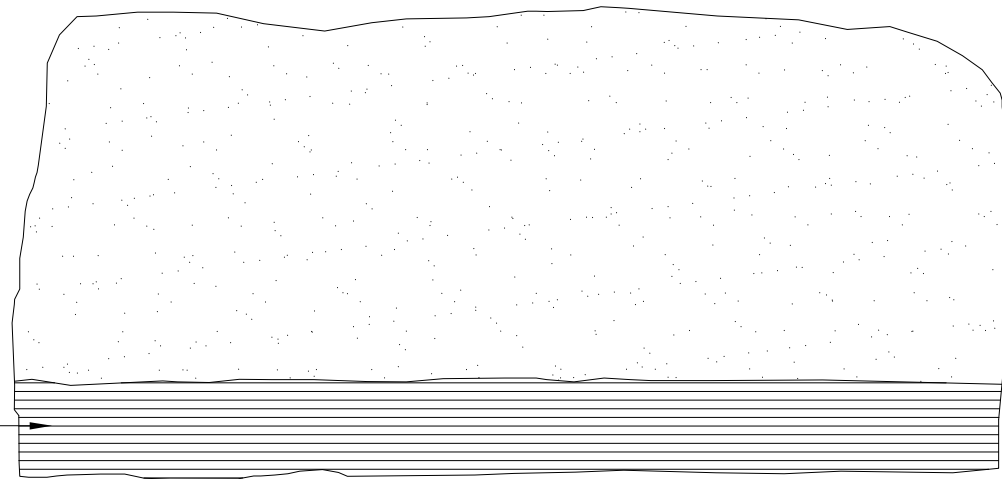
**C**

ieloce
