*Ilmārs Dirveiks*

## CĒSU PILS RIETUMU KORPUSA TEORĒTISKĀ REKONSTRUKCIJA

## THEORETICAL RECONSTRUCTION OF THE WESTERN RANGE OF CĒSIS CASTLE

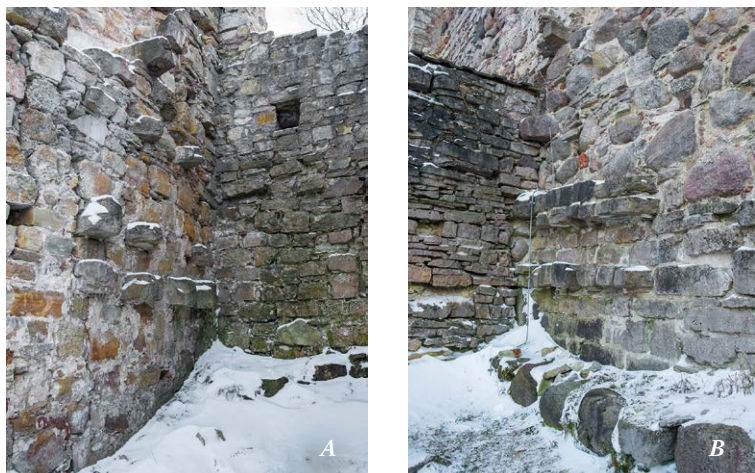
2. att. Mūra izvirzījumi  
(t. s. “zobinājumi”) jauna  
mūrējuma pievienošanai.  
A – ziemeļu tornis,  
B – rietumu tornis  
K. Kurcena foto, 2017

Tātad R korpusu ietvēra divi – 15. gadsimtā (R) un, vēlākais, 16. gadsimta sākumā (Z) celti torņi, kam sienā izveidoti mūra izvirzījumi (t. s. “zobinājumi”) kāda jauna mūrējuma pievienošanai (2. att.). Abi “zobinājumi” atrodas viens otram pretī un, iespējams, liecina par ilgstošiem plāniem izbūvēt jaunu masīvu pils R sienu tur esošā korpusa dažādi pārbūvētās un pārveidotās ārsienas konstrukcijas vietā. Šie plāni tā arī palika nerealizēti. Kā jau norādījis Malvess, R korpusa sienas dienvidu posms starp pirmo kontrforsu un R torni ir pārveidots pēc R torņa uzcelšanas, mainot trajektoriju (Malvess 2005, 181).

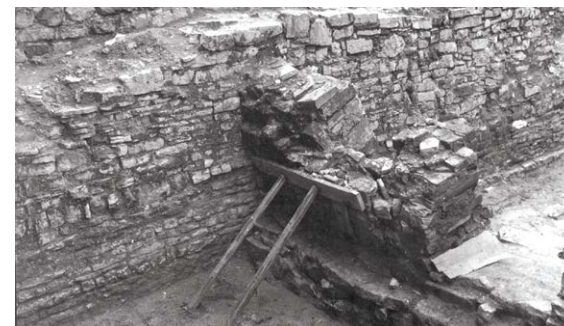
10. att. Sprādzienā deformētā (?) siena starp 1. un 2. telpu atstāta pārmūrētajā dienvidu posmā.

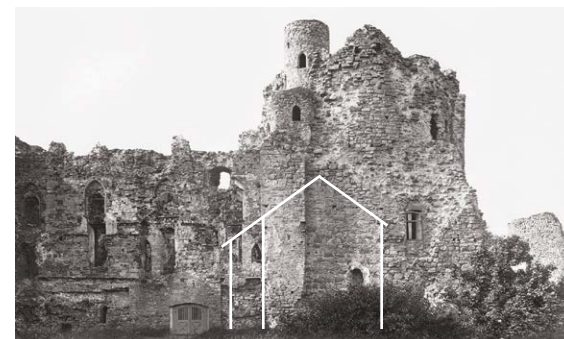
11. att. Rietumu korpusa apjoma kontūra uz rietumu torņa. Shematiska rekonstrukcija uz 20. gadsimta sākuma fotoattēla (CVMM, CM16751)

R korpusam tā pēdējā pastāvēšanas posmā bijis divslīpju jumts, kam pagalma pusē apakšējā mala aptuveni sakrīt ar D korpusa galerijas jumta kori (11. att.). Respektīvi, jumta turpinājums būtu virs galerijas. 3. telpas izrakumu zonā konstatēti klostera tipa un hronoloģiski vēlāki mēles tipa kārneņi. Tikai teorētisku pārspriedumu līmenī varam izteikt pieņēmumu, ka mēles kārneņi atradušies uz galerijas jumta, kas, būdams vairāk pakļauts nokrišņu iedarbībai, atjaunots un mainīts biežāk nekā korpusam.

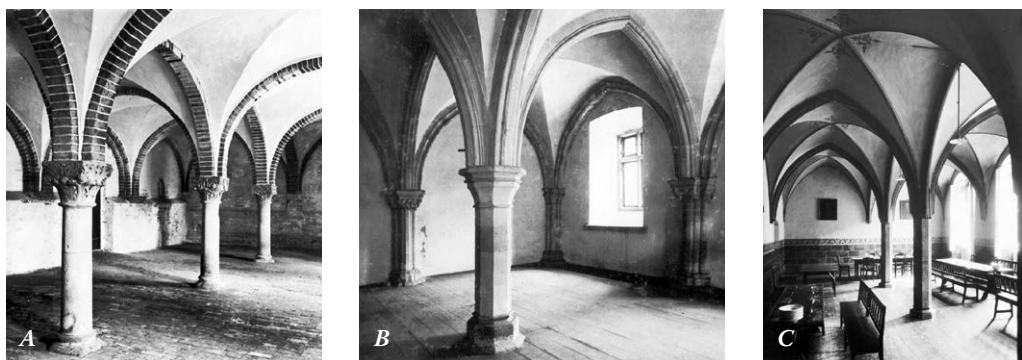
13. att. Velvju sistēmas, kur apvienotas gludas šķautnes un profilētas šķirējarkas. A – Jerihovas klosteris Vācijā, B – Hamelinas klosteris Vācijā, C – Sv. Nikolaja klosteris Bernkastelē-Kisā Vācijā (www.bildindex.de)

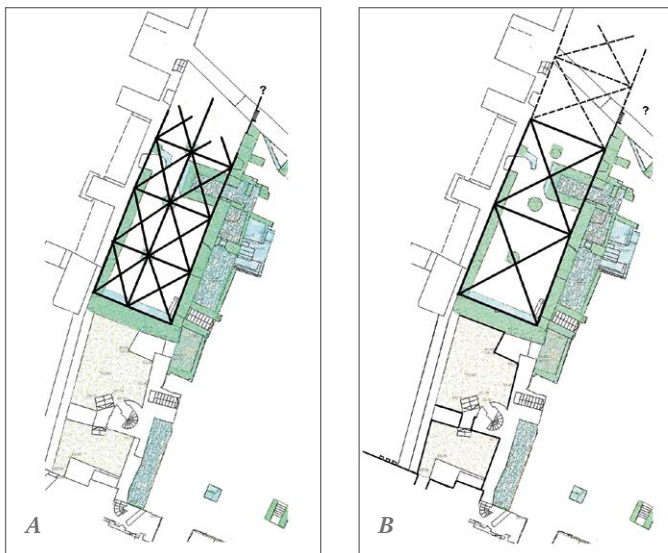
14. att. Velvju pārsegums 2. stāva telpai.  
A – variants, kad 2. stāvā ir balsta stabi. Telpa nav funkcionāla. Atrastie velvju akmeņi ir pārāk robusti un masīvi nelielām velvēm. Velves neatbilst kontrforsiem.  
B – variants, kad 2. stāvā nav balsta staba. Atrastie velvju akmeņi ir tikai pieres arkām. Velves atbilst kontrforsiem.

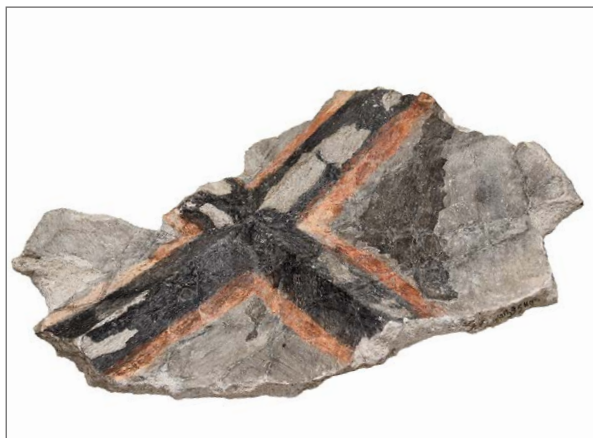
15. att. Velves cekula mūrējums ar polihromu krāsojumu. (CVMM, CM z.p. 39450)

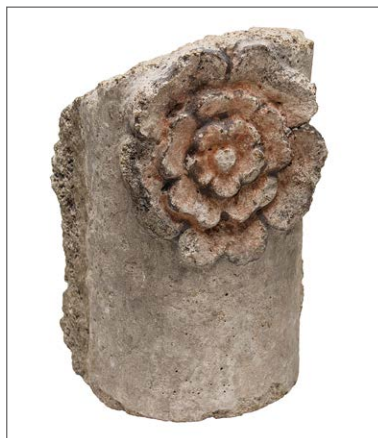
16. att. Šķirējarkas akmens ar rozeti. (CVMM, CM 110995)

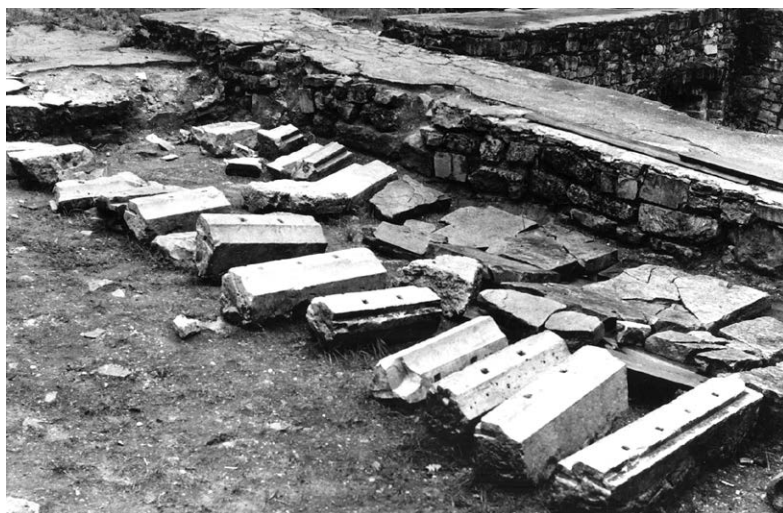
18. att. Cēsu pils rietumu nogāzē atrastās logu detaļas  
V. Šaicāna foto, 1987

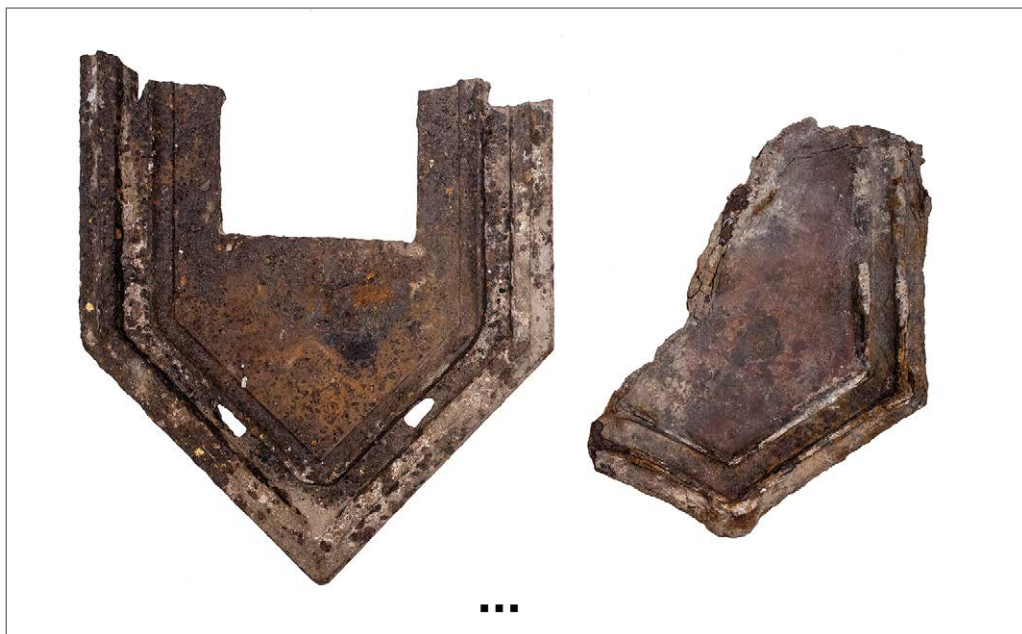
19. att. Cēsu pilī atrastie čuguna krāsns fragmenti  
(CVMM, CM z.p. 37262)  
J. Viksnas foto, 2017

Viens no izskaidrojumiem salīdzinoši nelielam atrasto krāšņu podiņu skaitam tieši R korpusa pagraba telpu aizbērumā ir čuguna krāšņu izmantošana (piemēram, R korpusa 1. stāvā). Starp Cēsu pilī esošajiem artefaktiem ir jau agrāk atrastā kādas 16. gadsimta krāsns čuguna plāksne, kas ir viens no retajiem šī tipa apkures ierīču paraugiem Latvijā. Arheoloģiskajos izrakumos piebūvē pie hipokausta kurtuves atrasti čuguna krāsns plātņu fragmenti (19. att.). Šīs detaļas kopā ar jau agrāk atrasto krāsns korpusa plāksni veido savdabīgu Cēsu pils 16. gadsimta čuguna apkures krāšņu fragmentu kolekciju.

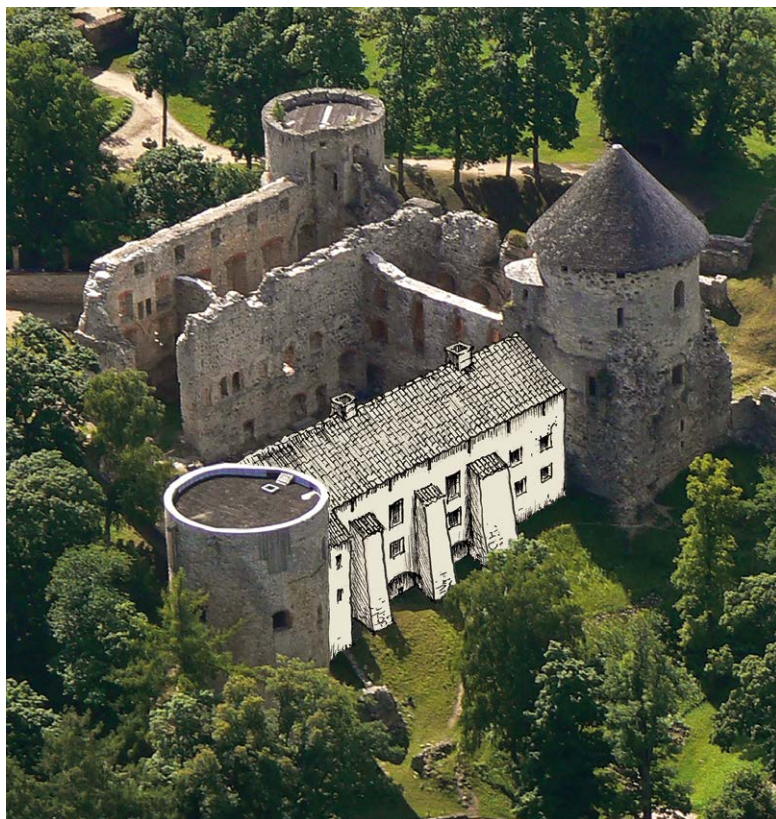
20. att. Cēsu pils  
rietumu korpusa  
apjoma grafiska  
hipotētiska  
rekonstrukcija  
R. Jeleviča foto, 2009;  
autora zīmējums, 2017
