## DURVIS UN LOGI CĒSU PILS ARHEOLOĢISKAJĀ MATERIĀLĀ

## DOORS AND WINDOWS IN THE ARCHAEOLOGICAL MATERIAL OF CĒSIS CASTLE

# CĒSU PILS RAKSTI I

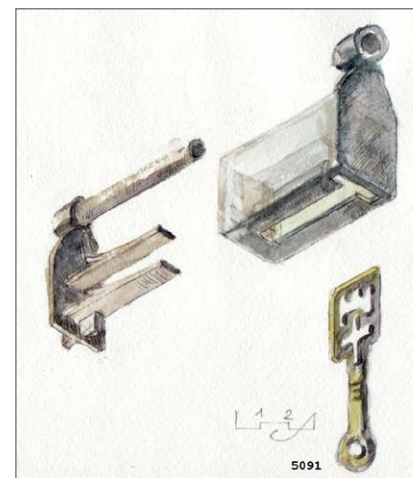
5. att. Piekaramā slēdzene ar no sāna bīdāmu atslēgu. Rekonstrukcija  
Autors zīmējums, 2013

Slēdzenēm atbilst atslēgas, no kurām lielākā daļa pārstāv bīdāmo atslēgu tipu. Perpendikulāri slēdzenes asij bīdāmajām atslēgām drošība bija atkarīga no atslēgas plāksnītes atvērumiem, kam bija precīzi jāatbilst slēdzenes korpusā iestrādātām atsperēm (5. att.; VIII att.: 32). Paraleli slēdzenes asij bīdāmām atslēgām gala plāksnītes formai bija precīzi jāatbilst slēdzenes korpusa izgriezumiem (6. att.; VIII att.: C). Tikai tad, iebīdot atslēgu slēdzenes korpusā, varēja saspiest tajā esošās lociņa atsperes un attiecīgi izņemt lociņu no korpusa.

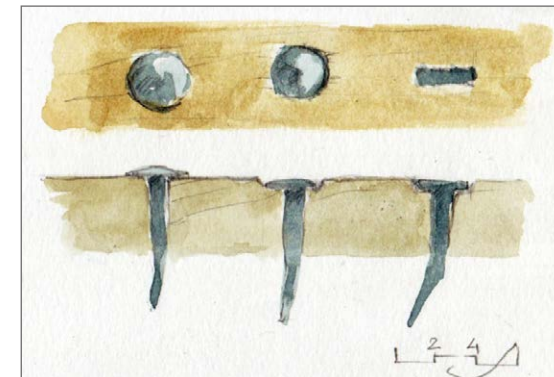
9. att. Naglas galvas iestrādes veidi. No kreisās: uz virsmas, iedziļināts un paralēli šķiedrai iedziļināts  
Autora zīmējums, 2013

Raksturīgs un arī Rietumeiropā sastopams naglu tips ir Cēsu pilī atrastā nagla ar galvu astotnieka formā (How *et al.* 2016). Tās domātas iedziļināšanai virsmā, turklāt naglas galvas spārni kalpo kā sava veida atkarpes un sekmē naglas turēšanos iedziļinātajā koksnē.

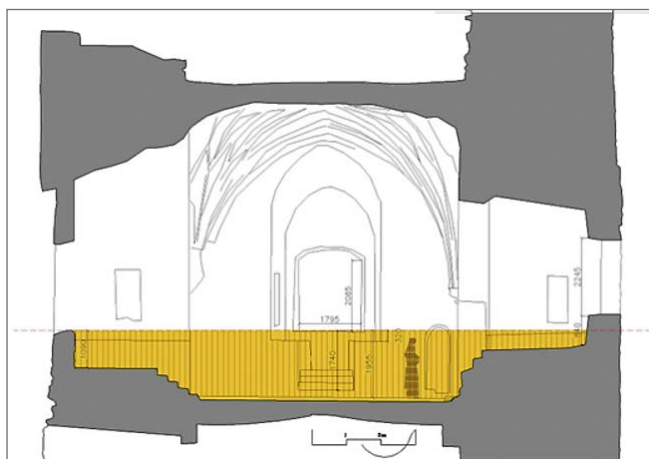
10. att. Mestra telpas griezumā redzams, ka zona, kurā uzturas cilvēks, apzināti izbūvēta zem logailas palodzes līmeņa

Tomēr, lai mazinātu caurvēju, kā arī ļautu drošāk ekspluatēt telpas, logailas izvietotas augstu virs cilvēka auguma līmeņa, un, lai tās aizsniegtu, jāpakāpjas pa pakāpieniem. Uzskatāmi tas redzams Mestra telpā rietumu tornī.

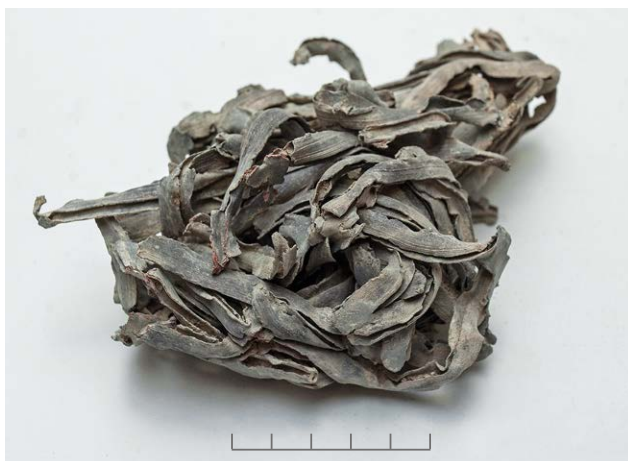
11. att. Arheoloģisko izrakumu laikā atrasti saviti logu stikla svina ietvari. Konservācijas laikā būtu iespējams noteikt ietvara profilu un atsevišķu logu rūšu formu un izmēru  
(CM 106662)  
J. Viksnas foto, 2017

Stikla rūšu atradumi liecina par to, ka atsevišķas rūtis bija savstarpēji sastiprinātas ar H veida svina profiliem. Svina profilus atsevišķu stiklu sastiprināšanai gatavo no svina lējuma loksnes. To sagrieza ar speciālām šķērēm stieņos. Saviti logu stikla svina ietvari, kas iegūti pils rietumu korpusa arheoloģisko izrakumu laikā, glabājas Cēsu Vēstures un mākslas muzejā (11. att.). Kā liecina ieraksts Cēsu pils 1688. gada revīzijas protokolā, pils dienvidu korpusa otrā stāva priekšnamā “nav atrodami logi, bet tikai logu galvas ailās” (Dzenis 2014). Arī citu pils telpu logi bijuši bez aizpildījuma – Cēsīs nominātā ritmeistara Grabava rotas jātnieki logus bija sadauzījuši, lai tiktu pie svina rāmjiem (Dzenis 2014), tātad svins izmantots militāriem vai citiem mērķiem.

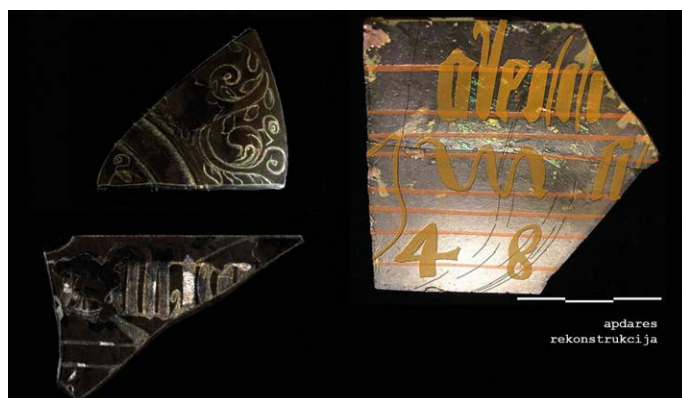
15. att. Logu stikli ar digitāli rekonstruētām apgleznējuma pēdām

No mākslinieciskā viedokļa interesanti ir atsevišķi stikla atradumi, uz kuriem konstatētas apgleznojuma pēdas. Atrasts viens taisnstūra formas stikls (XI att.: I), divi lāses formas stikli (XI att.: G), kas acīmredzot aizpildīja ailes augšdaļu virs smailloka

arkas dalījuma. Apgleznījumam izmantots akanta motīvs. Divi stipri bojāti, tagad gandrīz caurspīdīgi stikli atrasti pils rietumu nogāzē. Uz tiem slīpā gaismā redzamas apdares atstātas iedobes, kuras digitāli aizpildot var rekonstruēt horizontālas līnijas, uz kurām rakstīti gotiski burti “ales...” un cipari “4” un “8” (15. att.). Iespējams, ka šādi apgleznoti stikli nav bijuši visai vērtnei, bet tikai kā viens krāsains elements vērtnes vidū ar rombveida stikliem apkārt – risinājums, kāds vēl mūsdienās 16. gadsimta baznīcām ir saglabājies, piemēram, Roņu salā.

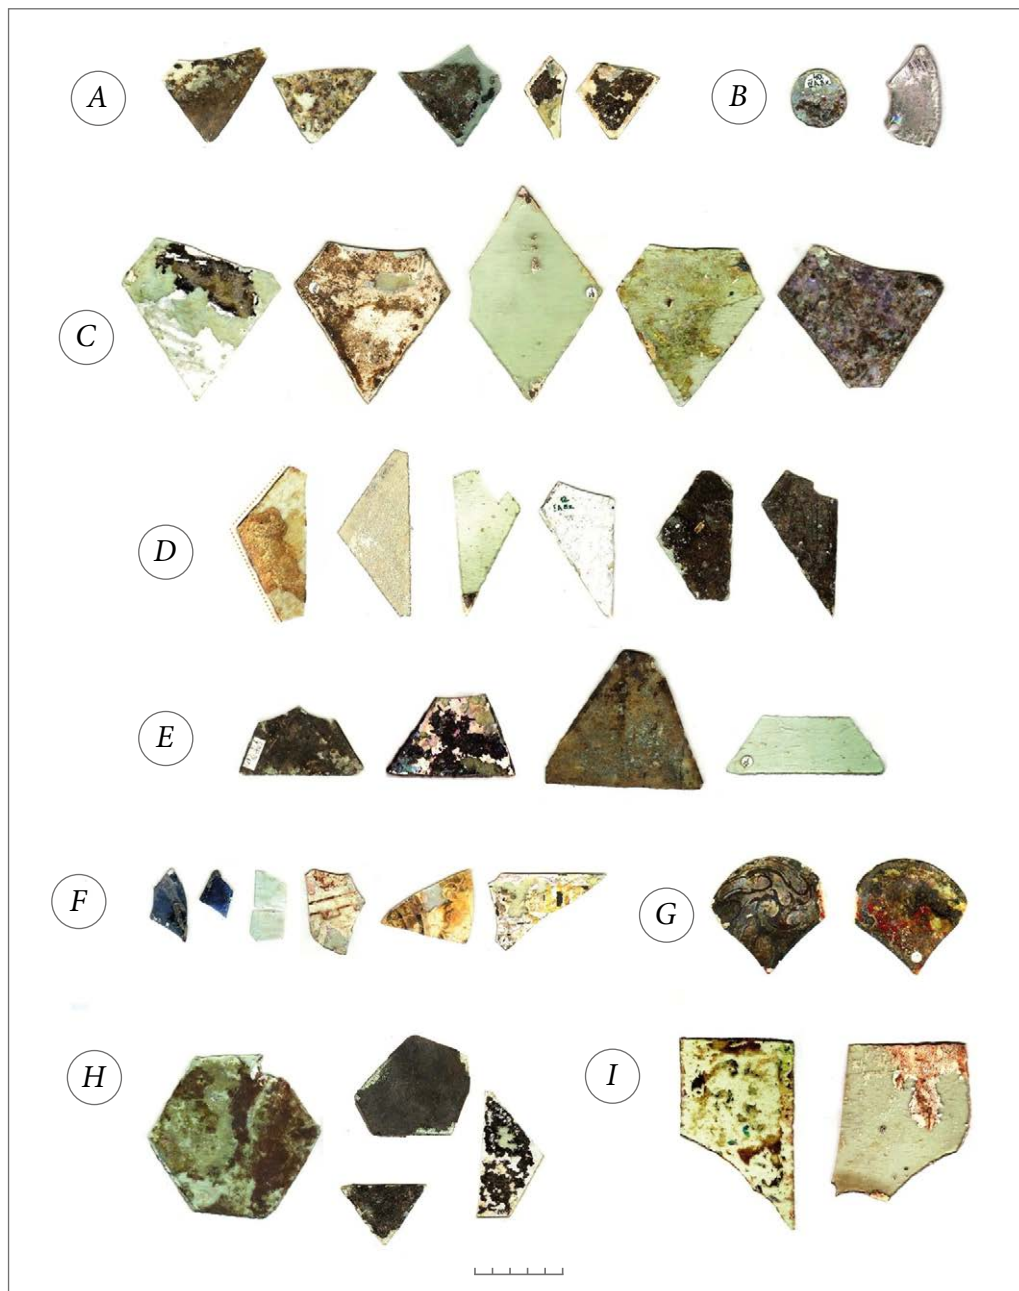
XI att. Logu stiklojuma fragmenti

A – rombveida rūtis ar svina dzislas nospiedumu, B – apaļas rūtis, C – rombveida rūtis diagonālajam stiklojumam svinā, D – trīsstūrveida rūtis diagonālajam stiklojumam svinā, sānu daļai, E – trīsstūrveida rūtis diagonālajam stiklojumam svinā, augšpusei vai apakšpusei, F – apgleznotu un krāsainu rūšu fragmenti, G – apgleznotas pilienvēda rūtis, H – sešstūra rūtis stiklojumam svinā, I – taisnstūra rūtis

Atrastas arī vairākas sešstūra rūtis vai to pusītes (XI att.: H). No šādām rūtīm var rekonstruēt logu vērtņu šūnveida aizpildījumu. Apaļo rūšu fragmenti (XI att.: B) ļauj rekonstruēt aizpildījumu ar apaļām rūtīm, starp kurām izvietoti nelieli pagriežti kvadrāti. Atrasti arī atsevišķi ar akantiem apgleznoti stikla fragmenti, kas acīmredzot bijuši izvietoti pa vērtnes stiklojuma perimetru. Taisnstūra stikla atradumi (XI att.: I) liecina, ka pili bijis izmantots arī stiklojums ar vertikālu un horizontālu dalījumu vai arī šādas rūtis bijušas izmantotas pa vienai kāda atsevišķa mūra vai koka atvēruma stiklošanai.
