*Artūrs Lapiņš*

## CĒSU PILS AIZSARDZĪBAS SPĒJAS 16. GADSIMTA PIRMAJĀ PUSĒ

# CĒSU PILS RAKSTI II

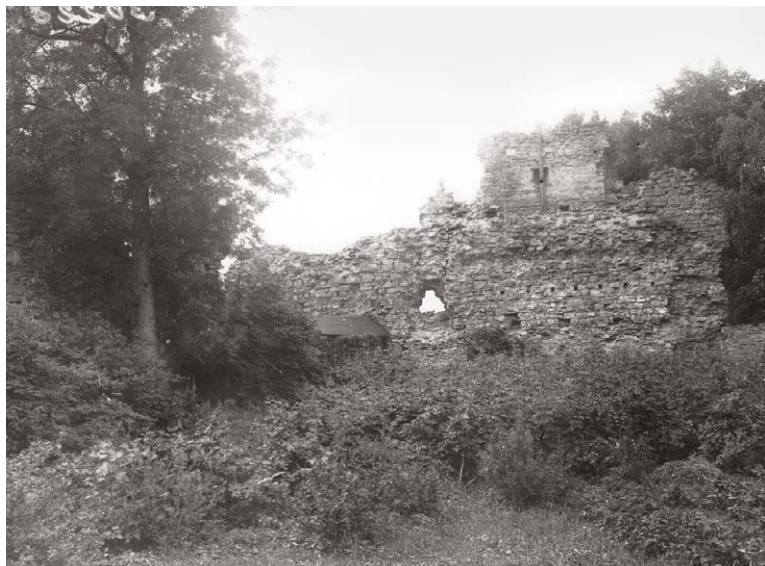
17. att. Priekšpils  
apkārtmūra rietumu  
sienas fragments  
1932. gadā. Sienas  
vidusdaļā redzamais  
paaugstinājums  
ar sardzes ejas  
fragmentiem līdz  
mūsdienām nav  
saglabājies.  
(CVMM, KPA)

Šaujamlūku izvietojums galvenās pils rietumu fasādē redzams Johana Palmstruka ap 1685. gadu sagatavotajā Cēsu pils un pilsētas nocietinājumu zīmējumā. Tajā šaujamlūkas zīmētas arī ziemeļu un rietumu torņu augšstāvos, kas līdz mūsdienām nepārbūvētā veidā nav saglabājušies. Zīmējumā redzamas arī apkārtmūra augšdaļā izveidotās lūkas – gan pilsgrāvja daļā starp rietumu un priekšpils rietumu torņiem, gan arī pirmās priekšpils rietumu puses mūrī. Posms pilsgrāvja daļā līdz mūsdienām nav saglabājies, bet par priekšpils apkārtmūra augšdaļas dienvidrietumu izskatu liecina vēsturiskie attēli. Šaujamlūkas dabā daļēji saglabājušās arī rietumu torni no pilsgrāvja atdalošajā mūra fragmentā. Mūsdienās apskatāma viena zemākā līmenī izvietota lūka, bet 20. gadsimta sākumā uzņemtais fotogrāfijās redzama vēl arī mūra augšdaļa ar trim aptuveni 1,2 un 1,6 metru attālumā cita no citas izvietotām šaujamlūkām. Abi iepriekšminētie apkārtmūra fragmenti liecina, ka mūra augšdaļā bijusi izveidota sardzes eja, kas balstīta uz mūrī iebūvētām koka konsolsijām. Ejas augšdaļā atradušās regulāri izvietotas plānā X veida šaujamlūkas. To palodzes veidotas ar pakāpi, kurā bijusi iestrādāta āķa bises balsta sija. Sardzes eja, visticamāk, bijusi segta ar jumtu.

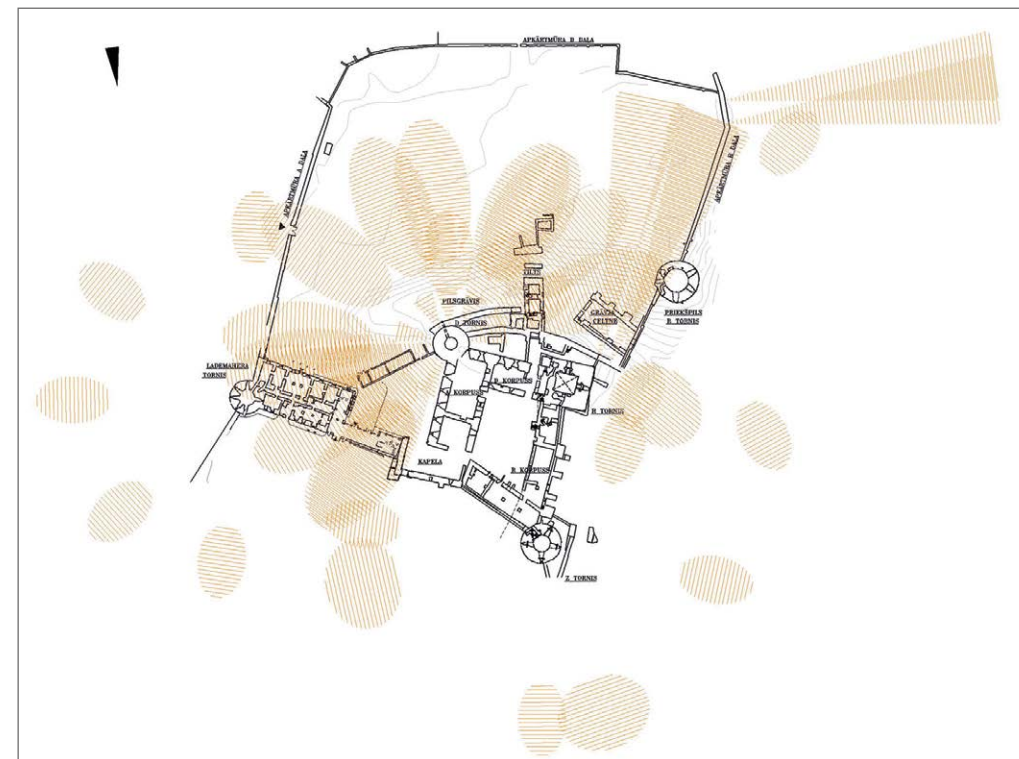
19. att. Cēsu pils apšaudes lauka plāns.

Vērtējot tikai pils plānu ar šaujamlūku virzieniem, tās šķiet izvietotas bez noteiktas kārtības un ieceres. Tomēr katrai no tām ir savs teorētiski iespējamais horizontālais un vertikālais apšaudes lenķis. Grafiski rekonstruējot, katras lūkas apšaudes lauks plānā veido elipsi, ko ierobežo šaujamkameras sānu malu un palodzes veidotais lenķis, kā arī šaujamieroča efektīvais šaušanas attālums. Spriežot pēc dienvidu torņa šaujamlūku izvietojuma augstuma, tas bijis aptuveni 50 metru, kas atbilst arī literatūrā aprakstītajam. Savietojot šīs projekcijas ar pils plānu, redzams, ka visintensīvāk aizsargāta pirmās priekšpils teritorija, sākot ar vārtiem. Apšaudes lauks rekonstruēts tikai pēc dabā esošajām šaujamlūkām. Tomēr nav grūti iedomāties, ka, papildinot šo lauku ar rietumu, ziemeļu un priekšpils rietumu torņa augšstāvu laukiem, kā arī priekšpiļu apkārtmūra šaujamlūku apšaudes laukiem, Cēsu pils bija izveidota kā moderns, 16. gadsimta šaujamieročiem atbilstošs un absolūti neieņemams cietoksnis. Šaujamlūku izvietojums ļāva optimāli kontrolēt galvenos pieejas ceļus pilij, kurus ierobežoja priekšpiļu apkārtmūri un pilsgrāvis. Pārraut šo vairākpakāpju aizsardzību varēja tikai tehnoloģiski jauninājumi un šaujamieroču jaudas un precizitātes būtisks pieaugums, kas 16. gadsimta otrajā pusē izrādījās liktenīgs ne tikai Cēsu pilij, bet arī Livonijas pilīm un viduslaiku kārtībai kopumā.
