*Ilmārs Dirveiks*

## CĒSU ORDEŅPILS TUALETES

# CĒSU PILS RAKSTI II

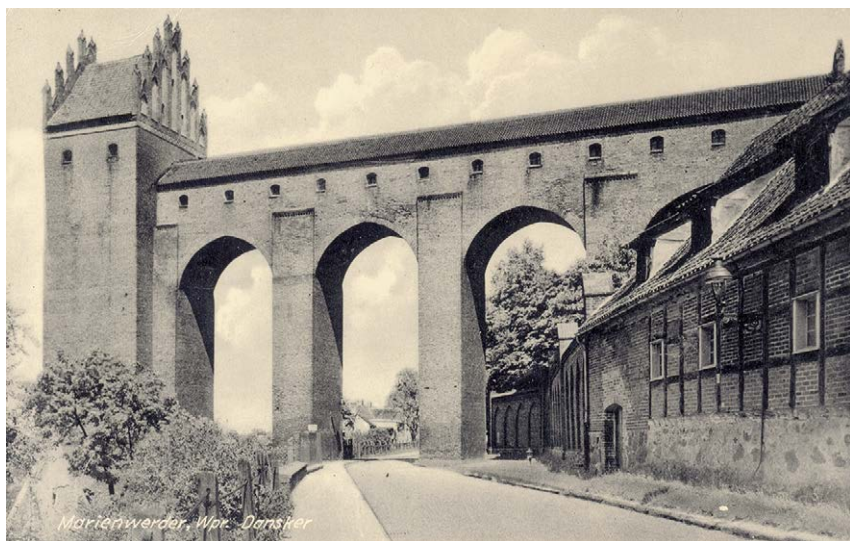
1. att. Marienverdenas (*Kwidzyn*) pils danskers. Masīva ķieģeļu arhitektūras būve. ([www.kwidzynopedia.pl](http://www.kwidzynopedia.pl))

Plašāk pazīstamā ir apjomīga no galvenās ēkas izvirzīta būve – danskers, ko varēja saņiegt, izmantojot uz balstiem vai arkām paceltu konstrukciju. Parasti danskers tika būvēts virs kādas ūdensteces un vienlaikus varēja tikt izmantots kā cietums, noliktava, preču piegādes vieta un būtiska aizsardzības būve. Šī iemesla dēļ visbiežāk danskeri ir mūra būves. Mums tuvākie un pazīstamākie danskeru piemēri meklējami bijušajās Vācu ordeņa pils Prūsijā, mūsdienu Polijas teritorijā – Marienverdenā (*Kwidzyn*) un Marienburgā (*Malbork*).

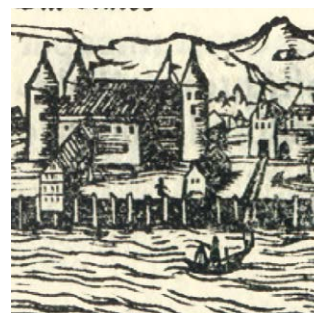
2. att. Rīgas II ordeņpils un tās danskers. Fragments no Sebastiana Minsteras *Kosmogrāfijā* 1550. gadā iespiestās Rīgas panorāmas. (RVKM, VRVM 32694)

Runājot vai rakstot par viduslaiku piļu tualetēm, tieši apzīmējumu “danskers” kļūdaini lieto visbiežāk, ar to saprotot jebkuru pils tualeti. Latvijā šis termins plašākai publikai zināms no 1547. gadā tapušā Rīgas panorāmas skata, kas ir senāka pirmavota kopija un pirmo reizi iespiests 1550. gadā. Tajā redzams Rīgas II ordeņpils danskers Daugavas krastā ap 1480. gadu. Rīgas II ordeņpils danskers celts 14. gadsimta 30. gados un pastāvēja līdz pils sagraušai 1484. gadā. 2017. gadā pils rietumu pusē izdevās atrast masīvu danskera pamatu mūrējumu (Lūsēns 2017; Dirveiks 2017a).

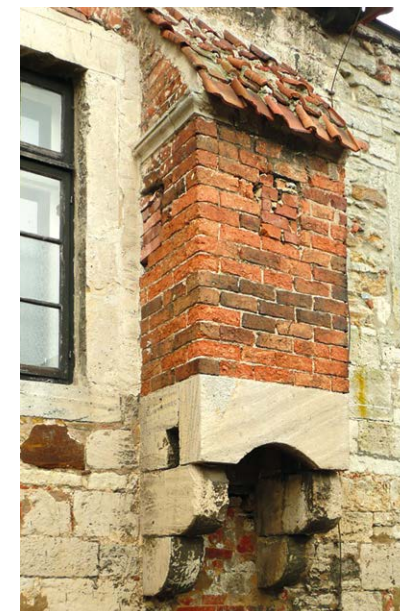
3. att. Atējas erkers Kampenas pili Vācijā. ([commons.wikimedia.org/wiki/File:Burg\\_Campen\\_Aborterker.jpg](https://commons.wikimedia.org/wiki/File:Burg_Campen_Aborterker.jpg))

Otrs tualetes tips, ko nozares vācu literatūrā apzīmē ar *Abtrittker* vai *Aborterker* (Koepf 1974, 3), ir neliela atējas jeb tualetes izbūve ārpus pils ārsienas ar atveri apakšējā grīdā. Tādēļ latviešu valodā var lietot vārdu salikumu “atējas erkers” jeb “atējas izbūve”. Eiropā šādas izbūves vai to konsoles saglabājušās ļoti daudzās pilīs. Dažās Latvijas viduslaiku pilīs ir saglabājušās atējas izbūvju balstu konsoļu vietas (Bauskas un Rīgas pilīs koka konstrukcijas; Kokneses pili – akmens konsoles).

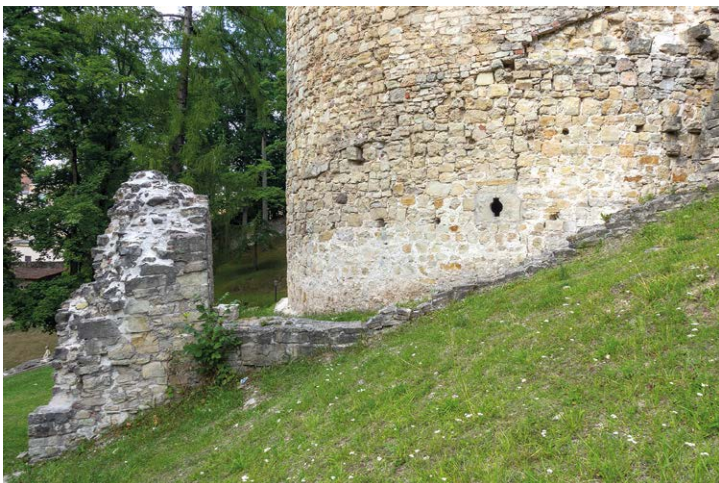
5. att. Skats uz ziemeļu torņa apakšdaļu un danskera balsta atliekām. Torņa sienā ir atjaunota šaujamlūka.

Kā iepriekš minēts, 13.–15. gadsimta pilīm veidoja īpašas tuaļu būves – danskerus. Cēsu pils rietumu puses grāvja nogāzē daļēji saglabājušies danskera balsta mūri. Tuaļu piebūve šajā pils pusē ir loģiska gan funkcionālā, gan stratēģiskā aspektā. Izvirzītais mūra apjoms aplenkuma gadījumā varēja kalpot papildu aizsardzības nodrošinājumam pret blakus esošo Riekstu kalnu kā bīstamu dabisku reljefa pacēlumu. Domājams, danskera balsta stabus savienoja ar arkādi, virs kuras esošais gaitenis veda uz atejas vietu virs grāvja. Vairākās ziemeļu torņa vēsturiskajās fotogrāfijās (piem., 1. attēls šī krājuma 29. lpp.) tā sienā redzamas iemūrētas divu arku paliekas. Konstruktīvi šīs arkas nav saistāmas ar lielgabalu torņa būvi un acīmredzot pieder būvei, kas pastāvējusi pirms torņa celtniecības. Danskera konstrukcija bijusi tik masīva, ka tās daļas iekļautas apjomīgā torņa biežajā sienā dienvidu pusē. Šīs danskera arkas labi redzamas kādā 20. gadsimta pirmās puses fotoattēlā. Tieši starp arkām, respektīvi, kādreizējā balsta vietā, tornī izveidota rietumu nogāzi flankējoša šaujamlūka. Tas liecina, ka arkas ir senāka konstrukcija par ziemeļu torni. Diemžēl torņa sienas konservācijas (lasi – sienas mūrējuma rekonstrukcijas līdz fasādes plaknei) laikā arkām netika piešķirta vajadzīgā uzmanība, dokumentējot uzmērījumos un fotoattēlos.

Līdz ar šaujamieroču attīstību pili modernizējot, danskers kā arhaisks 14.–15. gadsimta elements tika nojaukts, dodot vietu t. s. lielgabalu tornim. Jāšaubās, vai nogāzē bija plānots atstāt danskera mūra balstus, jo tie atrodas tornī ierīkotās šaujamlūkas apšaudes leņķī. Pils vēstures gaita virzījās citādi, danskera viena balsta atliekām saglabājoties līdz pat mūsdienām.

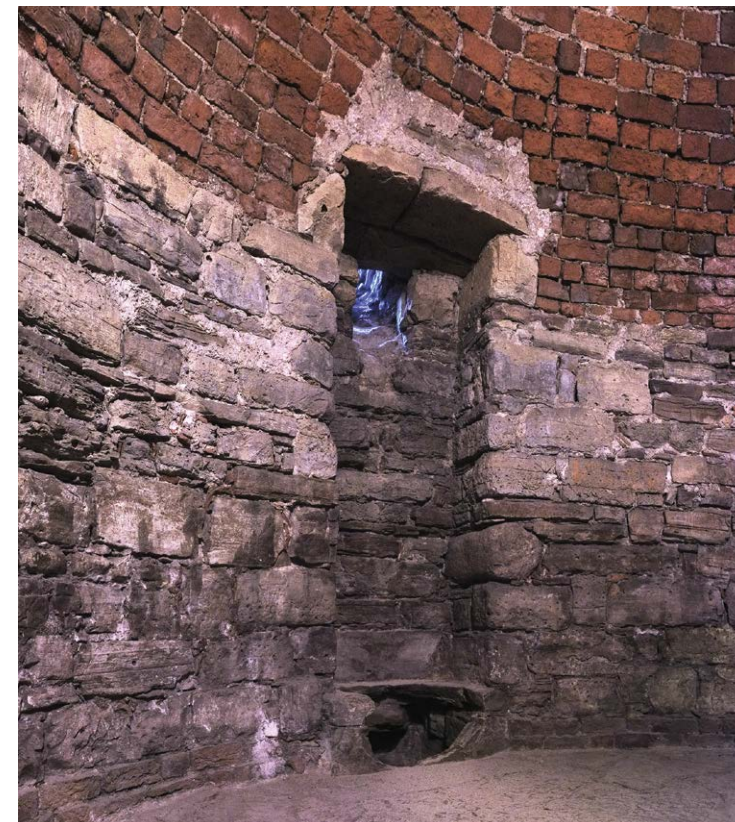
6. att. Skats uz atejas nišu dienvidu torņa pagrabā.

Viena no 15. gadsimta gaitā pakāpeniski pārveidotās pils tualetēm, kas saglabājusies gandrīz nemainīgā veidā, atrodas dienvidu torņa pagrabā, telpā, kas izmantota kā cietums. Plānā apaļās telpas grīdu šķērso ar dolomīta plāksnēm segts caurteces kanāls. Dienvidu pusē sienā ir 50 centimetrus dziļa un vairāk nekā divus metrus augsta niša, kurā apakšā, tieši virs caurteces kanāla, ierīkota ateja. Par sēdvirsmu kalpoja dolomīta plāksne ar caurumu, no kuras saglabājusies tikai daļa. Nišas augšdaļā ir slīpi augšupvērstis vēdināšanas kanāls, kas vienlaikus kalpo kā pavisam neliela gaismas lūka. Caurteces kanāla virziens ļauj pieņemt, ka tas sākās austrumu korpusa 1. stāvā, kur atradusies virtuve, alus brūzis un maizes ceptuve. Lai gan arheoloģiskie izrakumi austrumu korpusā vēl nav veikti, šāds risinājums šķiet loģisks. Tas liecina par racionālu pils plānošanu, notekūdeņu paštecī izmantojot kā sava veida ūdens klozetu. 1981. gadā arheoloģisko izrakumu laikā torņa ārpusē 4,75 metru dziļumā no apakšējā torņa cokola konstatēja 19 centimetrus platu un 20 centimetrus augstu kanāla izvadu, kas bija veidots no rūpīgi izvēlētiem vienādiem dolomītiem.

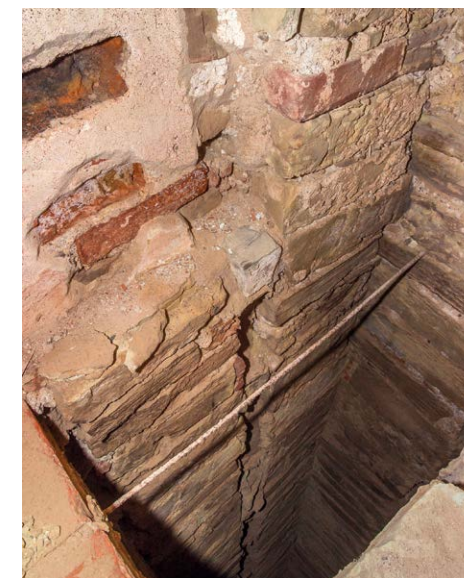
9. att. Mestra telpas atejas sēdvietā. Redzama šahtu sadalošās starpsienas vieta.

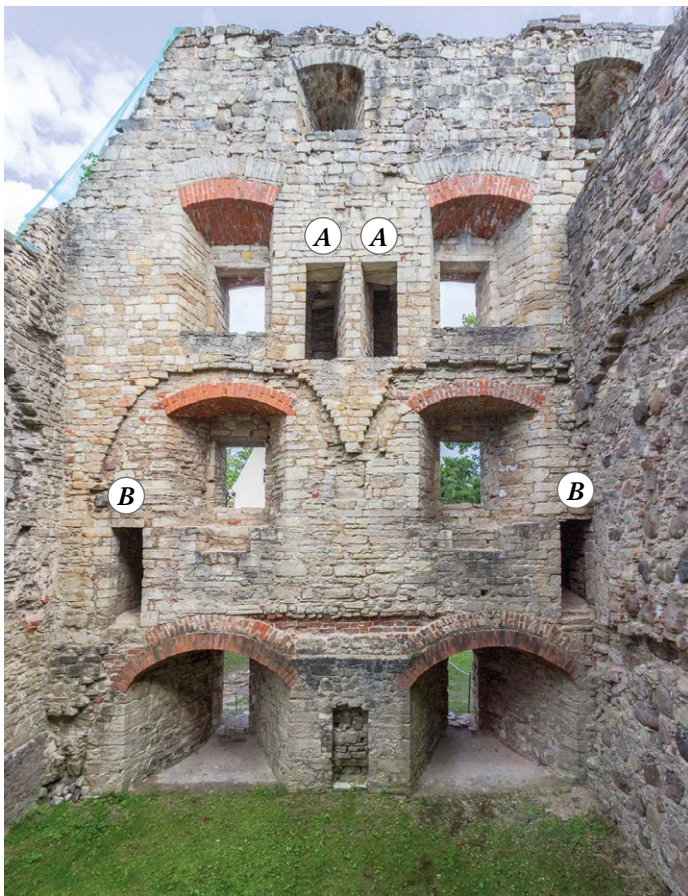
11. att. Austrumu korpusa dienvidu ārsiena.  
A – ieejas augšējā stāva tualetēs; B – ieejas otrā stāva tualetēs.  
A. Opolška foto, 2018

Minēto dzīvojamo telpu ateju telpiskais risinājums ir komplicēts un savas oriģinalitātes dēļ ir viena no interesantākajām un savdabīgākajām apskates vietām pili. Korpusa ārsienas vidusdaļā, posmā starp abām logailām, izveidota lēzena konusa formas šahta ar vēdināšanas izvadu sienas augšdaļā. Līdzīgi kā rietumu tornī, arī šeit vēdināšanas kanāls atdalīts ar plānu dolomītu starpsienu. Domājams, ka atejas bedrei ārsienā ir izvads uz kādreizējo pils grāvja nogāzi. Pagaidām arheoloģiskā izpēte pie austrumu korpusa ārsienas un pašā šahtā nav veikta.

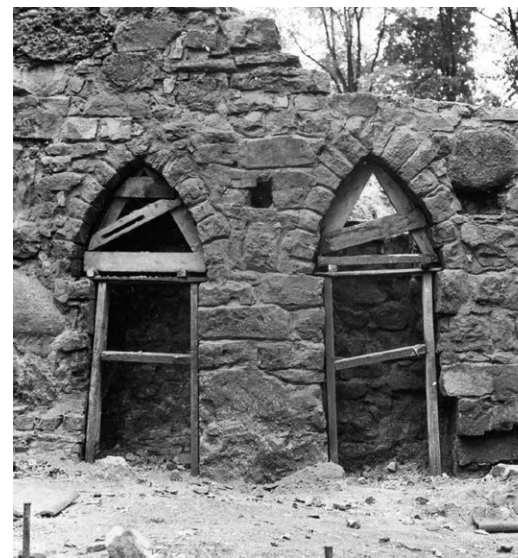
12. att. Tilta ēkas rietumu siena ateju izvadkanālu konservācijas laikā.  
V. Šaicāna foto, 1978

1978. gadā arheoloģisko izrakumu laikā galvenās pils dienvidu pusē tika atsegta apjomīgas tilta ēkas paliekas. Domājams, šeit bijušas tilta sardzes telpas. Relatīvi labi saglabājusies rietumu sienas apakšējā daļa, kurā tika atrasti divi blakus esoši tualetes šahtu izvadkanāli ar slīpu, uz ārpusi vērstu palodzi (Apala 1979, 7). Abām ailām ir no akmeņiem mūrētas smailoka pārsedzes arkas. Apakšējai šahtai ir bijusi pieeja no tilta būves vidējās (otras) telpas. Blakus esošā šahta ir iekļauta sienas mūrējumā un turpinājusies augšup, paceļoties virs atsegtajām telpām, un, domājams, bijusi paredzēta tilta būves augšējām stāvam. Izrakumos iepretī abām šahtām apmēram divu metru dziļumā no ailu apakšējās malas konstatēja kanalizācijas nosēdumu slāni.

1978. gadā ailes daļēji rekonstruētas un pašlaik ir vienīgie tik labi saglabājušies un apskatāmie tualetes šahtas izvadkanāli Latvijas viduslaiku pīļu arhitektūrā.
