## NO IZRAKUMU POLIGONA LĪDZ EKSPONĀTOBJEKTAM

Cēsu pils raksti VI

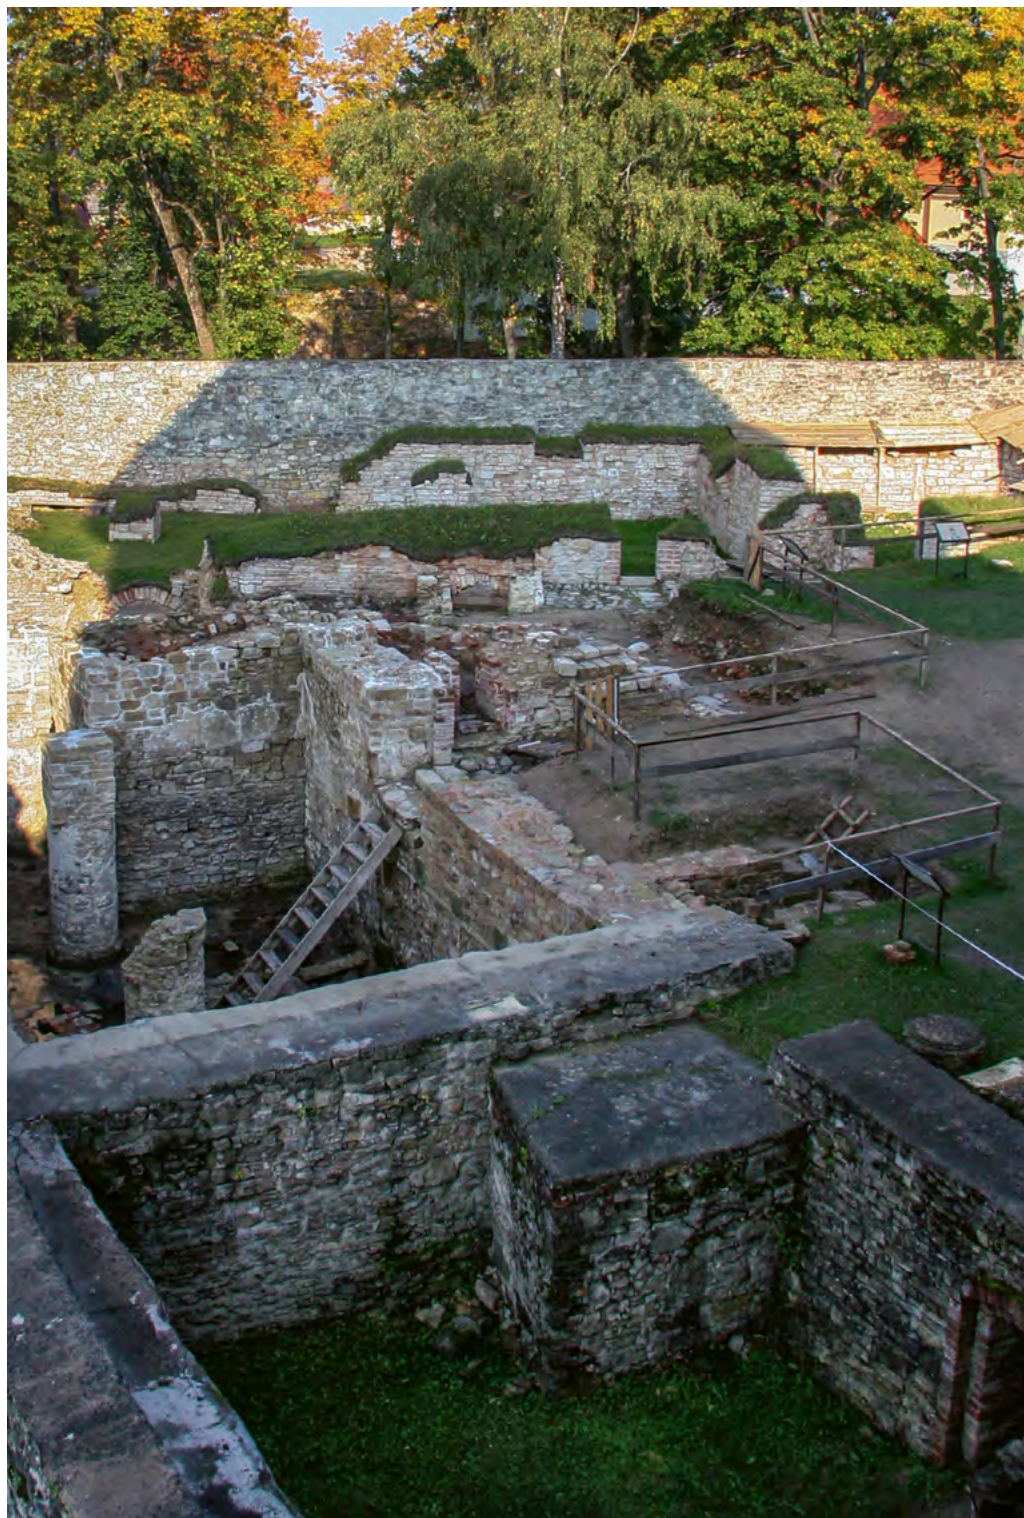
Cēsu pils iekšpagalms skatā no rietumu torņa. M. Malceniņa foto, 2005
