*Ilmārs Dirveiks*

## TELPU APKURES VEIDI CĒSU VIDUSLAIKU PILĪ

# CĒSU PILS RAKSTI III

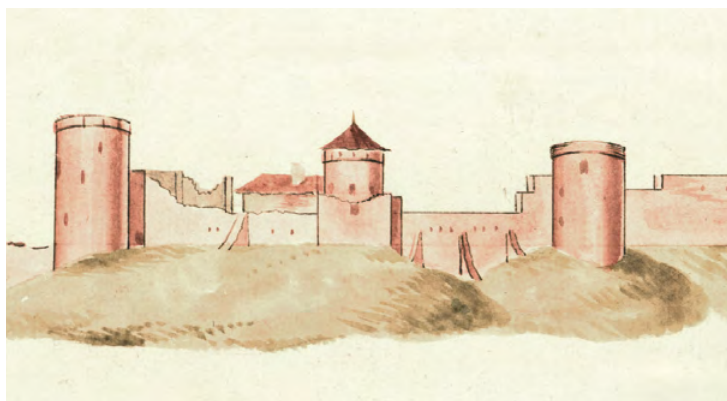
1. att. Skats uz Cēsu pili no rietumiem (ap 1685. g.). Austrumu korpusam ir jumts ar dūmeni virs kores  
*Krigsarkivet i Stockholm, SE/KrA/0406/28/056/004*

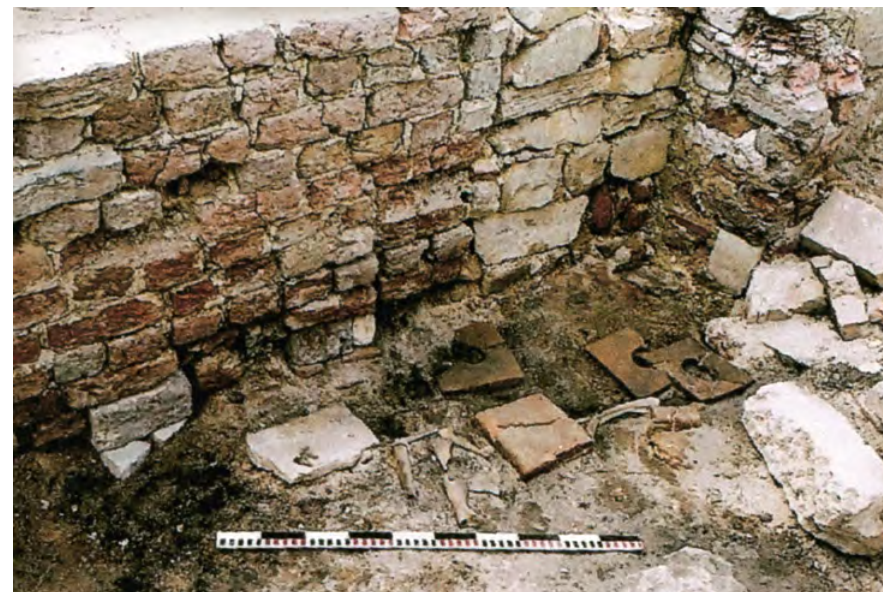
4. att. 2005. gadā atrastās siltgaisa krāsns virsmas māla flīzes  
(Apala 2008, 140)

Iepriekš minētie atradumi liecina, ka Cēsu pilī ar siltgaisa krāsnīm apkurināmo telpu grīdām tikušas lietotas gan māla, gan dolomīta plāksnes. Līdzīgi bijis arī Turaidas pilī (Ose 2015, 162, 163). Hipokausta plāksņu atveru aizbāžņi jeb vāki arheoloģiskajā materiālā ir salīdzinoši rets atradums. Arheoloģisko izrakumu laikā pils rietumu nogāzē starp daudziem būvgružiem atrasts kāds māla priekšmets, kas hipotētiski identificēts kā siltgaisa krāsns plāksnes atveres māla vāks (Apala 1994, 8).

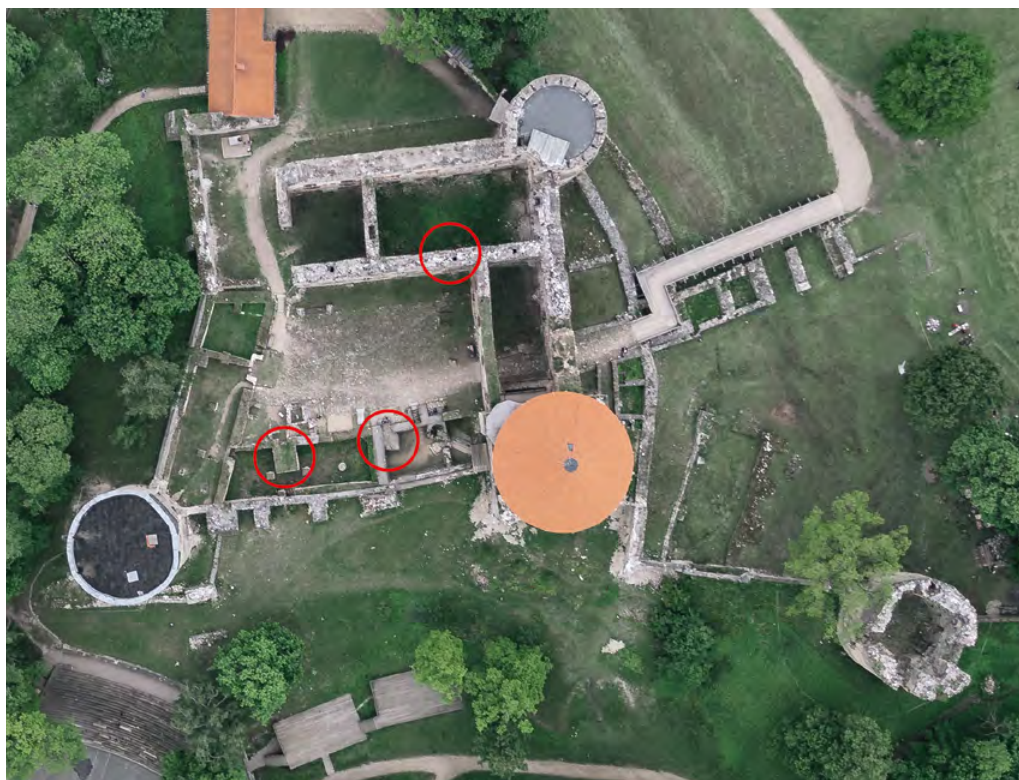
5. att. Cēsu pils kodola daļā konstatētās siltgaisa apkures krāšņu vietas

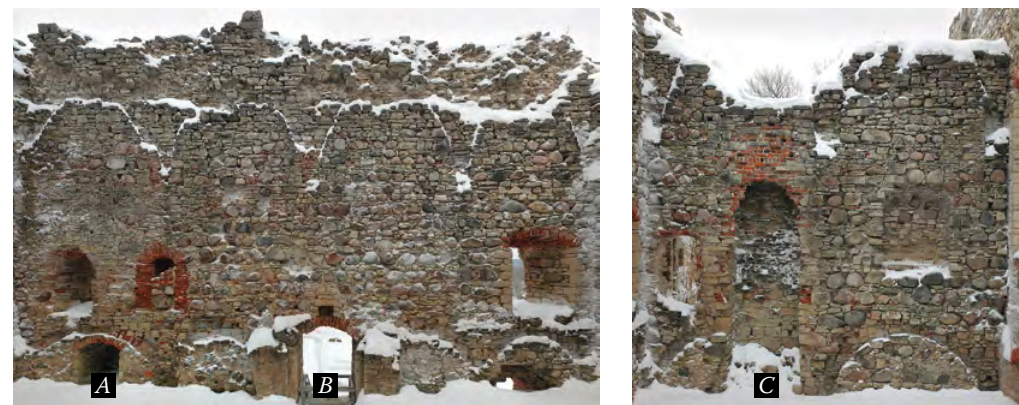
6. att. Austrumu korpusa dienvidu daļas (remtera) rietumu un ziemeļu sienas kopskats

A – maizes krāsns vieta ar dūmkanālu nišā; B – domājams, siltgaisa krāsns (hipokausta) vieta ar slīpu dūmkanālu ārsienā un kurināšanas telpu; C – domājams, virtuves pavarda vieta

Pie kādreizējās ziemeļrietumu travejas ziemeļu sienā daļēji saglabāties apjomīgs dūmkanāls (6. att.: C), kas bijis saistīts ar kādu uguns vietu 1. stāvā. Tik plaša dūmu eja varētu būt pastāvīgam pavardam, visticamāk, pils virtuvei. Latvijas viduslaiku pīļu virtuvēs bijuši apjomīgi manteļskursteņi (Rīga, Ventpils, Aizpute). 1688. gadā sastādītajā Cēsu pils inventarizācijas protokolā minētais “virtuves stabs” (Inventarizācija 1688, 224) ir tālākais pilons. Virtuve viduslaiku pils bijusi savdabīga “siltuma zona”, ap kuru galvenajā stāvā

Pirmkārt, Cēsu pils austrumu korpusa celtniecība bijusi pabeigta ne vēlāk kā vismaz 15. gadsimta otrajā trešdaļā – laikā, kad Livonijā podiņu krāsnis vēl nav izmantotas (Ose 1996, 18). Mūdienu Latvijas teritorijā līdz pat 16. gadsimta sākumam dominējošās apkures ierīces pils bija kamīni un siltgaisa krāsnis, kuras ierīkoja nozīmīgākajās telpās. Cēsu pils austrumu korpusa lielā zāle ilgāku laiku kalpojusi kā galvenā reprezentācijas telpa, jo dienvidu korpusa zāli izbūvēja vēlāk (16. gadsimta sākumā). Šķiet loģiski, ka šeit varēja atrasties viena no pils siltgaisa krāsnīm (6. att.: B).

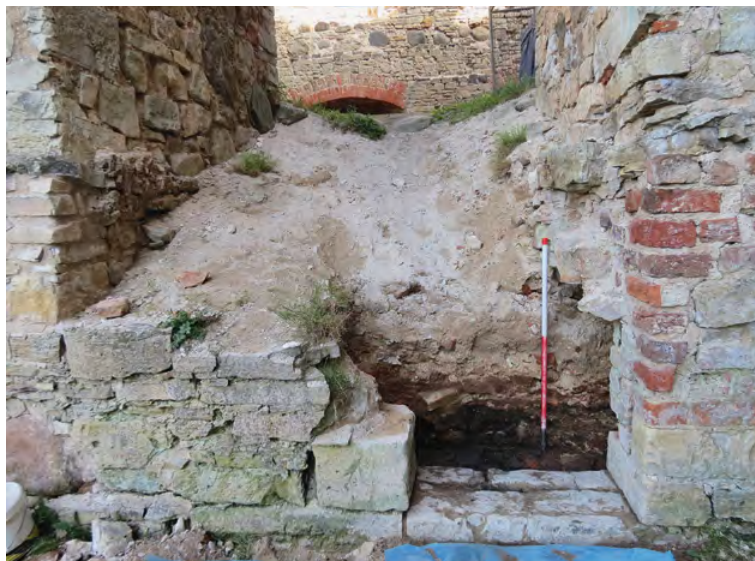
8. att. Hipotētiskā ieeja austrumu korpusa siltgaisa krāsns kurināšanas telpā  
L. Lēģeres foto, 2019

Telpa, no kuras austrumu korpusa siltgaisa krāsni kurināja, atrodas korpusā, nevis piebūvēta tam no ārpuses kā rietumu korpusa krāsnīm. Pagaidām nav zināms kurināšanas telpas lielums, bet tā bija vismaz daļēji izbūvēta korpusa ārsienā. Virs kurināšanas telpas jābūt griestu velvei. Acīmredzot tās ķieģeļi redzami senākajā austrumu korpusa pagalma fasādes fotoattēlā, kas uzņemts 19. gadsimta nogalē (Guleke 1896, Taf. TVII, d).

Mūris zem velves nobrucis, izveidojot lielu ailu korpusa sienā vietā, kur pirms tam bijusi siltgaisa krāsns kurināšanas telpa.

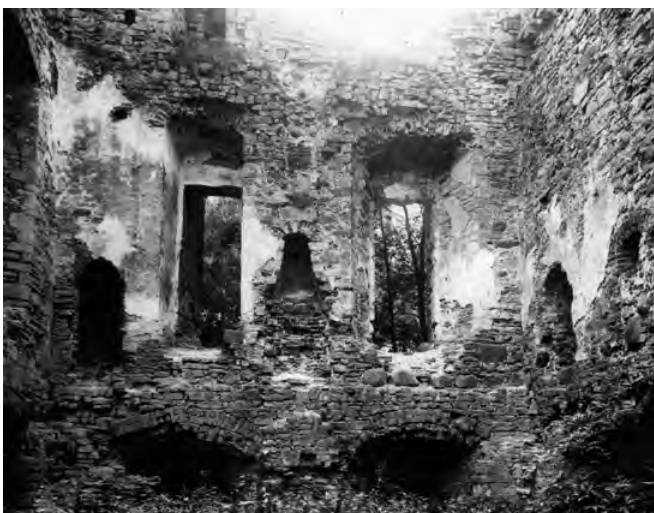
9. att. Austrumu korpusa dienvidu siena 20. gadsimta sākumā  
(NKMPA)

2018. gadā, tuvāk apsekojot austrumu korpusa remtera sienas, konstatēts, ka 17. gadsimtā kādreizējā ordeņbrāļu remterī velvju vietā izbūvēja koka siju un dēļu griestus. Sabrukušo un nojaukto velvju vietas aizmūrēja ar ķieģeļiem un apmeta. Dienvidu sienā izbūvēja jaunus logus. Austrumu korpusa drupās joprojām redzamas šo pārbūvju liecības – visvairāk dienvidaustrumu stūrī plašu apmetuma laukumu veidā (Dirveiks 2018). Austrumu korpusa dienvidu sienas kopskats fiksēts kādā 20. gadsimta sākumā uzņemtā fotogrāfijā (9. att.). Šī raksta tēmai nozīmīgs ir attēlā redzamais 17. gadsimta apmetuma laukums, kas kreisajā pusē pārklāj kādreizējā kamīna dūmtvera vietu. Tas liecina, ka kamīns likvidēts jau 17. gadsimtā, iespējams, tā vietā uzstādot krāsni. Nolauztie dolomīta akmeņi iezīmē kamīna vertikālo sānu sienu vietas un aptuvenu iespējamās dzegas līmeni. Kurtuves aizmugures siena mūrēta no ķieģeļiem, savukārt dūmkanāls – no dolomīta. Diemžēl tas arī ir viss, kas saglabājies no remtera kamīna oriģinālajām konstrukcijām, jo sienas mūrējums virs kamīna dūmkanāla ir pārmūrēts. Līdzīgi kā rietumu torņa 1. un 2. stāvā, arī šeit tieši virs kamīna atrodas telpas velves balsta vieta. Konstrukti vi tas risināts šādi: vieta, kur kamīna dūmkanāls ieiet sienā, pārsegta ar pusaploces ķieģeļu arku. Augstāk likts dolomīta kvadrāts, un virs tā – no dolomīta izgatavota konsole. 20. gadsimta nogalē konsole nodota glabāšanā Cēsu Vēstures un mākslas muzejā. 2009. gadā sienas daļa virs kamīna dūmkanāla rekonstruēta, no jauna mūrējot ķieģeļu arku un novietojot konsoli tās vēsturiskajā vietā. Sešstūru konsolei ir piecas eksponētas plaknes, no kurām pēc pēdējās iemūrēšanas sienā redzamas trīs dekoratīvas plaknes. Polygonālās konsoles abaka plāksne

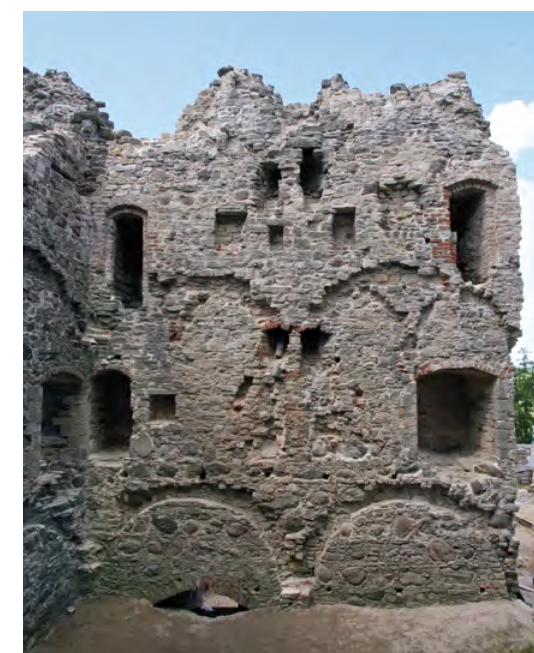
11. att. Austrumu korpusa ziemeļu daļas (dzīvojamo telpu) rietumu sienas kopskats. Sienas vidusdaļā – četri dūmkanāli un apkures ierīču vietas  
A. Opoļska foto, 2017

Austrumu korpusa ziemeļu galā divos līmeņos izbūvētas dzīvojamās istabas ar tualetēm un apkuri. Katrā līmenī atrodas divas ar starpsienu atdalītas telpas. Sienā pret pagalmu abpus starpsienai ir dūmkanāli – katrai telpai viens. Visticamāk, šīs apkurinātās, ar tualetēm aprīkotas istabas bija paredzētas īpašu viesu izmitināšanai ordeņa kapitulu un citu nozīmīgu sanāksmju laikā (Kalniņš 2017, 69).

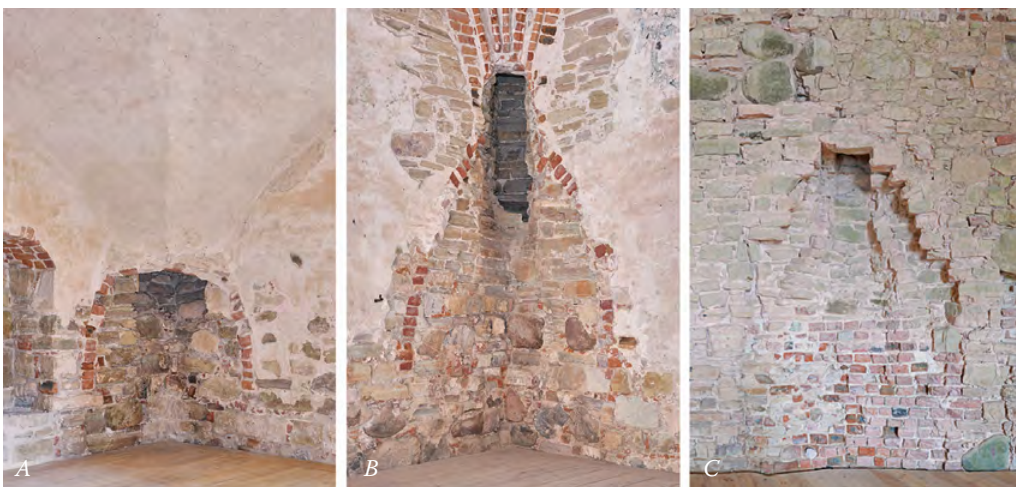
12. att. Kamīnu vietas rietumu tornī  
A – 1. stāva telpā; B – 2. stāva telpā jeb Mestra istabā; C – 3. stāva telpā  
A. Opoļska foto, 2019

Rietumu torņa 2. stāva t. s. Mestra istabā vienīgais iebūvētais apkures avots bijis kamīns dienvidrietumu stūrī (12. att.: B). Domājams, šis kvadrātiskā torņa stūris, būvējot apaļo augšdaļu, nojaukts tikai daļēji, un kamīns šeit bijis paredzēts jau sākotnēji. Dūmkanāls atrodas apmēram viena metra dziļumā no istabas stūra. No 1. stāva kanāla to norobežo plāna dolomīta akmens mūra starpsiena. Uz sienām labi redzama no ķieģeļiem mūrētā un nokaltā dūmtvera kontūra. Tas bijis apjomīgs, ar apakšdaļā izliektu un augšdaļā pie velvju ribām ieliektu korpusu. Jādomā, ka savienojums ar velvi bija arhitektoniski izcelts, bet te nevarēja būt pārējām telpas konsolēm līdzīga forma ar velves ribu saišķi. Dūmtvera apakšdaļā, apmēram 1,2 m virs grīdas, bijusi kurtuves pārsedzi veidojoša arka. Katrā ziņā tipoloģiski kamīns pilnībā atšķiras no Reinholda Gulekes piedāvātā romantizētas rekonstrukcijas zīmējuma.

Rietumu torņa 3. stāva telpā kamīns atradies pie liektās sienas dienvidaustrumu daļā (12. att.: C). Vēsturnieks Roberts Malvess savā pētījumā atzīmējis: “Tur, kur vajadzētu būt šaujamlūkam, atradies kamīns.” (Malvess 2005, 201) Acīmredzot pētniekam šķita, ka pret dienvidaustrumu stūri tornim trūkst flankējošas aizsardzības nodrošinājuma. Tādu

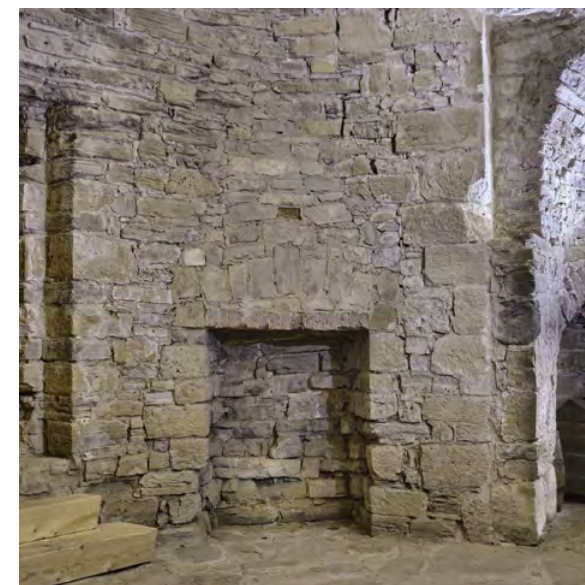
13. att. Dienvidu torņa 2. stāva telpa. Pie ziemeļu pusē esošā oriģinālā dūmkanāla 1937. gadā rekonstruēts kamīns. Pa labi no kamīna redzama sākotnējā mūra robeža, bet aiz tās – šaujamkameras siena, kas attiecas uz torņa pārbūvi 16. gadsimta otrajā ceturksnī

2. stāvā atrodas 1937. gadā izmūrēts kamīns ar dūmkanālu. Kamīna plaknes apkvēpušas, kas ir 20. gadsimtā notikušas kurināšanas rezultāts. Visticamāk, arī 3. stāvā bijis kamīns. Starpkaru periodā veiktās restaurācijas rezultātā visa siena kamīna zonā pārmūrēta, veidojot nišu, kas atgādina kamīnu. Nišas plaknē daļai mūrējuma varētu būt viduslaiku izcelsme (lieli ķieģeļi ar deguma pazīmēm), un tas hipotētiski saistāms ar kamīna dūmkanāla sienu. Torņa 4. stāvā atrodas apaļa telpa, kuras sienu priekšplakne ievērojami pārmūrēta 20. gadsimta 30. gadu nogalē. Dienvidu pusē iespējamā "kamīna" zonā izveidota niša, kurā redzams oriģinālais dūmkanāls.
