*Ilmārs Dirveiks*

## CĒSU PILS DIENVIDU TORŅA ARHITEKTŪRA

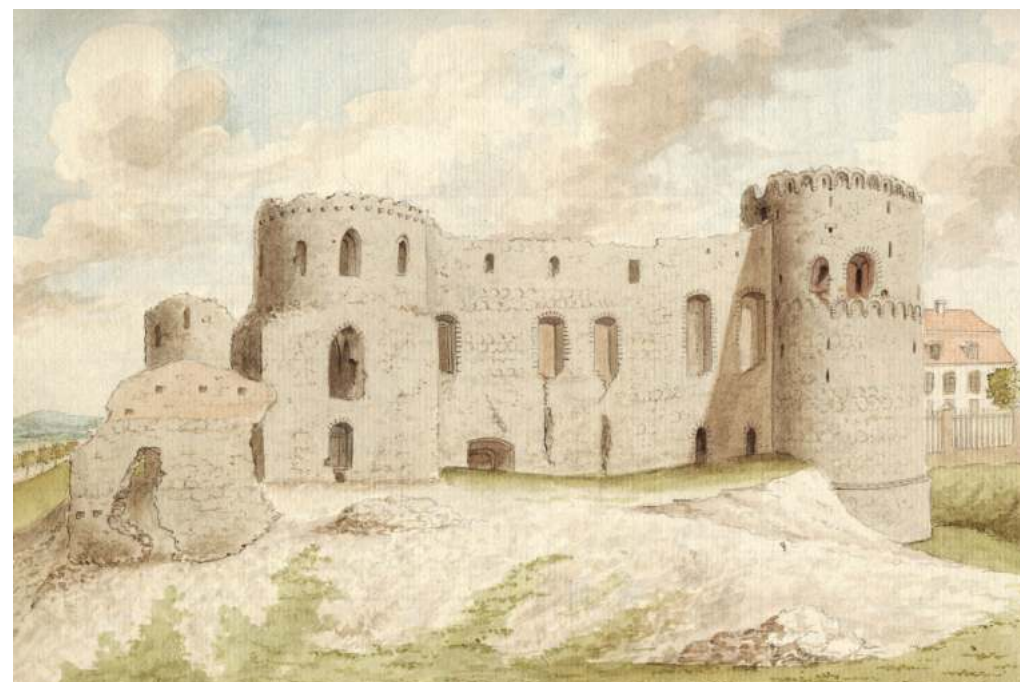
1. att. Skats uz Cēsu pili no dienvidu puses. D tornim redzami ārsienas nobrukumi (LUAB, BM05124A)

18. gadsimta pēdējā trešdaļā tapušajos Broces zīmējumos D tornim redzami vairāki plaši fasādes mūra nobrukumi trešā stāva limenī, atsedzot šaujamkameras. Nav zināms, vai tie ir apzināti radīti bojājumi karadarbības laikā vai pakāpeniskas sabrukšanas procesa rezultāts pēc mazākiem bojājumiem. Mūra augšdaļas zudumi nepārprotami saistāmi ar sienas eroziju mitruma un sala ietekmē pēc tam, kad tornis zaudēja jumtu. Lai arī torņa jumts jau sen bija zudis, pagraba un pirmā stāva velvju pārsegumi joprojām pastāvēja. Iespējams, tos sedza iebrukušo augšējo konstrukciju slānis. Līdz ar to D tornis izrādījās vēl noderīgs saimnieciskiem mērķiem. 19. gadsimta sākumā tā ārsienā izveidots caurlauzums ērtākai iekļūšanai tornī no Jaunās pils puses. Ir zināms, ka gadsimta izskaņā torņa zemesstāvs izmantots kā sakņu pagrabs (Löwis/Bienemann 1895, 52). 1877. gadā avīzē *Rigasche Zeitung* rakstīts, ka torņa “dubultais pagrabs” tiek izmantots (*Rigasche Zeitung*, 21.05.1877.). Tas liecina, ka vismaz daļēji lietota arī apakšējā pagraba telpa.

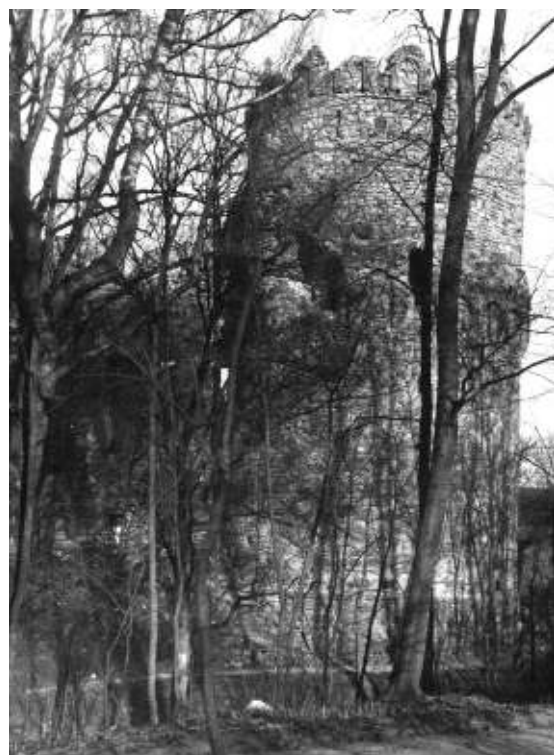
2. att. Skats uz D torni  
no dienvidu puses  
19. gadsimta nogalē  
(CVMM KPA)

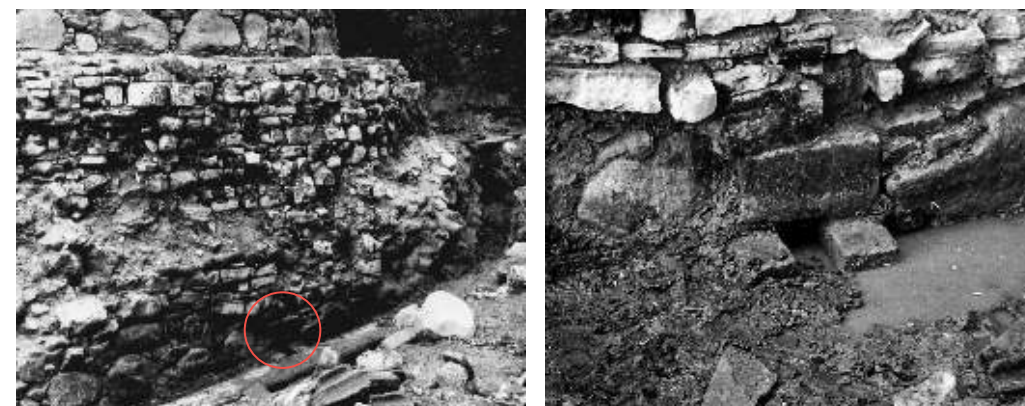
4. att. 1984. gadā atsegtais D torņa pagraba caurteces kanāla izvads pilsgrāvī (Apala 1984)

20. gadsimta 80. gados plaši arheoloģiskie izrakumi notika pils dienvidu pusē, tai skaitā D torņa pakājē esošajā aizsarggrāvja posmā. Arheoloģes Zigrīdas Apalas vadītajos izrakumos atsedza D torņa cokolu un pamatu augšdaļu. Dziļākajā rakumā (4,75 m no apakšējā cokola) tika atrasts torņa pagraba esoša caurteces kanāla izvads. Kanāls sākas A korpusā, kur pirmajā stāvā bija virtuve, un šķērso torņa cietuma telpu (Apala 1982, 6).

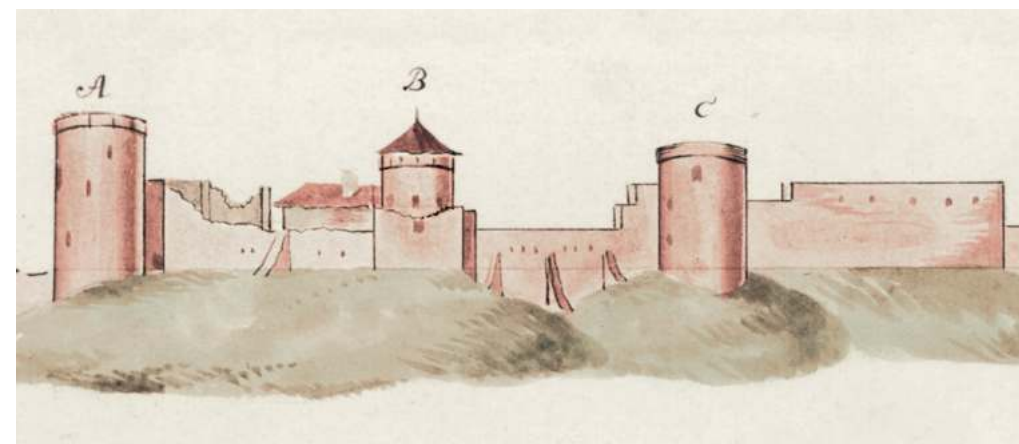
5. att. Skats uz Cēsu pili no rietumiem (ap 1685. g.). Redzami Z, R un priekšpils R torņi. Visiem torņiem augšdaļa ir izcelta ar kādu atdalošu joslu – vienkārši paplašinājumu vai arkatūru  
Krigsarkivet i Stockholm, SE/KrA/0406/28/056/004

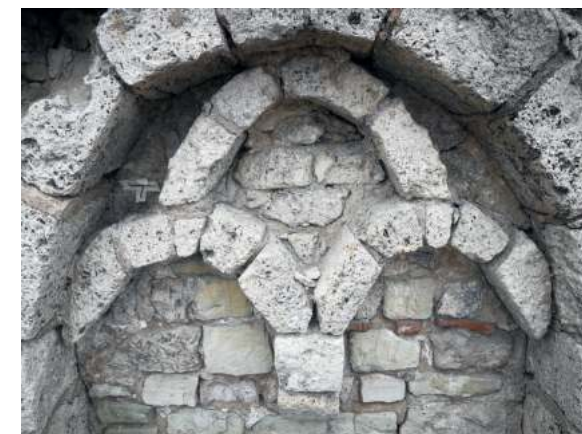
7. att. Viens no oriģinālajiem  
masverkiem augšējā arkatūrā  
I. Dirveika foto, 2019

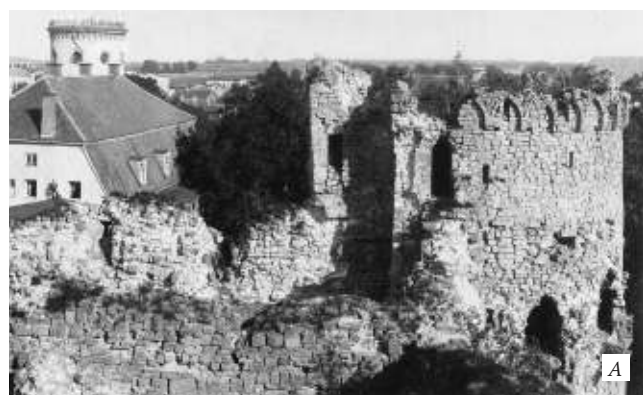
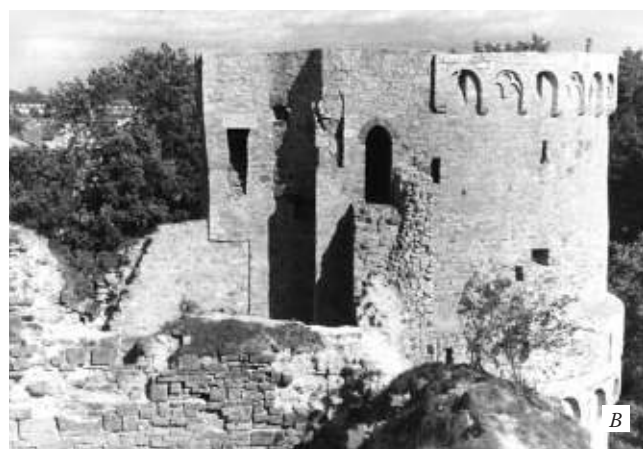
8. att. D torņa augšējā daļa skatā no rietumiem. A – 20. gadsimta 20. gados; B – 20. gadsimta 50. gados. 1938. gadā veikto atjaunošanas darbu laikā likvidētas smailloka arkas augšējā arkatūrā (CVMM KPA)

1938. gadā tās rekonstruētas par pusaploces arkām, turklāt neatjaunojot korpusa dienvidu fasādes jumtam tuvākās arkas. Pārējā arkatūra veidota no pusaploces arkām. Katrā otrajā arkā atradās šaujamlūka, pārējās – akmens masverks.

Līdz 1938. gadam augšējā arkatūrā bija saglabājušās tikai piecas pusaploces formas arkas. Vēl dažām bija palikuši tikai fragmenti.

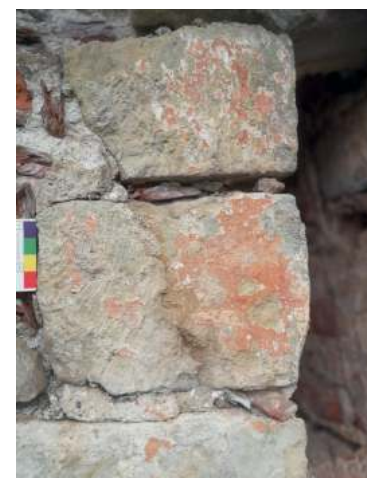
9. att. Sarkanīga fasādes krāsojuma fragmenti uz baltas pamatnes, kas konstatēti uz apakšējās arkatūras (I. Dirveika foto, 2019)

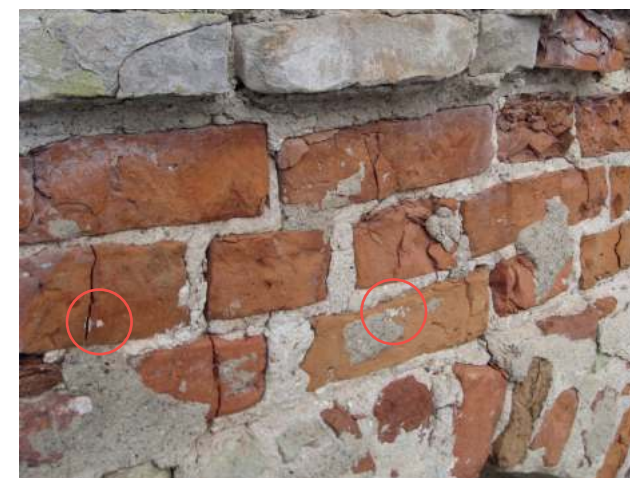
10. att. Iedziļinātā josla virs apakšējās arkatūras. Norādīti balta krāsojuma fragmenti (I. Dirveika foto, 2019)

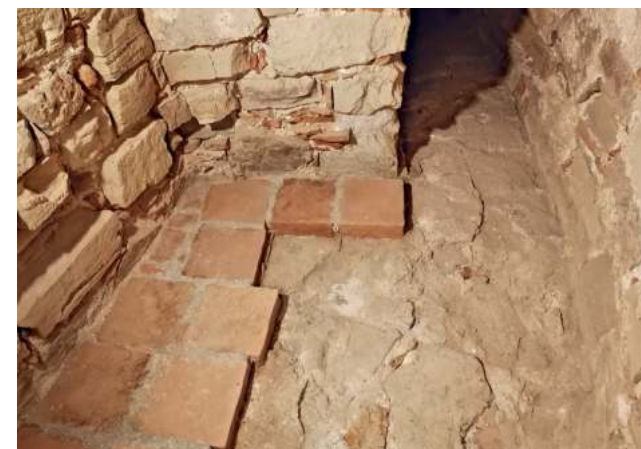
11. att. Šaujamkamera L3-08.  
Grīdas flīžu seguma rekonstrukcija  
2019. gadā. Pa labi redzams  
oriģinālo flīžu nospiedums javā  
I. Dirveika foto, 2019

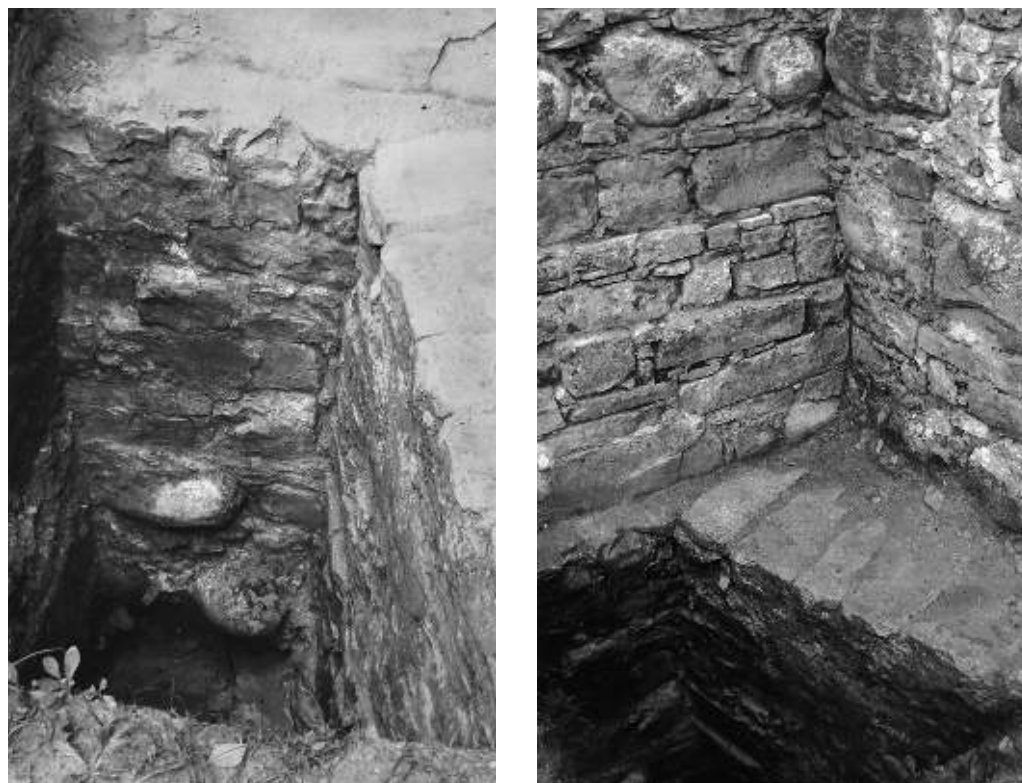
15. att. D torņa un korpusa savienojuma vieta pils dienvidu pusē. Pa kreisi: cokola līmenī mūrējumi ir sasieta. Pa labi: mūrējumi savienoti tikai vietām (Apala 1985)  
V. Šaicāna foto, 1985

torņa savienojums ar D korpusa ārsienu. Nav atstāti nekādi rakstiski secinājumi, bet ir saglabājušies trīs samērā labas kvalitātes fotoattēli (Apala 1985, 48.–51. att.). Redzams, ka torņa un sienas sākotnēji zem zemes esošā daļa ir savstarpēji sasieta un mūrēta vienlaikus. Virs tās apmēram viena metra augstumā sienas ārējā, redzamajā daļā sasējums nav pārliecinošs (šķiet, torņa mūris piebūvēts pie korpusa sienas). D korpusa fasādes sienai ir no torņa atšķirīgi veidots trīspakāpju cokols, kam apakšējā pakāpe atrodas vienā līmenī ar torņa cokolu. Tomēr skaidri saskatāms, ka augstāk torņa mūrējuma raksturs un akmeņu rindas sakrīt. Līdzīgi ir torņa pretējā pusē pie A korpusa fasādes, kur remtera loga sānu malas mūrējums it kā turpinās torņa korpusā, vienlaikus veidojot torņa pirmā stāva loga sānu malu. Pavirši uzlūkojot, var šķist, ka tornis piebūvēts vēlāk, taču tas būtu pārsteidzīgs apgalvojums, jo ailas izbūvēšana ar pārsedzes arku pirms torņa celtniecības ir loģiska. Tas, ka nelielā posmā savstarpēja mūru savienojuma fasādē nav, ir būvniecības procesa rezultāts. Visupirms bija jāuzceļ kastelas ārsiena. Dienvidaustrumu stūrī tornis kādu laiku varēja būt tikai pirmā stāva augstumā. Pēc šī pētījuma autora domām, D tornis ir celts vienlaikus ar A korpusu un D korpusa ārsienu. Tas nozīmē, ka torņa būvniecība attiecināma uz 15. gadsimtu.

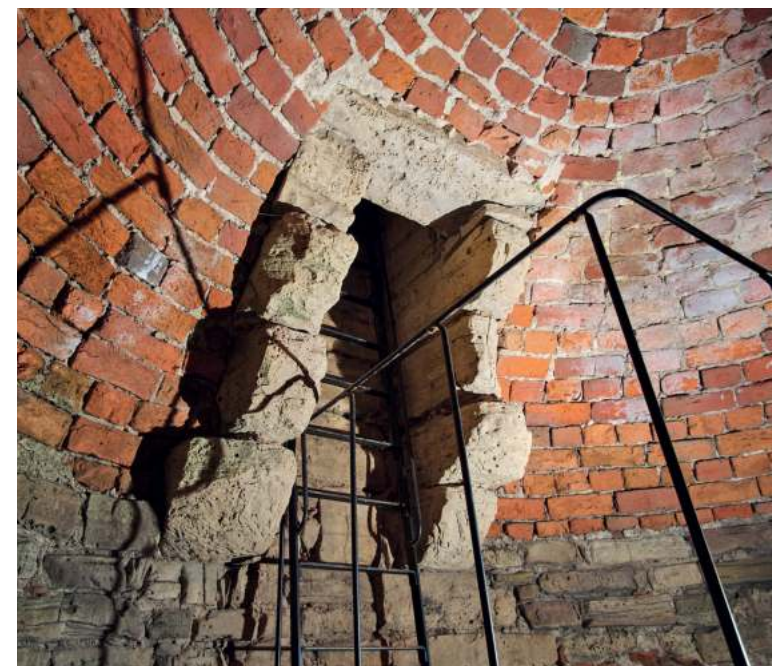
16. att. Lūka D torņa pagraba velvē  
A. Opolška foto, 2021

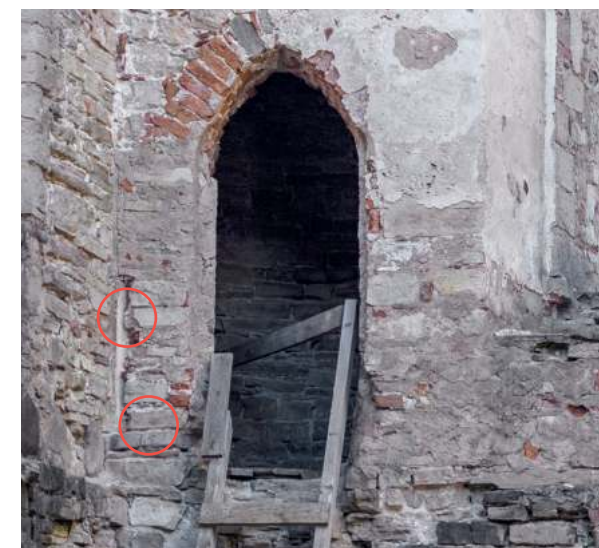
18. att. Ieeja D tornī no A korpusa, domājams, izveidota ap 1540. gadu. Sākotnējā aila ar akmens aplodu atradusies tuvāk telpas stūrim. Norādīta senākās ailas mala un sliekšnis

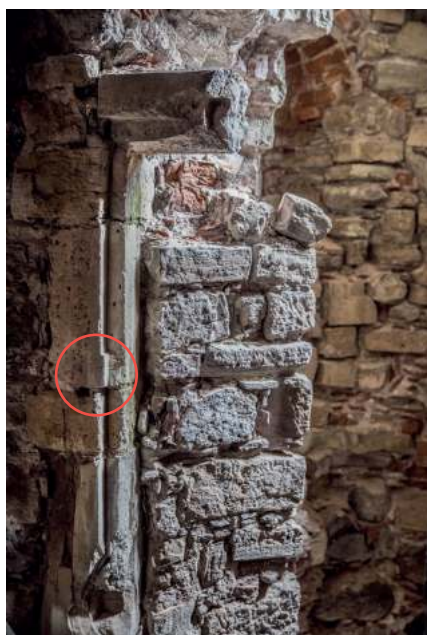
20. att. Ieejas durvis torņa trešajā stāvā. Akmeņu aploda veidota no sekundāri izmantotiem elementiem. Ar apli iezīmētais izvērējums daļēji nokalts, lai gropē ievērtu vērti  
G. Indrēvica foto, 2017

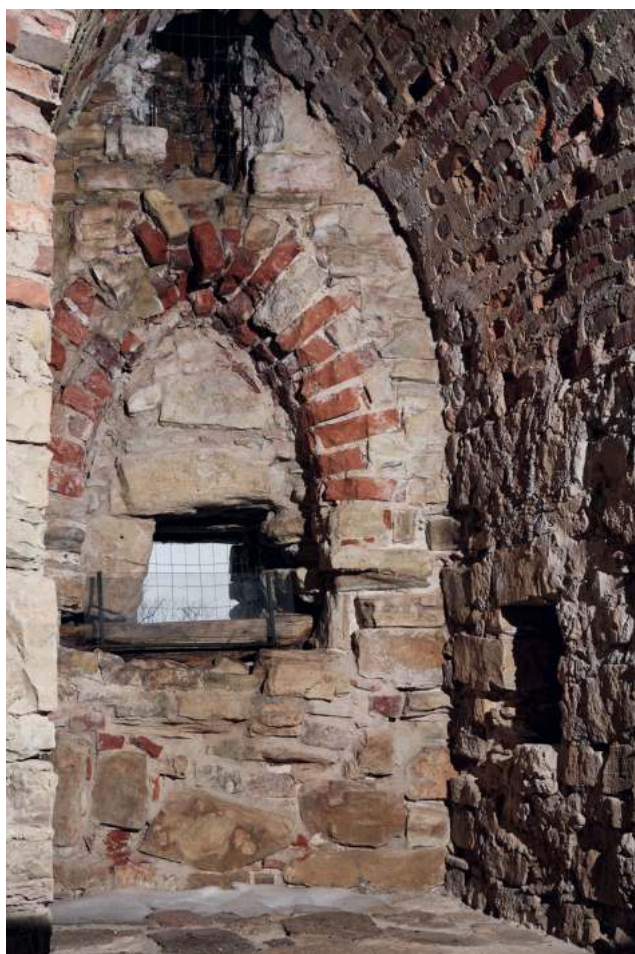
22. att. Šaujamlūka L4-13 ar vēdināšanas kanālu L4-14. Lūkas arkas cekulā bijis iestrādāts metāla stienis. Saglabājies ieroča balsta koks  
A. Opoļska foto, 2021

jumā saglabājušās kādreizējā ieroča balsta koka ligzdas. Šaujamlūkas pārsedzes velvē bijis dzelzs stienis (āķis?). Elementa nozīmi pagaidām nav izdevies noskaidrot. Šī ir viena no vismazāk pārveidotajām D torņa šaujamlūkām. Līdzīgi kā blakus esošā L4-05/06/07, arī šī šaujamlūka domāta plašai priekšpils teritorijas aizsardzībai.

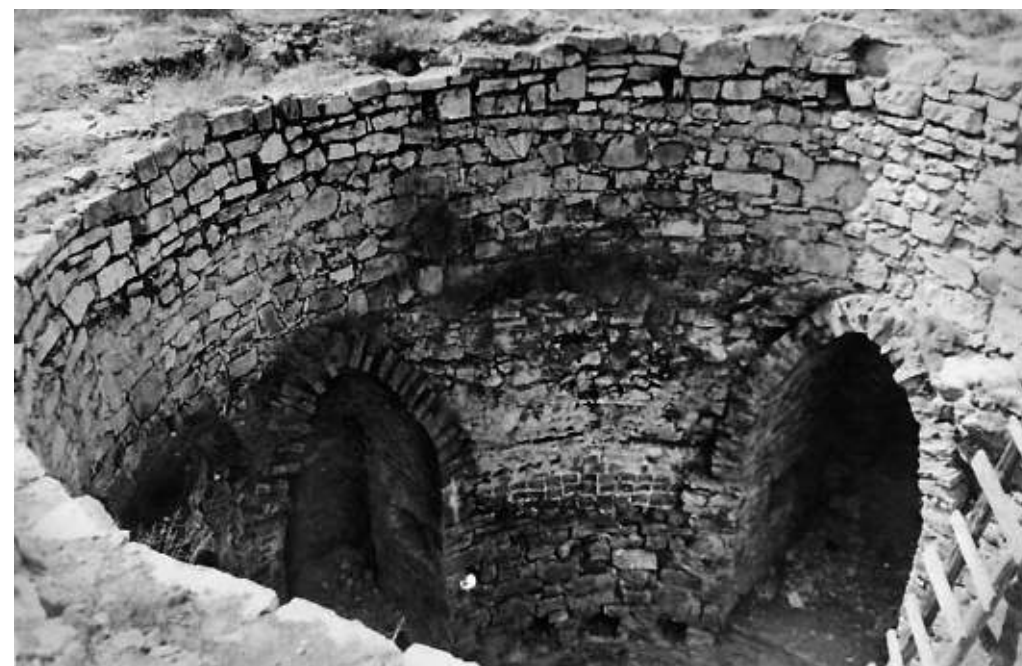
23. att. Skats uz torņa ceturtā stāva šaujamlūkas velvē, kādas tās izmūrēja 20. gadsimta 30. gados. Starp šaujamlūkām redzamas velves ķieģeļu atliekas un grīdas siju vietas. Siena virs šaujamlūkām pārmūrēta 1938. gadā  
T. Čiparsona foto, 1958
