Juris Zviedrāns

CĒSU PILS LOGI 14.–16. GADSIMTĀ

Cēsu pils raksti V

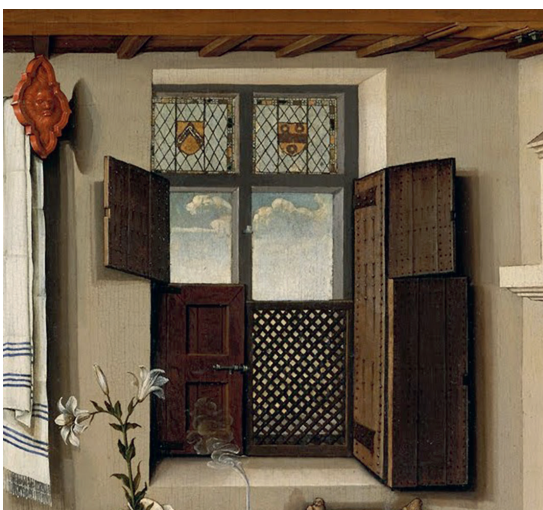
1. att. Flāmu gleznotāja Robēra Kampēna (Robert Campin) "Merodas triptiha" (1428. g.) centrālās daļas fragments. Dzīvojamās ēkas logs stilistiski un konstruktīvi analogs Cēsu pils austrumu korpusa lielā remtera logam ar vidus statni un šķērsi. Augšdaļā dekoratīvs stiklojums, bet apakšdaļā uz telpas pusi verami slēgi The Metropolitan Museum of Art, inv. Nr. 56.70a–c

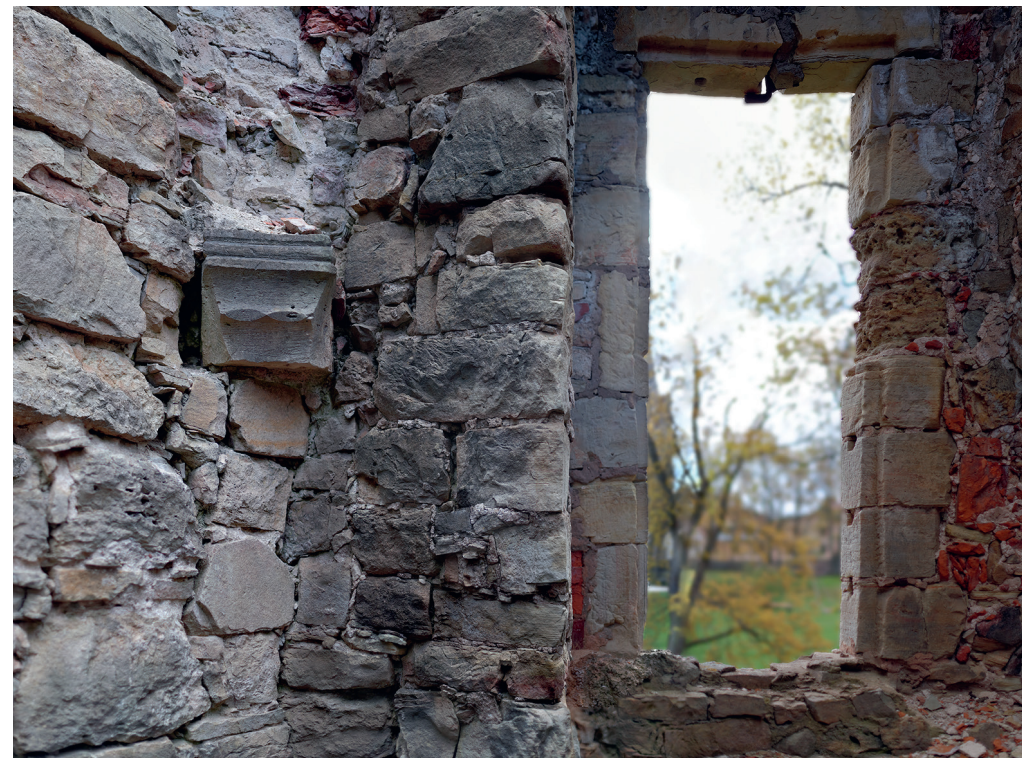
3. att. Pirmās priekšpils rietumu torņa trešā stāva logs skatā no telpas puses
K. Kurcena foto, 2014

Cēsu pili no ailās vēl esošajiem logiem ar akmens aplodām vislabāk saglabājies logs rietumu torņa rietumu fasādē (8. att.) un logs priekšpils rietumu tornī (3. att.). Dienvidu korpusa otrajā stāvā tikai vienā loga ailā saglabājušies akmens aplodu divi fragmenti, bet austrumu korpusa otrā un trešā stāva septiņās logu ailās konstatēti logu aplodu šķēršu fragmenti (11. att.). No rietumu torņa pagraba loga aplodas saglabājies tikai balzums jeb aplodas apakšējais elements.

Pirmā tipa logi saglabājušies rietumu torņa pirmajā stāvā (rietumu fasādē) un priekšpils rietumu torņa trešajā stāvā (3. un 8. att.), kā arī dažas šo logu daļas (UZ-2021-2, UZ-2021-3, UZ-2021-5) atrastas izrakumu laikā. Logiem sānu malas mūrētas no dažāda lieluma akmens blokiem, apakšdaļā balzums no viena vai vairākiem akmeņiem, bet ailu pārsedza viens horizontāli likts akmens. Gropē vērtnei atrodas telpas pusē. Aplodas akmeņi mūrēti, veidojot pieduru ar viru kāšiem, kas iestrādāti starp akmeņiem.

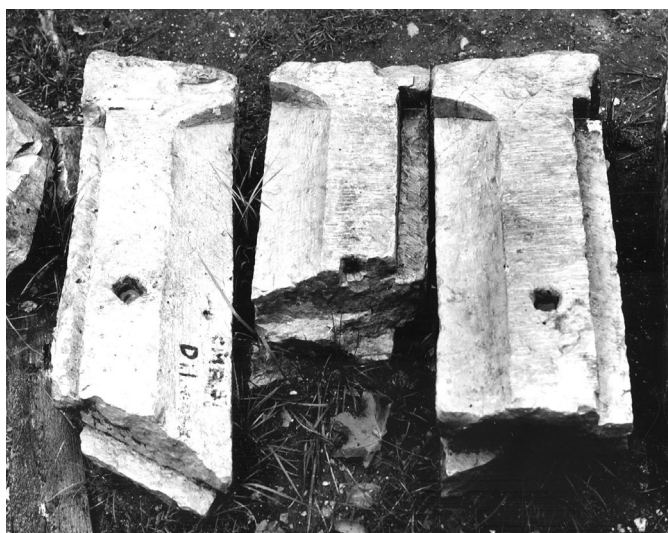
5. att. Arheoloģiskajos izrakumos pie rietumu korpusa rietumu sienas atrasto logu aplodu fragmenti
V. Šaicāna foto, 1987
(NKMP KMIC)

Cēsu pils arheoloģiskajos izrakumos iegūtajā logu akmens aplodu daļu kolekcijā visvairāk ir aplodu sānu malu (19). Arheoloģiskajos izrakumos atrasts viens pilna apjoma balzums un četri balzumu vai palodu fragmenti. Ailās saglabājušās trīs palodas un viens balzums, savukārt dienvidu tornī iemūrēts viens otrreiz izmantots palodas fragments. Izrakumos atrasti tikai divi šķēršu fragmenti. Nolauztu šķēršu fragmenti saglabājušies austrumu korpusu logu ailu malās (11. att.). No vidus statņiem saglabājušies seši fragmenti. Vairāku neliela izmēra akmens aplodu daļu pārlicenoša atributēšana to fragmentācijas dēļ ir problemātiska vai pat neiespējama. Visas Cēsu pils logu aplodu daļas izkaltas no vietējā dolomīta (Hodireva 2021). Akmens apstrādē neeksponētajām plaknēm izmantoti nedaudz liekti kalti, bet virsmu apstrādē – tikai taisni kalti. Logu aplodu virsmās nav konstatēta speciāla dekoratīva akmens apstrāde ar nelieliem kaltiem (6. att.).

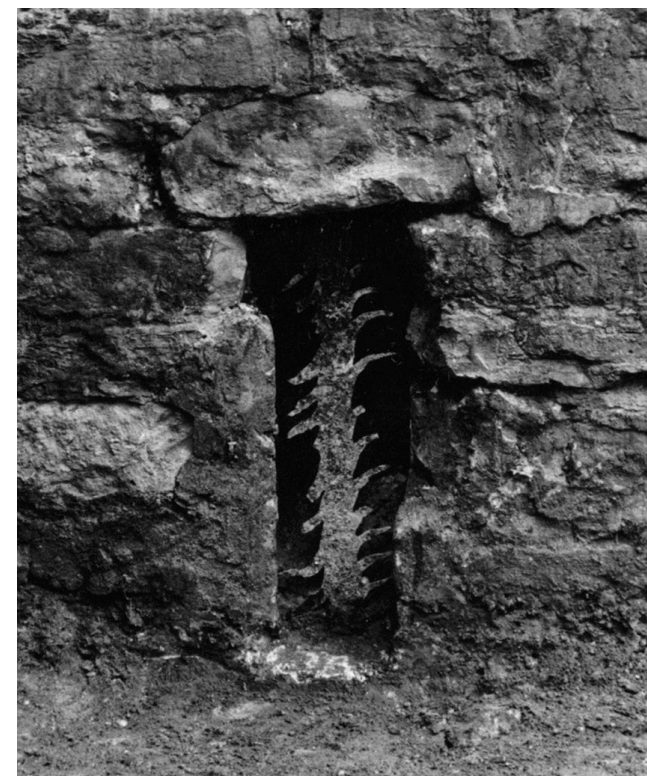
7. att. Rietumu korpusa rietumu siena ar arheoloģiskajos izrakumos atsegto vecāko pili konstatēto logu ailu
V. Šaicāna foto, 1990
(NKMP KMIC)

Par senākajām pils kompleksa daļām tiek uzskatītas kapela (Tuulse 1942, 46), ziemeļu korpusa ārsiena un rietumu korpusa (Dirveiks 2002, 19). Arhitektūras vēsturnieks Ilmārs Dirveiks ir izteicis pieņēmumu, ka rietumu korpusa ārsienā ir ietvertas pils pirmatnējā plānojuma daļas (Dirveiks 2017b, 55). Apsekojot konstrukcijas, var secināt, ka kontrforsis rietumu nogāzē ir piebūvēti vēlāk un sākotnēji pagraba rietumu siena bijusi aptuveni vienu metru bieza. Tas nozīmē, ka ārsienas vecākais posms pagraba līmenī bija paredzēts maksimums divu stāvu celtnei bez velvju pārsegumiem un ir vecāks par virszemes apjomu, kas pastāvēja līdz 1577. gadam. Šajā rietumu korpusa rietumu sienā saglabājusies viena, vienlaicīgi ar sienu būvēta loga aila (7. att.) un divas vēlāk izveidotas logu ailas.

Logi bez aplodas konstatēti rietumu korpusa rietumu sienā pagraba stāvā. Vecākā aila (7. att.) telpas pusē ir 83 cm plata, ar slīpām malām, kas sašaurinās uz ārpusi līdz 18 cm. Malas mūrētas no dolomīta un šūnakmens, izmantojot šos materiālus tādos gabarītos, kādos tie iegūti izlaužot. Atsevišķi akmeņi rupji pieskaldīti. Aila pārsegta ar horizontāli liktiem akmeņiem, bet telpas pusē mūrēta arka. Ārpusē vertikāli iestrādāta kalta dzelzs reste ar atskabargām, kas liecas uz leju (pašreiz ailā esošā reste ir atdarinājums). Šajā ailā nav bijis aplodas, vērtnes vai verama slēga. Iespējams, ailā bijis no telpas puses ieliekams koka vairogs.

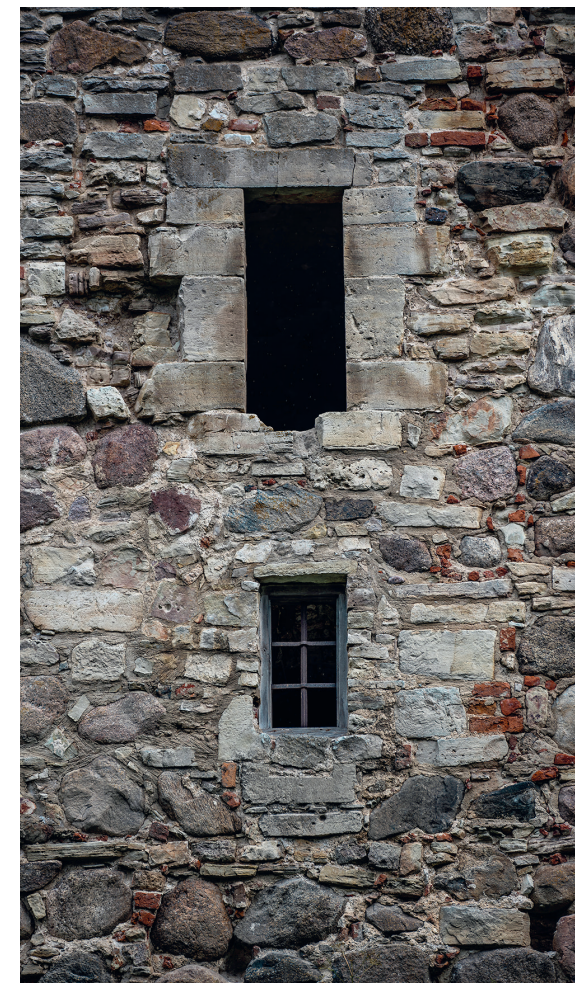
8. att. Rietumu torņa rietumu fasādes fragments ar pagraba un pirmā stāva logu ailām. No sākotnējās pagraba loga aplodas saglabāties tikai balzums. Pirmā stāva logam zudušas dzelzs restes

Rietumu torņa rietumu fasādē no sākotnējās loga ailas saglabājies tikai balzums (8. att.). Šī aila, līdzīgi kā kapelas pagrabam, bijusi neliela un taisnstūra formas. Visticamāk, ailās bijis uz telpas pusi verams slēģis.

Rietumu torņa pirmajā stāvā saglabājusies viena loga aila, kas sašaurinās uz ārpusi, un tā pārsegta ar liektu ķieģeļu velvi. Līdz ar fasādes plakni ailā iemūrēta dolomīta aploda, kurā bija restes un uz telpas pusi verama vērtne (8. att.).

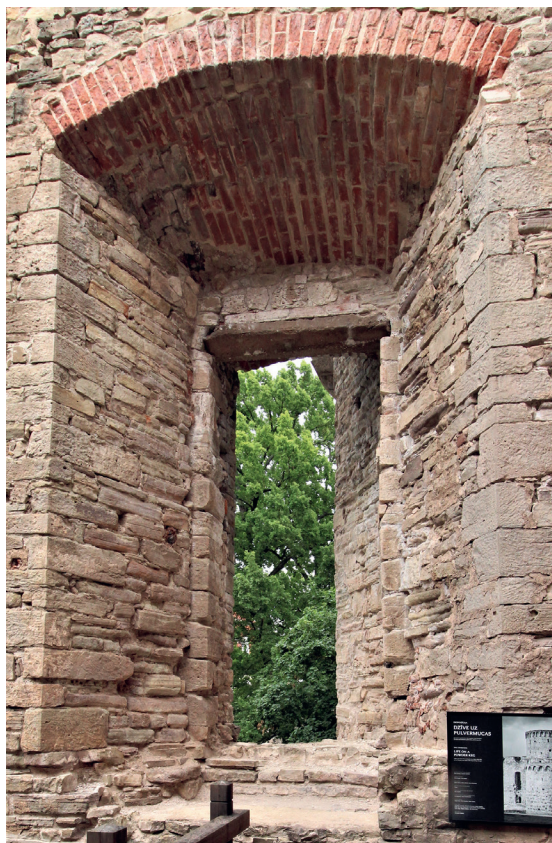
9. att. Austrumu korpusa logs otrajā stāvā pie dienvidu torņa skatā no telpas puses
Autora foto, 2022

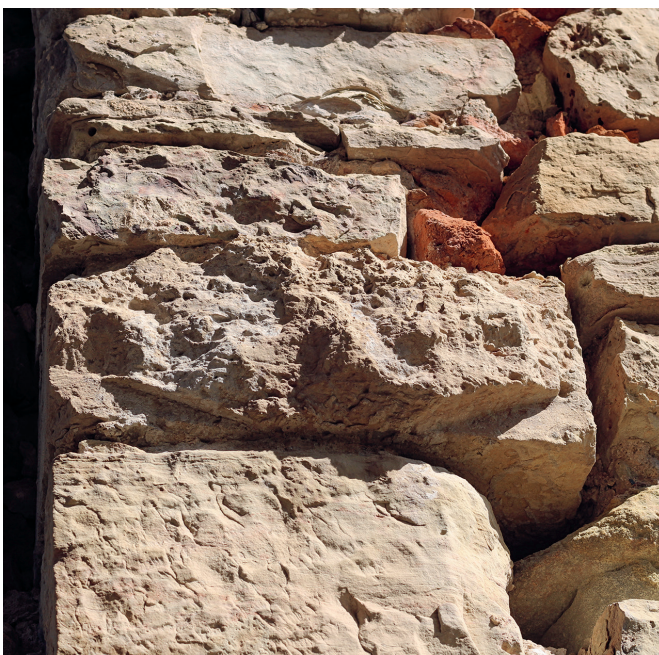
11. att. Lielā remtera loga nolauztā horizontālā šķērša vieta ar daļēji saglabājušos profilu
Autora foto, 2022

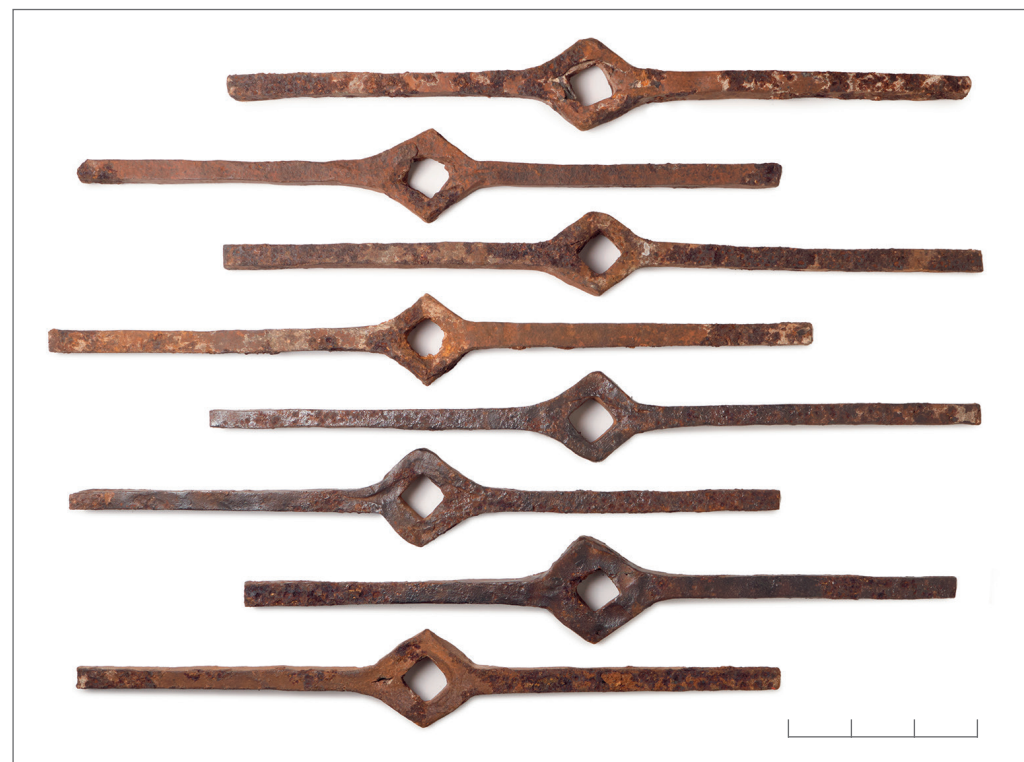
14. att. Cēsu pils 1987. un 1988. gada izrakumos atrastie horizontālie elementi no logu restēm. Šie un vēl citi logu restu fragmenti glabājas Latvijas Nacionālā vēstures muzeja krājumā.
LNVM, VI 213: 6452, 5946, 6445, 6495, 5772, 5802, 5752, 5744
A. Opoļska foto, 2023

Sprīžot pēc horizontālajiem elementiem, vertikālie stieņi likti ar šķautni uz ārpusi un telpu. Rietumu korpusa rietumu fasādē bijuši arī lieli logi ar septiņiem horizontāliem stieņiem (UZ-201A). Logu vārtnes bija iekārtas kāšu virās, kas liktas starp sānu elementiem, palodu, balzumu vai horizontālo šķērsi. Kāšu daļai, kas likta starp akmeņiem, gals atliekts uz leju. Pēc akmeņi iedziļinātās daļas, kur iegremdēja atliekto kāša daļu, iespējams noteikt horizontālo un vertikālo aplodas elementu vietu. Piemēram, virs horizontālā šķērša vārtnes nebija ievrotas un veramas, bet fiksētas gropē un neveramas, jo nav konstatējama kāšu vieta. Vairākiem logiem rietumu korpusa rietumu fasādē jau to iebūvēšanas laikā bijuši paredzēti ārējie slēgi, kas piesedza ieliekto profilu. Šāds risinājums ir netipisks un tehniski nekorekts. Viru kāši bez atduras ir maz nestspējīgi. 2014. gadā publicētajā loga rekonstrukcijā autors iezīmējis koka slēgi (Kalniņš 2014, 7), bet plāns koka slēgis ļoti ātri sapūst, un to nomainīt no ārpusē ir problemātiski. LNVM krājumā esošajā Cēsu pils senlietu kolekcijā atrodas lieli dzelzs skārda gabali bez inventāra numura, kas varētu būt izmantoti koka slēgu apdarināšanai. 1590. gada revīzijā minētas vienas dzelzs durvis ar dzelzs virām (Revīzija 1590, 441), kas, iespējams, bijušas ar skārdu apkaltas koka vārtnes.
