*Ilmārs Dirveiks*

## CĒSU PILS BŪVVĒSTURES UN ARHITEKTŪRAS IZPĒTE: ATSKATS UZ PAVEIKTO

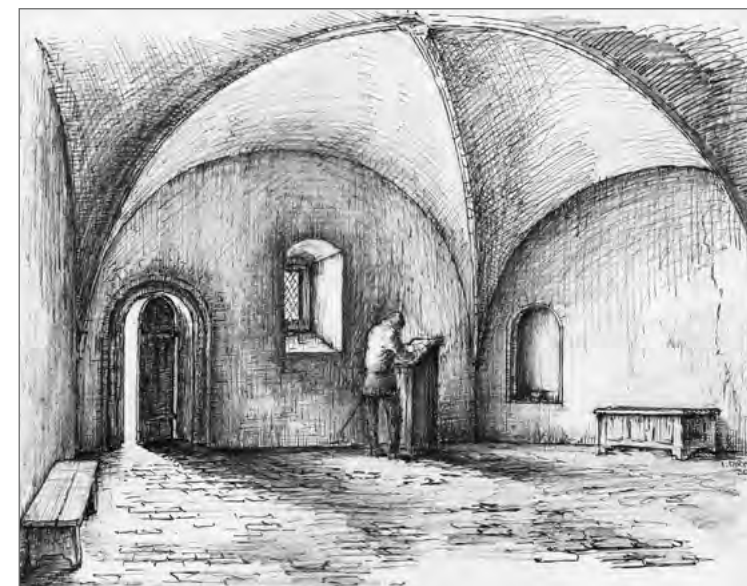
1. att. Priekšpils vārtu ēkas pirmā stāva rietumu stūra telpas hipotētiska rekonstrukcija  
I. Dirveika zīmējums, 2008

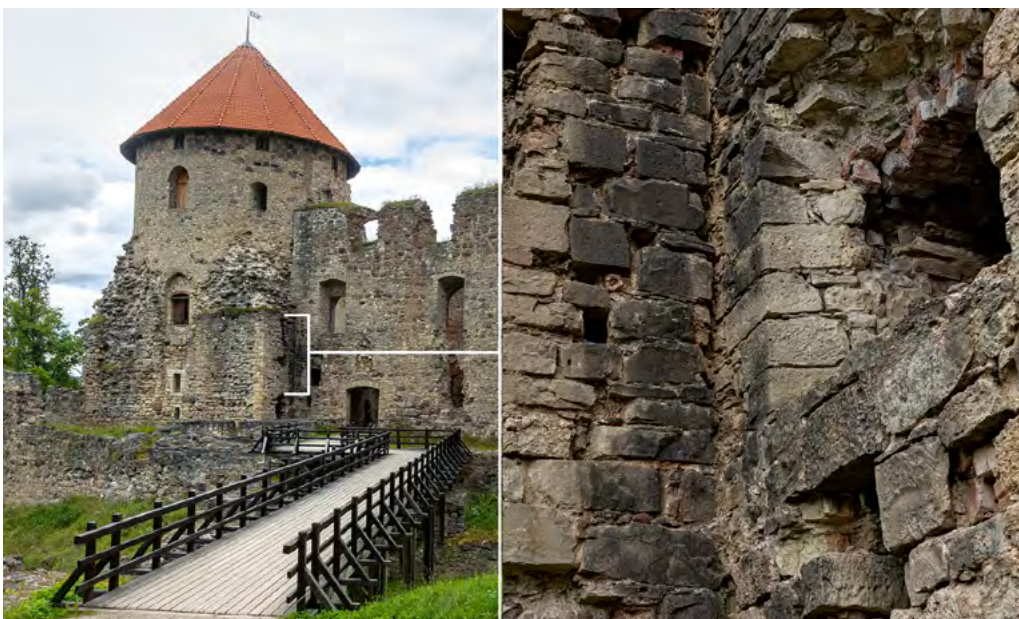
2. att. Rietumu tornis piebūvēts pie galvenās pils dienvidu fasādes. Atsākot pils būvēstures izpēti, šis acīmredzamais fakts radīja virkni jautājumu un rosināja pārskatīt līdzšinējo pils korpusu periodizāciju un būvniecības secību

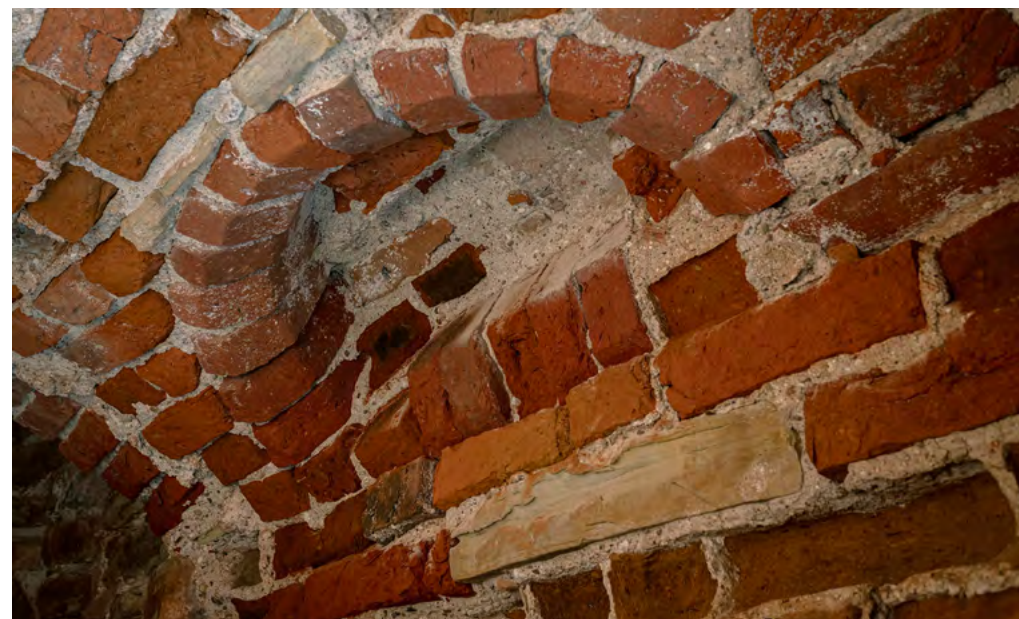
3. att. Viduslaiku arhitektūras pieminekļu izpētei allaž paliek daudzi neatrisināti jautājumi. Rietumu torņa pagraba telpa, eja uz vītņu kāpnēm. Nezināmas nozīmes augšup vērsta aila, kas vēlāk aizmūrēta

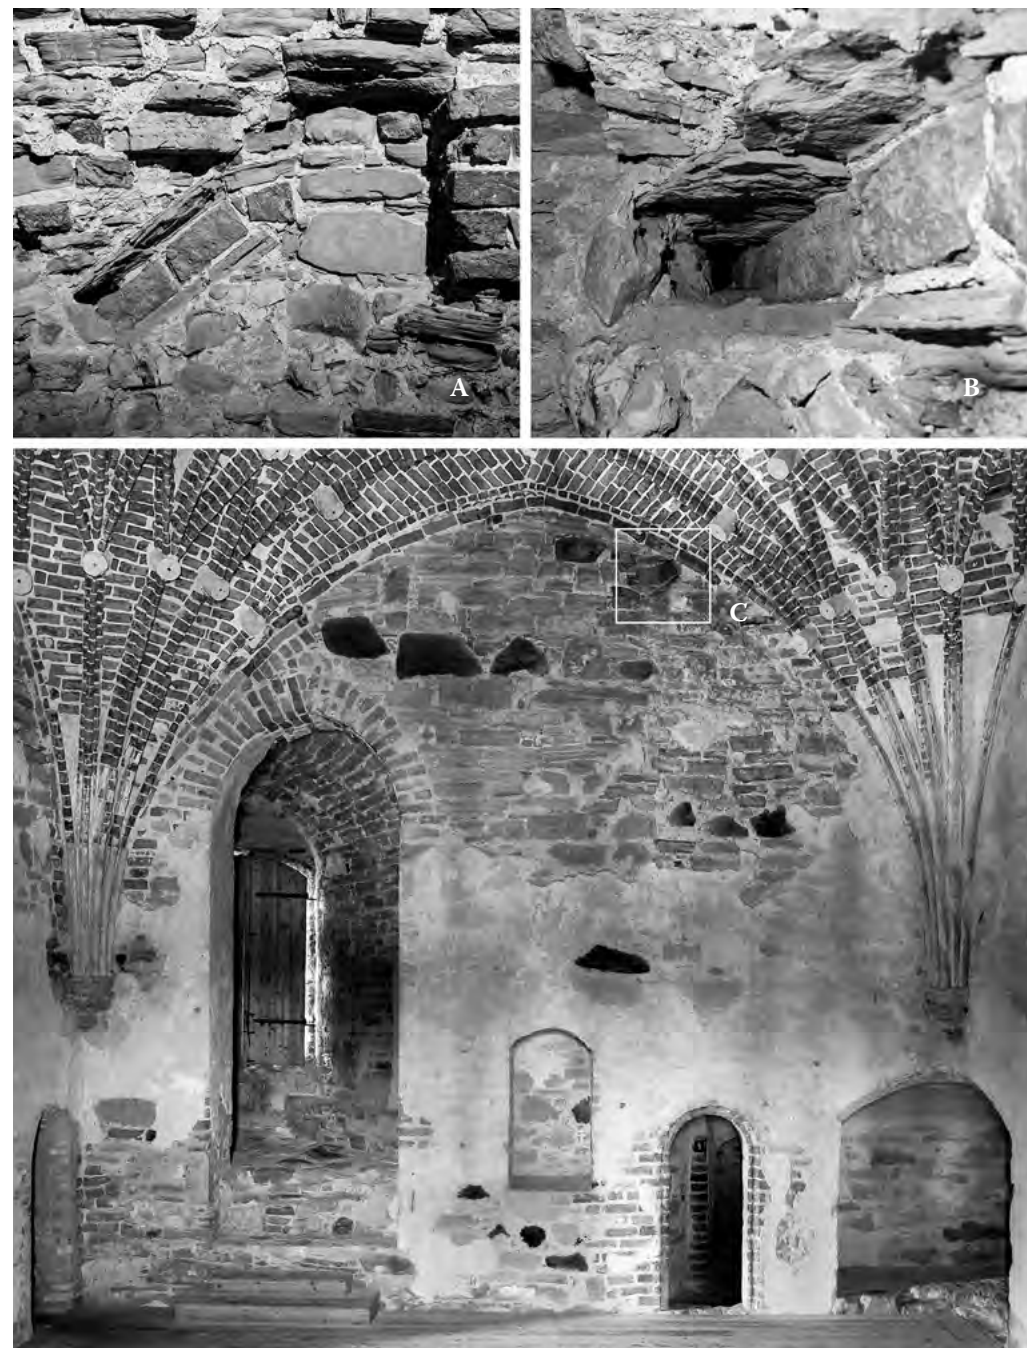
4. att. Rietumu torņa otrā stāva telpas ziemeļu sienā zem velves (C) ir slīps augšup vērsts kanāls uz stāvu augstāk esošo kāpņu telpu. Kanāla funkcija nav zināma. A – kanāla izvads kāpņu telpā pie ieejas trešā stāva telpā; B – kanāla skats lejup otrā stāva telpas virzienā

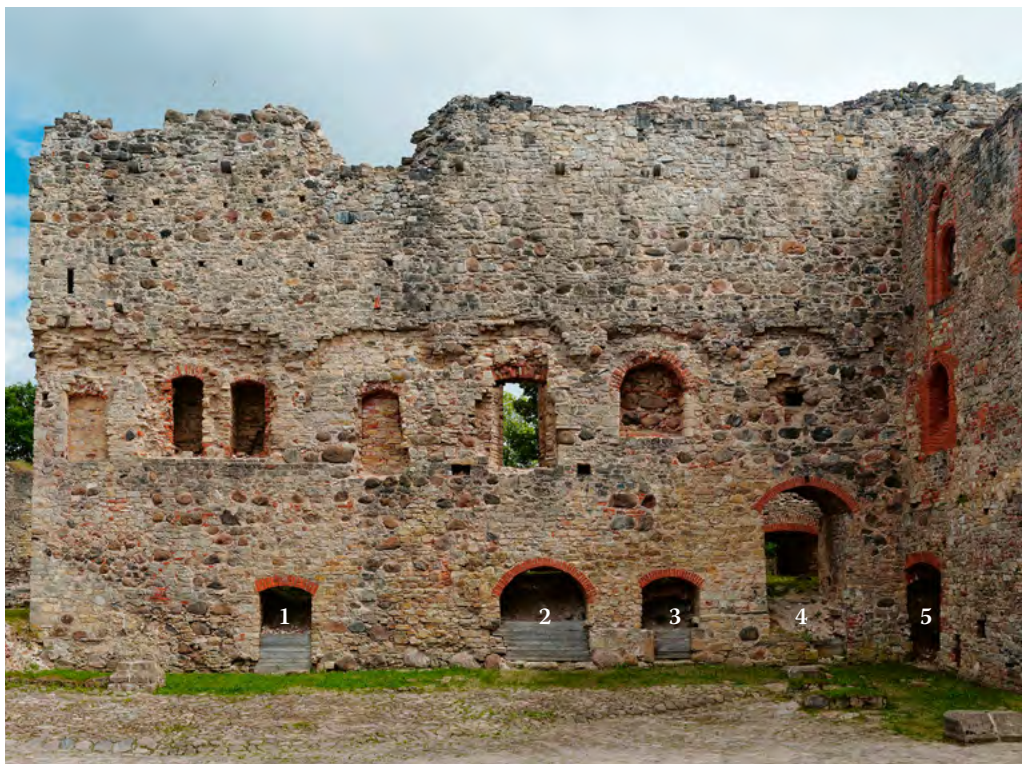
5. att. Austrumu korpusa pagalma fasāde ar restaurācijas darbos pārveidotām durvju ailām pirmajā stāvā. Lielākā aila (4) izveidota 20. gadsimta 30. gados hipokausta apkures krāsns konstrukciju zonā. Šeit bijusi neliela ieeja hipokausta kurināšanas telpā.

1 – ieeja alus darītavā; 2 – virtuves pavarda vieta; 3 – ieeja virtuvē; 5 – ieeja maizes ceptuvē

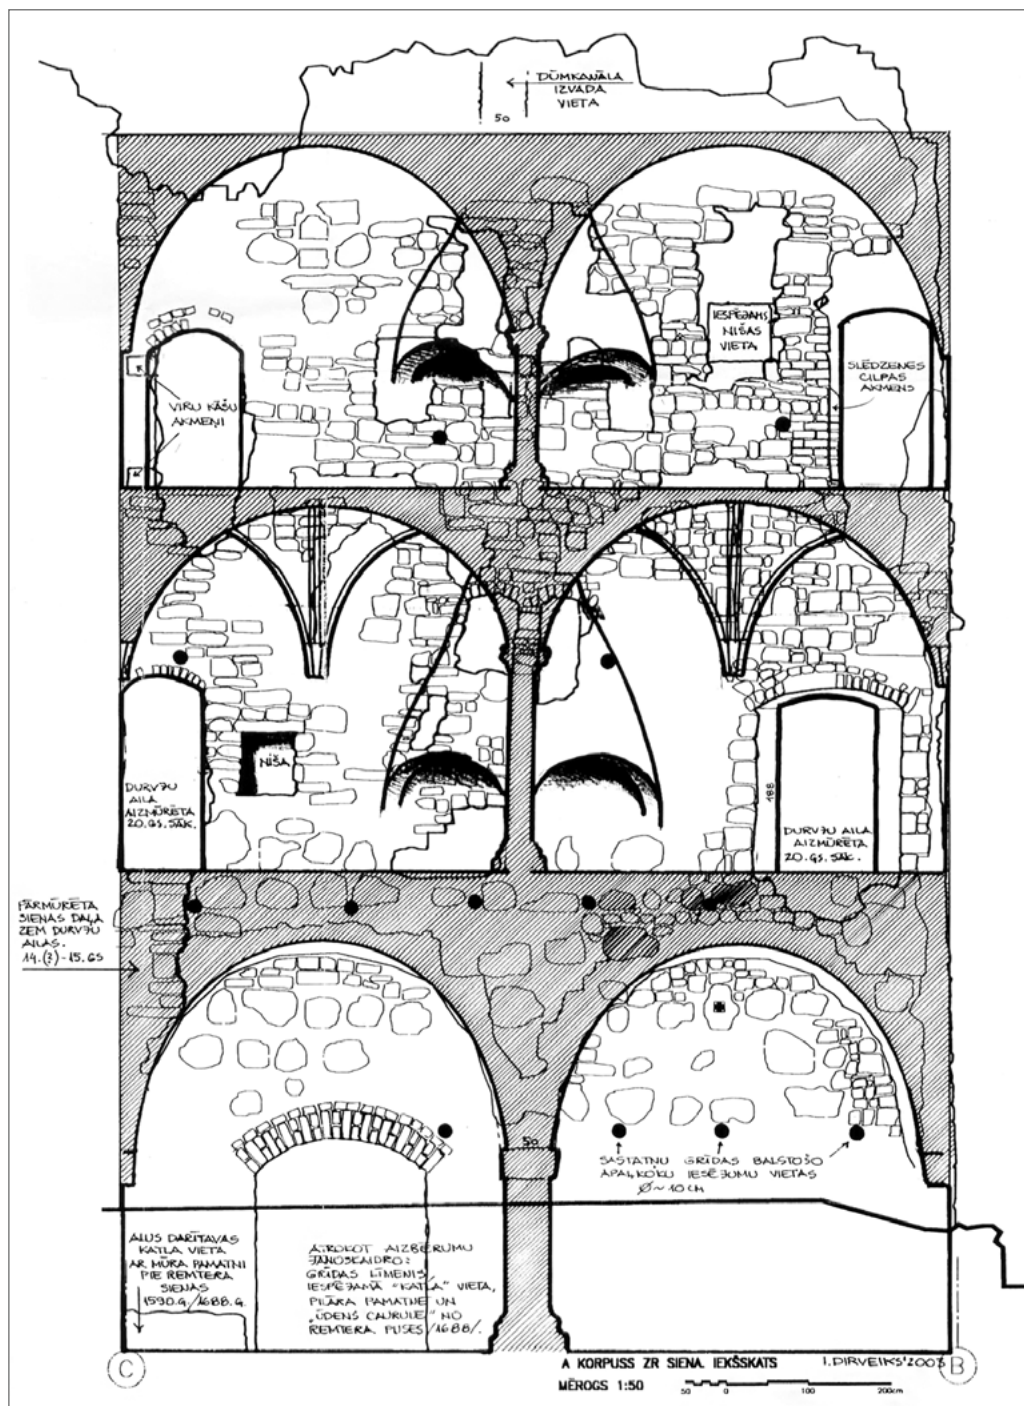
6. att. Austrumu korpusa ziemeļu gala shematisks šķēsgriezums ar dzīvojamām telpām divos līmeņos. Apakšējā līmeņa telpām velves bijušas greznākas. Domājams, ka zemes stāvā bija alus darītava  
I. Dirveika zīmējums, 2003

Cēsu pils A korpusa ziemeļu daļā no galerijas bijušas ieejas četrās velvētās dzīvojamās telpās. Divos līmeņos esošie telpu pāri bija savstarpēji atdalīti ar šķērssienu, kuras vidū vajadzēja būt kādam lielākam velvju balsta pilonam. Katrā telpā bijusi atsevišķa ieeja no pagalma galerijas, logs, kamīns un tualete. Šo telpu relatīvi sarežģītā struktūra un tuaļu sistēma rosināja pievērsties atsevišķai pils labierīcību tuaļu lokācijas un arhitektūras izpētei (Dirveiks 2018a). Minēto A korpusa tuaļu zonā joprojām arheoloģiski neizpētītas ir atejas bedres.

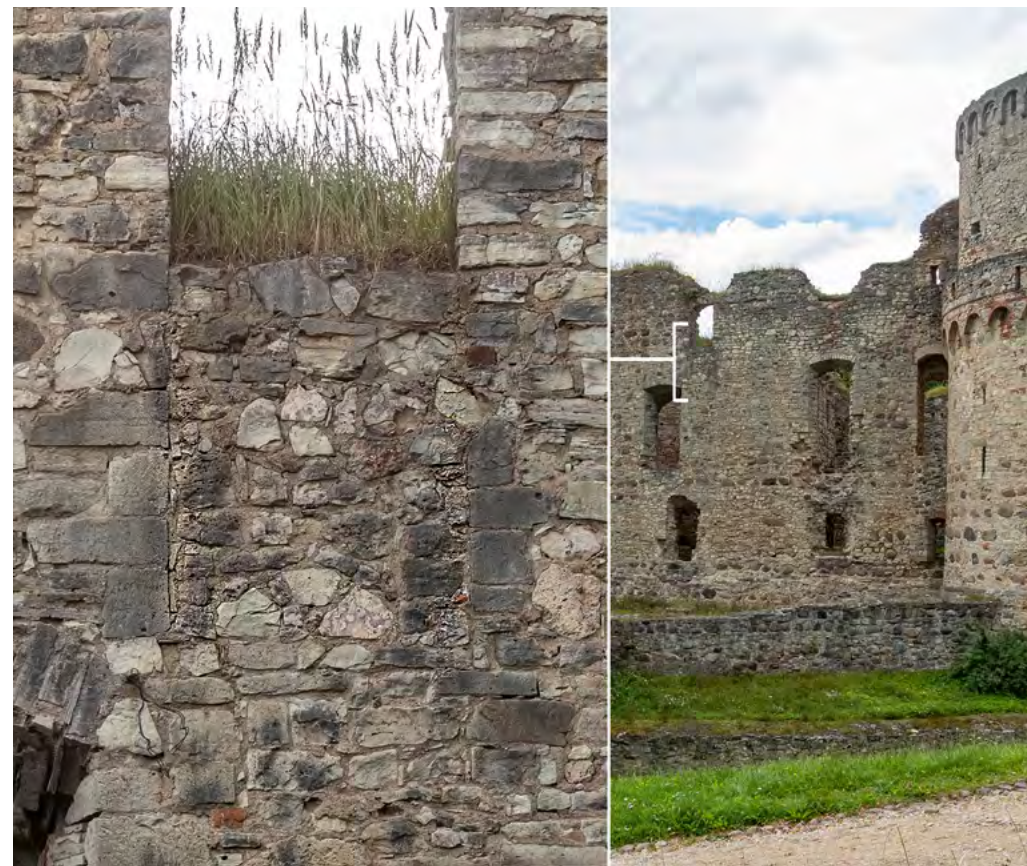
7. att. Galvenās pils dienvidu fasādē starp otro un trešo stāvu ir redzama aizmūrēta nezināmas nozīmes aila

D korpusa ārsiena būvēta 15. gadsimtā kopā ar D torni un vienlaikus veido pils galveno fasādi, kurā ir ieejas vārti. Fasādes arhitektūrā ir vismaz divi neskaidri (nesaprotami) elementi. Viens no tiem ir veidojums virs vārtiem, kur, ļoti iespējams, nišā uz izvirzītas konsoles bijusi kāda skulptūra. Otrs ir kāda tikai fasādē redzama aizmūrēta aila zem trešā stāva logailas otrā stāva pārseguma līmenī (7. att.).

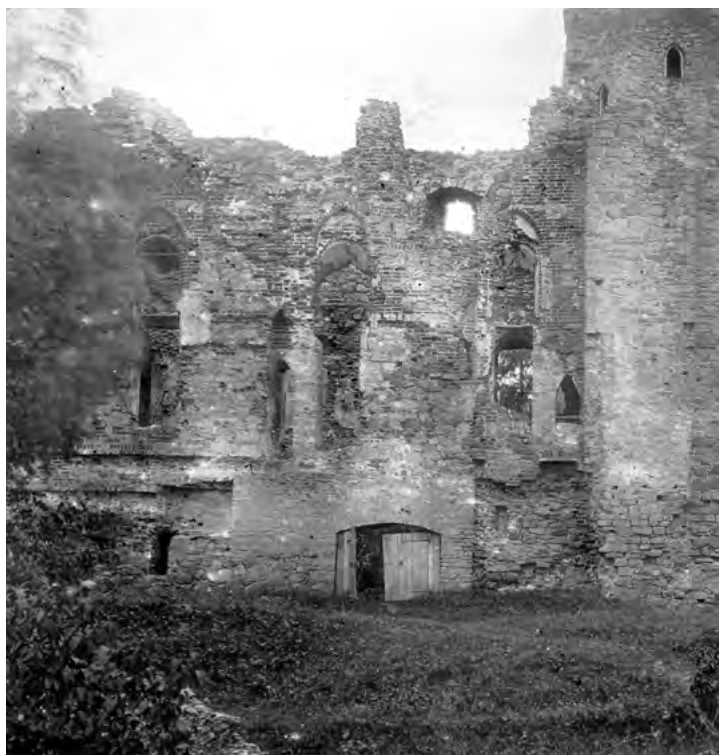
8. att. Dienvidu korpusa pagalma siena. Ap 1900. g. LNVM, VN 12441/39 II, Fn. 38172

20. gadsimtā pils pētnieki diemžēl maz uzmanības veltījuši informatīvi bagātajai un arhitektoniski sarežģītajai D korpusa pagalma fasādei, kas būvēta 15. gadsimta pēdējā ceturksnī vai 16. gadsimta sākumā vienlaikus ar R torņa pārbūvi. Fasāde pret pagalmu kardināli atšķiras no pārējām fasādēm, jo veidota no sarkaniem ķieģeļiem “vendu” sējumā, ar baltu apmetumu nokļātot tikai atsevišķus sienas fragmentus. Spriežot pēc senākajiem pilsdrupu fotoattēliem, vēlāk visa fasāde klāta ar apmetumu. Tas ir tradicionāls t. s. ķieģeļu gotikas paņēmiens, bet Cēsu pili uz vispārējā dolomīta mūra fona acīmredzami atšķirīgs. Īpatnēji veidotas logailas pret pagalmu, jo tās šķērso galerijas jumts. Fasāde pilnībā pārbūvēta 20. gadsimta 30. un 50. gados atbilstoši tā laika vienkāršotai pieejai arhitektūras mantojuma saglabāšanā. Nav veikta detalizēta oriģinālo konstrukciju izpēte un fiksācija. Mūsdienās nākas izmantot fasādes vēsturiskās fotogrāfijas.

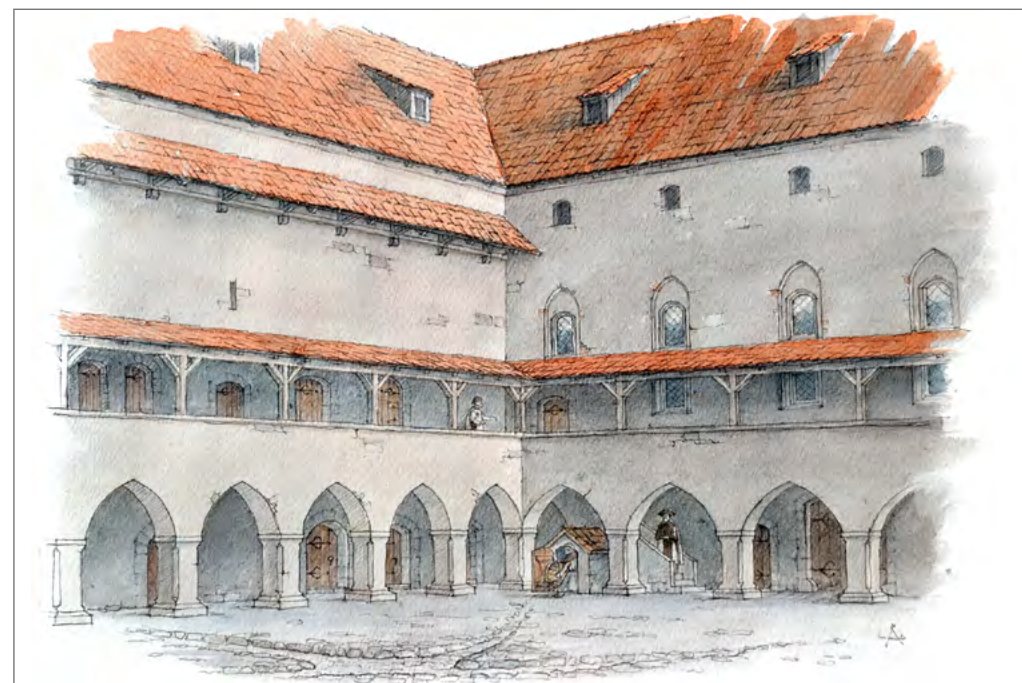
9. att. Galerija pie Cēsu pils austrumu un dienvidu korpusa R. Jeleviča zīmējums, 2014

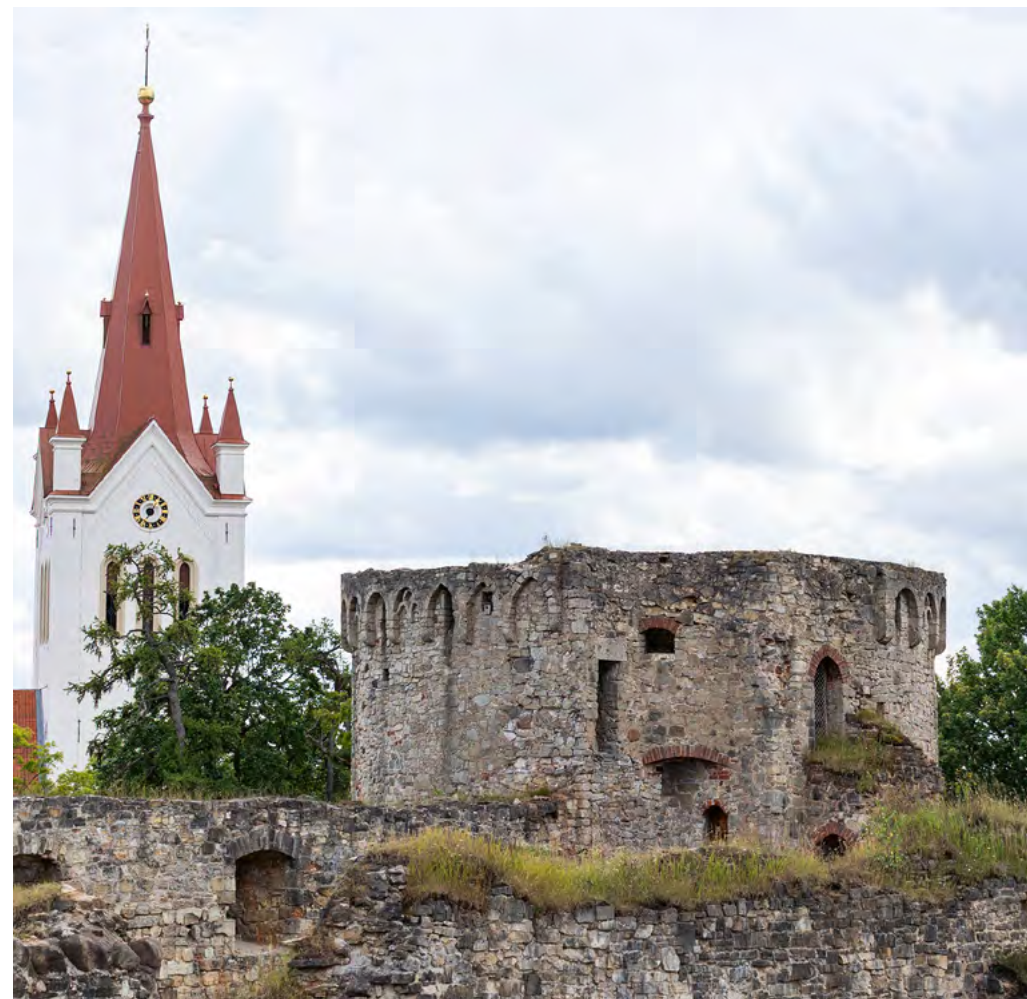
10. att. Pēc daudziem remontiem un pārveidojumiem vairs nav rekonstruējams dienvidu torņa un tam līdzās esošo korpusu savienojums

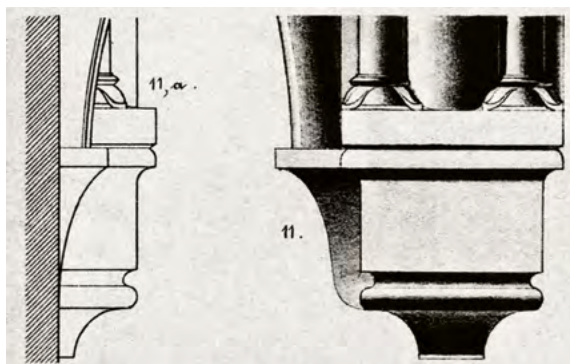
11. att. Cēsu pils kapelas velvju konsoles uzmērījums. Asimetrija liecina par atšķirīgām velvēm blakus esošās travejās – šajā gadījumā greznāku velvi altāra daļā  
Guleke 1896, F. II, T. VI: 11, 11a

Jāatzīmē vairāki pētnieku vizuālie novērojumi un hipotēzes, kas nākotnē kapelas izpētei var būt noderīgi. Allaž uzmanību saistījusi velvju konsole dienvidu sienā (pret A korpusu). Svarīga ir jau 19. gadsimta 80. gados Reinholda Gulekes (*Guleke*, 1834–1927) grafiski fiksētā konsoles īpatnība: tā ir asimetriska, un velves riba, kuras sākuma fragments saglabājies, ir tikai austrumu gala (altārgala) travejai (11. att.). Tas nozīmē, ka pārējām travejām velves bijušas vienkāršākas – bez ribām. Uz to netieši norāda arī pretējā, ziemeļu sienā vienīgā saglabājusies konsole. Uz viduslaikiem nereti raksturīgu traveju arhitektūras simbolisku hierarhiju savā pētījumā par D korpusa svētku zāli pirmo reizi norādīja Kristofers Hermanis (*Bergholde-Volfa/Hermanis* 2022, 65).

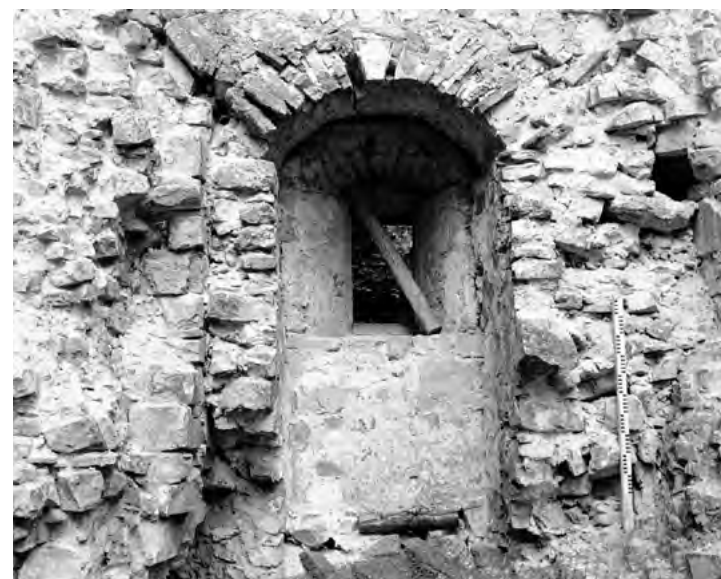
12. att. Ziemeļu torņa 17. gadsimta logaila 20. gadsimta 80. gados restaurācijas darbu laikā iznīcināta, neveiksmīgi mēģinot atgriezties pie iedomātas viduslaiku situācijas  
NKMP KMIC, Fn 5701

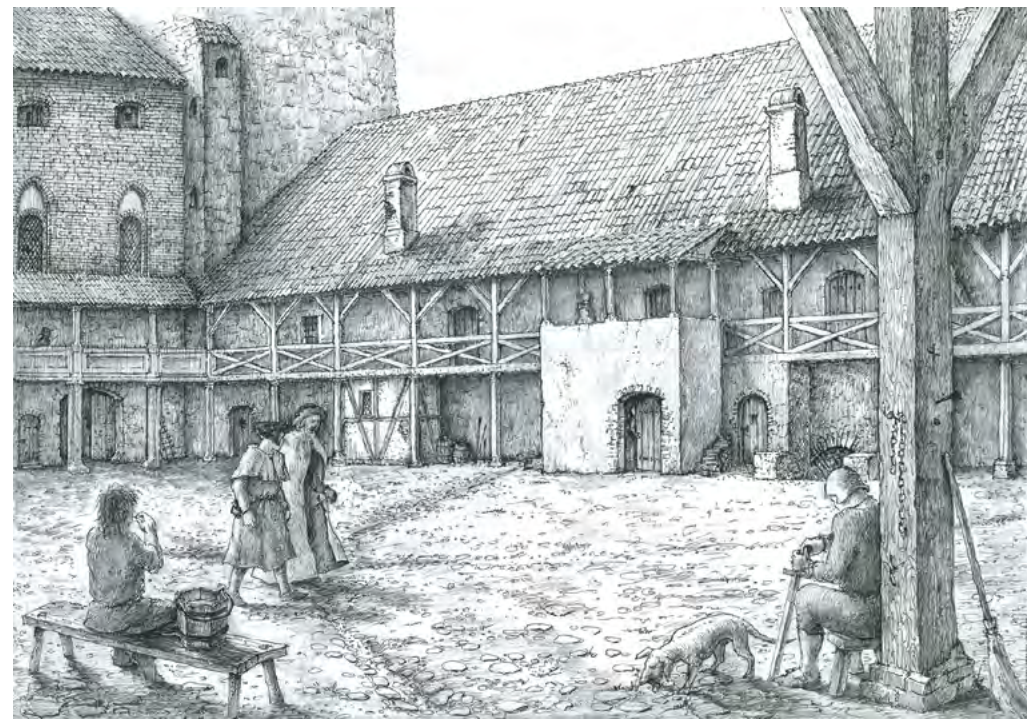
13. att. Skats Cēsu pils pagalmā uz rietumu korpusu 16. gadsimta pirmajā pusē. Hipotētiska rekonstrukcija, pamatojoties uz izpēti materiāliem

Lai gan ir veikti visaptveroši arheoloģiskie izrakumi, R korpusa apjoma teorētiska rekonstrukcija bija iespējama tikai ļoti hipotētiskā līmenī. Apkopojot visu pašlaik zināmo, izgatavota R korpusa iespējamā pagalma skata grafiska rekonstrukcija (13. att.). Tā domāta kā informatīvs palīgizstrādājums pils apmeklētājiem. Tas ir būtiski, jo šodien pagalma telpiskā uztvere ir ievērojami atšķirīga no tām sajūtām, kādas bija laikā, kad pastāvēja R un Z korpus ar galerijām, to balstiem un kāpnu piebūvēm – pils pagalmi bija vizuāli mazāks.

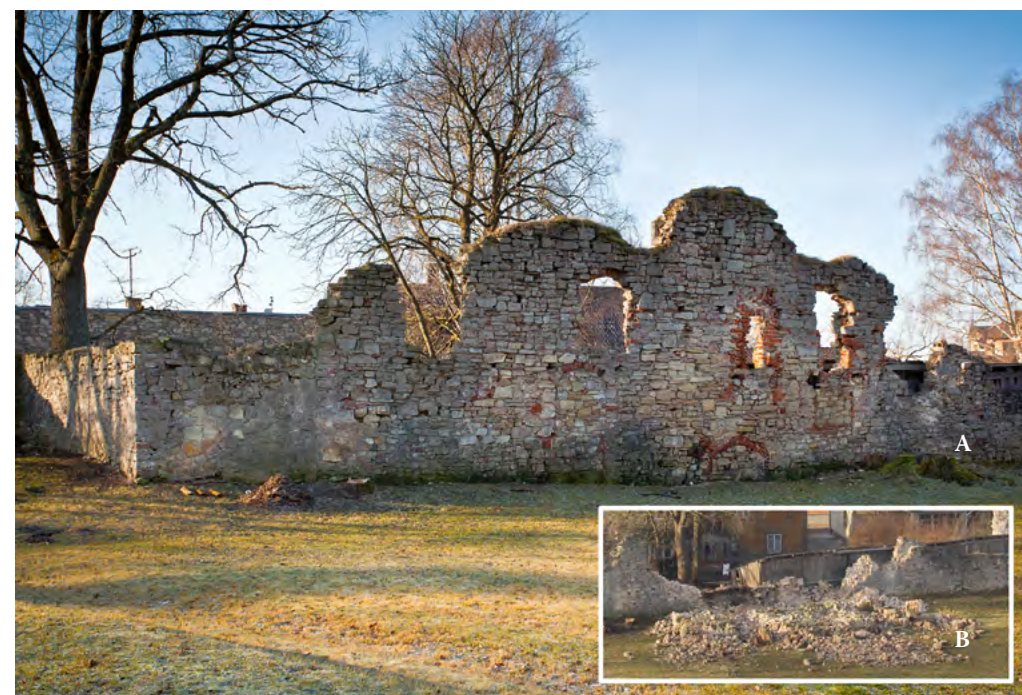
14. att. Priekšpils dienvidu sienas fragments 2014. gada februārī (A) un pēc sagrūšanas tā paša gada martā (B)

Nozīmīga sienas daļa ir priekšpils pagalma dienvidu pusē. Ap 37 m garais mūra posms ir bijusi kādreizējās ēkas fasādes daļa. Pati ēka atradās aiz šī mūra, tagad privātipašumā esošā gruntsģabalā (Lielā Katrīnas iela 14). Mūra fragments bija vienīgā virs zemes esošā liecība par pirmās priekšpils dienvidu puses apbūvi ar neapšaubāmu vērtību pils ansambļa apbūves kopainā. Sienas arhitektūras izpēte bija daļa no konstrukciju kompleksu pētījuma, jo nākotnē būs nepieciešami plašāki arheoloģiskie izrakumi, kā arī pētījumi sienas dienvidu pusē, kas pieejama tikai daļēji (to aizsedz saimniecības ēka un zemes uzbērums). Izpētes darbu gaitā izdevās fiksēt sienā esošās ailas un to izmaiņas, mēģinot tās sagrupēt vismaz četros būvperiodos. Sienas ievērojamās sānsveres dēļ saskaņā ar atjaunošanas projektu bija paredzēts izbūvēt mūra kontrforsu. Diemžēl tieši šajā priekšpils apkārtmūra posmā notika lielākie dabiskie pils oriģinālās substances zudumi pēdējā pusgadsimta laikā. 2014. gada martā sienas centrālā daļa sabruka.

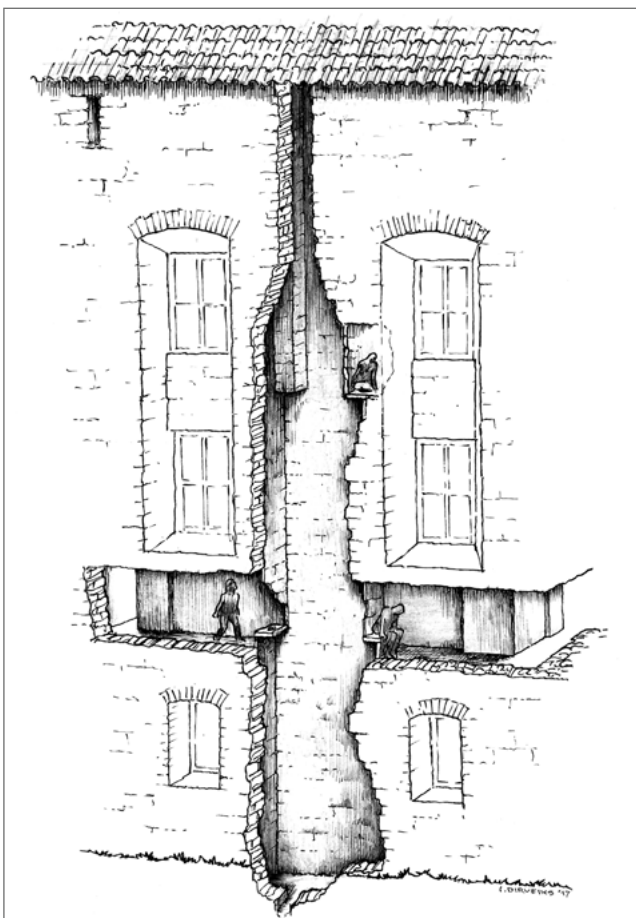
15. att. Austrumu korpusa tuaļu izvietojuma shēma. Domājams, ka atejas bedrei ārsienā ir izvads uz kādreizējo pils grāvja nogāzi. Pagaidām arheoloģiskā izpēte pie austrumu korpusa ārsienas un pašā šahtā nav veikta  
I. Dirveika zīmējums, 2017

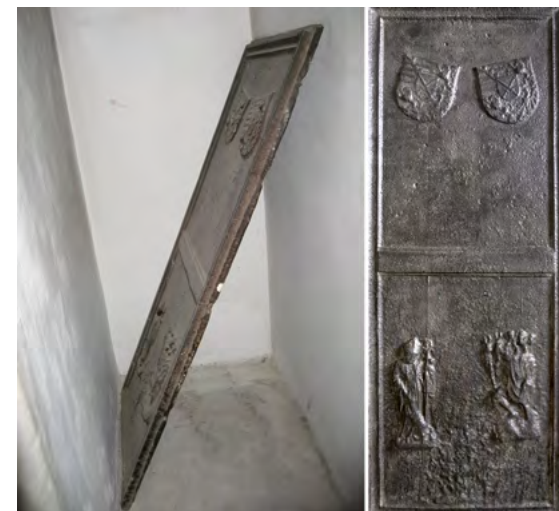
16. att. Vairākas desmitgades kādā nišā starp Cēsu muzeja ekspozīciju zālēm pieslietas "dzelzs durvis". Patiesībā tā ir Baltijas mērogā unikāla 16. gadsimta čuguna krāsns plāksne  
I. Dirveika foto, 2006; J. Viksnas foto, 2014

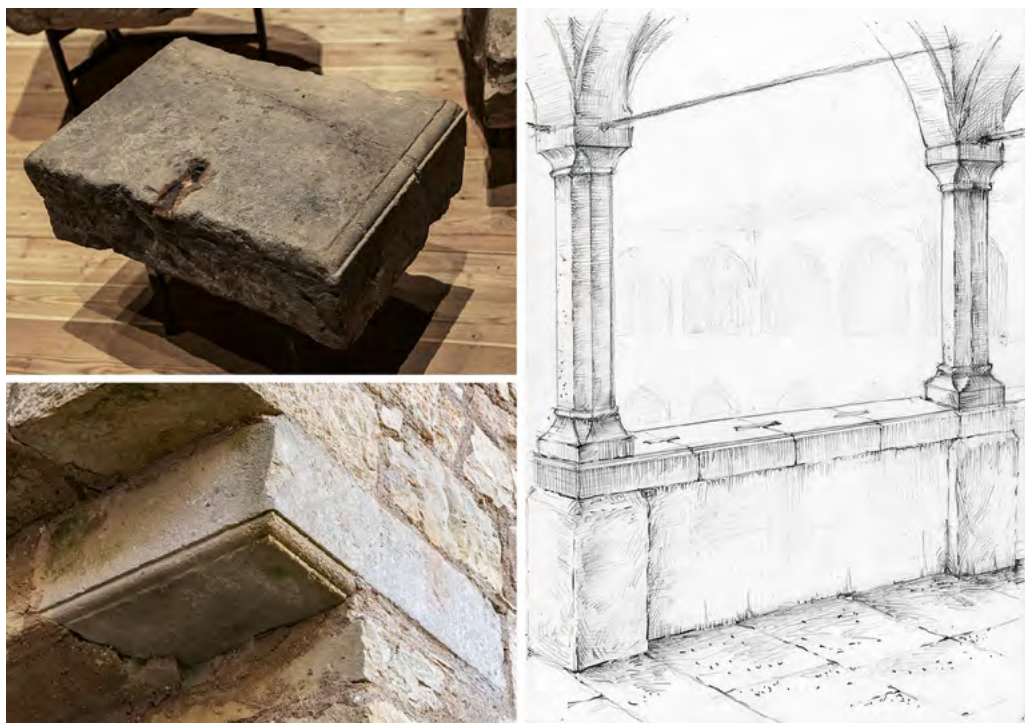
17. att. Dažādās vietās Cēsu pili atrastās akmens detaļas ar profilētu šķautni, domājams, nosegušas pagalma galerijas sienas virspusi

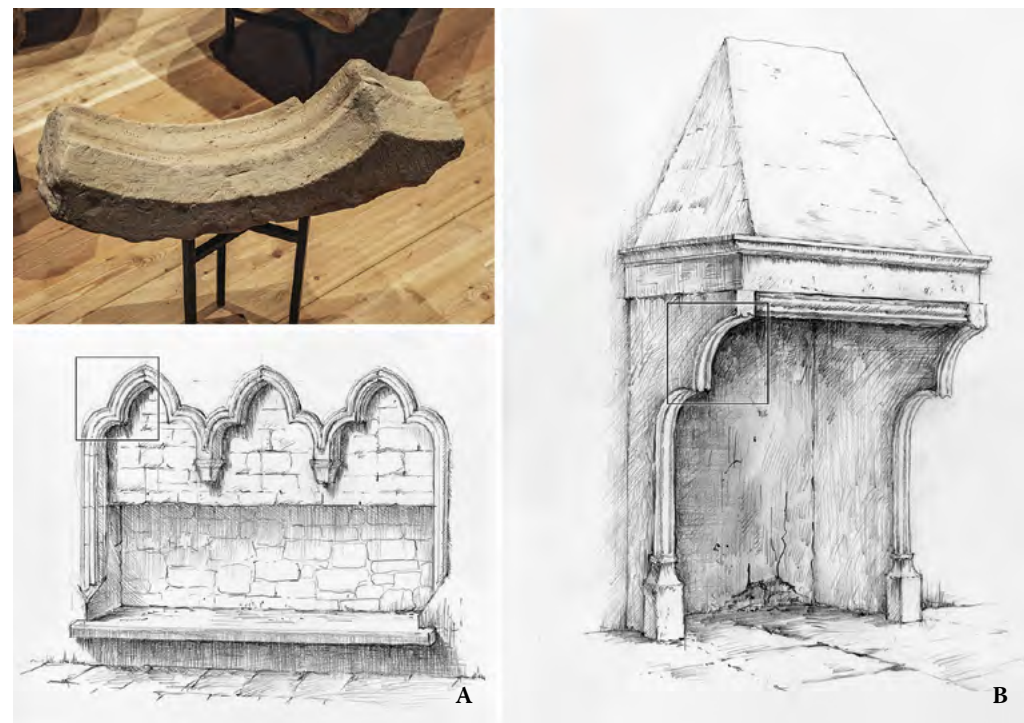
18. att. Divi no iespējamiem 1980. gadā atrastās akmens detaļas sākotnējās iebūves vietas variantiem – arkatūra (A) un kamīna sānu malas nobeigums (B)
