# CĒSU PILS VĒSTURISKĀS KOKA KONSTRUKCIJAS UN TO DENDROHRONOLOĢISKĀS DATĒŠANAS LĪDZŠINĒJIE REZULTĀTI<sup>1</sup>

Cēsu pils raksti VI

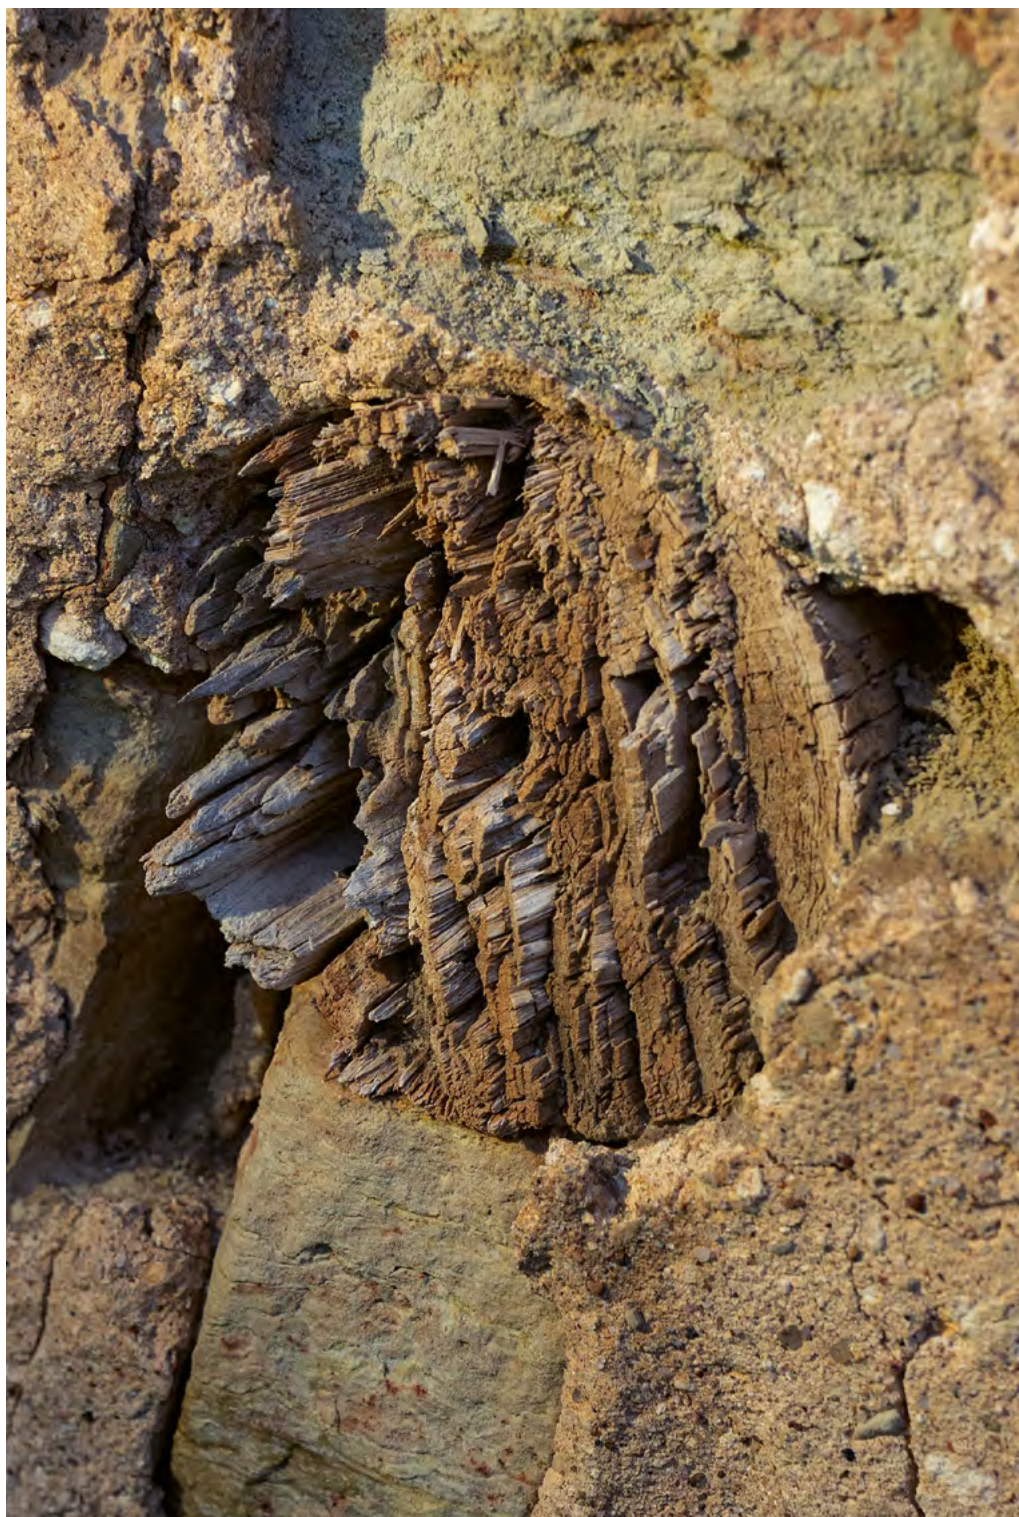
Sastatņu balsta elements Cēsu pils priekšpils rietumu torņa ārīnā. J. Vīksnas foto, 2024

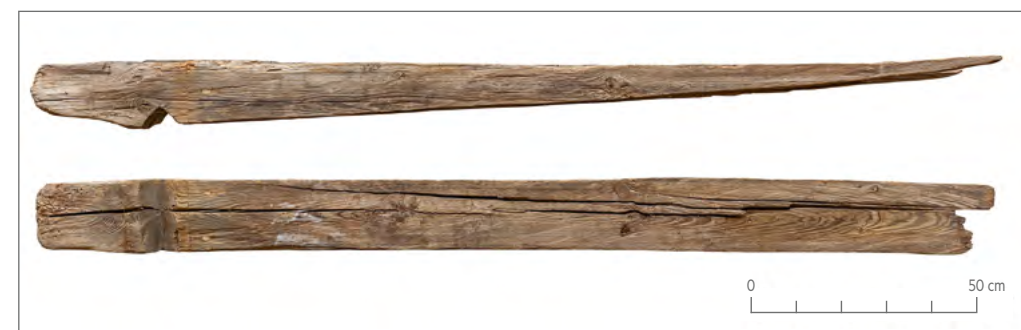
2. att. Jumta konstrukcijas elements – uzspāre. Tās precīzu izgatavošanas laiku pagaidām nav izdevies noteikt  
J. Viksnas foto, 2025

(2) Austrumu korpus. Tā teritorija arheoloģiski vēl nav pētīta, tāpēc ziņu par senu koka konstrukciju daļām, kas saglabājušās kultūrslānī, pagaidām nav. Taču šī korpusa pils pagalma pusē esošās sienas ziemeļu galā pret 2. stāva telpu vērsta vienā no diviem blakus esošiem dūmvadiem ilgstoši atradās iekritusi vai iemesta jumta koka konstrukcijas būvdetaļa – uzspāre. Ir pamats domāt, ka tā ir vienīgā saglabājusies būvdetaļa no pils austrumu korpusa kādreizējā jumta koka konstrukcijas. To no dūmvada beidzot izvilka

2024. gadā, kad dendrochronoloģiskās datēšanas nolūkā no šīs būvdetaļas resnākā gala tika atzāgēts koksnes paraugs – nogrieznis. Atzāgētā priedes koksnes parauga virsmas forma atbilst no trim pusēm aptēstas brusa šķēsgriezuma formai, tā platums ir 17 cm, bet augstums – 16 centimetri. Arī būvdetaļas neaptēstajā sēnā koksnes ārējā kārtā līdz mūsdienām nav saglabājusies, tādējādi no tās atzāgētā koksnes parauga virsmas četros radiālos virzienos tika konstatēts neliels, turklāt atšķirīgs gadskārtu skaits: tas ir robežās no 33 līdz 49. Šāds koksnes gadskārtu skaits vienas atsevišķas būvdetaļas datēšanai, pielietojot dendrochronoloģisko datēšanas metodi, kā jau bija iepriekš paredzams, izrādījās nepietiekams. Tāpēc šīs būvdetaļas koksnes absolūto vecumu mēģināja noskaidrot, pielietojot arī radioaktīvā oglekļa datēšanas metodi. Viļņas radioaktīvā oglekļa datēšanas laboratorijā tika noskaidrots, ka pastāv samērā līdzīga varbūtība, ka būvdetaļa bija darināta vai nu 16., vai arī 17. gadsimta vidusposmā (koksnes parauga nekalibrētais  $^{14}\text{C}$  datējums ir  $278 \pm 31$  BP). Šo būvdetaļas visai nenoteikto datējumu vēlāk dendrochronoloģiski precizēt tomēr neizdevās.

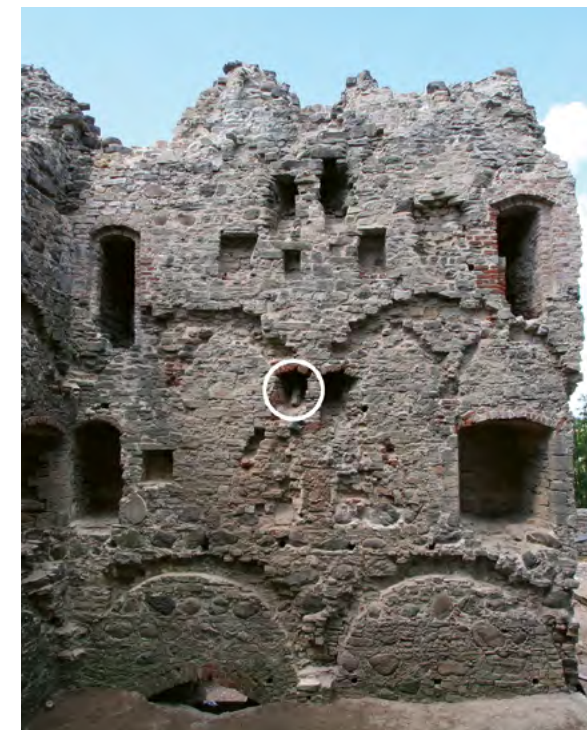
3. att. Austrumu korpusa rietumu puses sienas ziemeļu gals. Dūmvadā redzams koka uzspāres gals  
G. Kalniņa foto, 2008

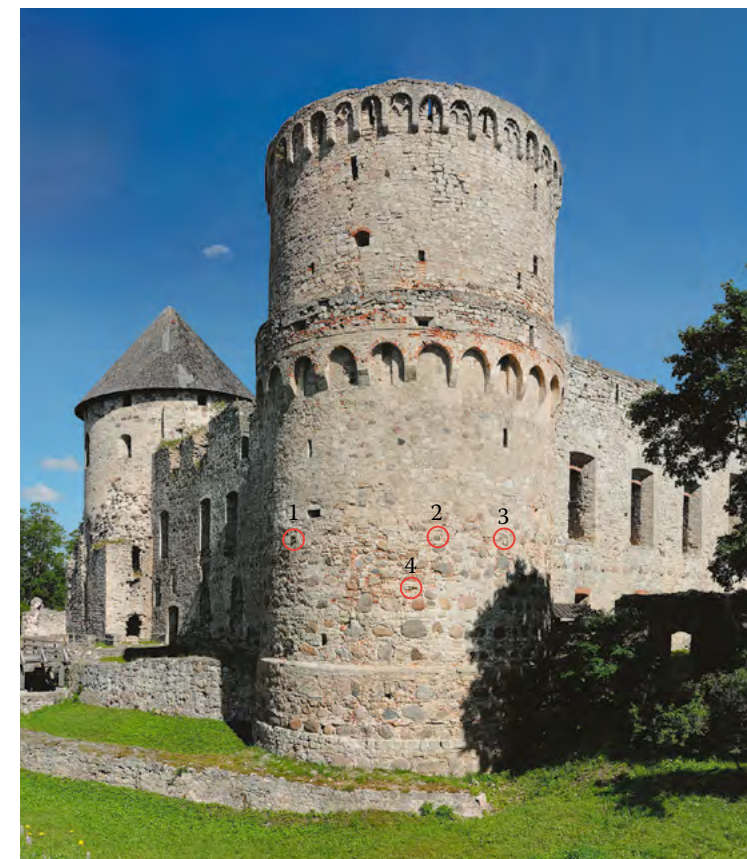
4. att. Rakstā minēto sastatņu balsta elementu atrašanās vietas dienvidu torņa ārsienā  
K. Kurcena foto, 2014

Dendrochronoloģijas laboratorija datēšanai saņēma arī atzāgētos koksnes paraugus no četriem sastatņu balsta elementiem. Gandrīz visiem balsta koka elementiem viens gals bija iemūrēts dienvidu torņa ārsienas ārējā daļā, bet savulaik ārpus torņa izvirzītais ārējais gals – nojaucot sastatnes, saīsināts līdz torņa ārsienas virsmai. Pirmais no zāgētajiem paraugiem bija atzāgēts no, jādoma, sastatņu balsta elementa, kura garums (1,7 m) pārsniedza torņa ārsienas biezumu, līdz ar to tā uz torņa iekšpusi vērsta gals izvirzījās no sienas iekšējās virsmas torņa telpā. Tik garus sastatņu balsta elementus mēdza sagatavot biezu sienu mūrēšanas reizēs, lai tos vienlaikus varētu izmantot otru sastatņu

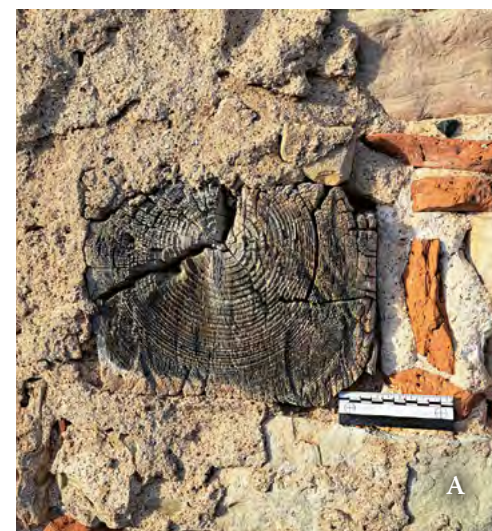
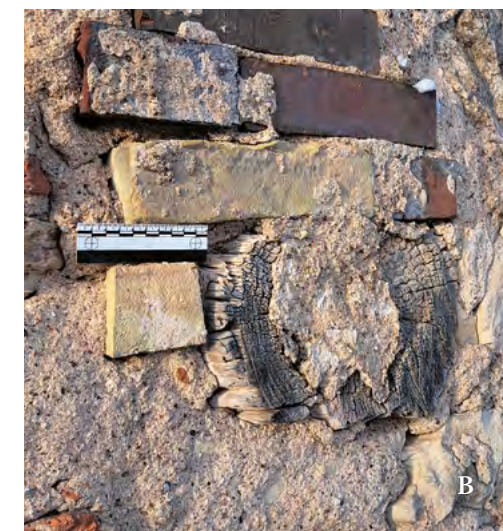
5. att. Sastatņu balsta elementi dienvidu torņa ārsienā (tuvplānā): A – elements Nr. 2, B – elements Nr. 3  
G. Kalniņa foto, 2024

nostiprināšanai arī pie sienas iekšējās virsmas (Ilmāra Dirveika personīgs komentārs 2025. gada 4. februārī). Šis savulaik aptētais un laika gaitā stipri trūdējušais balķis atradās torņa dienvidu pusē, bet pārējie balsta elementi, kuri torņa sienu tās ārpusē šķērsoja daļēji, atradās tuvāk torņa austrumu pusei. Trīs resnākie sastatņu balsta elementi bija iestiprināti torņa sienā aptuveni tajā līmenī, kādā ir labi redzama sastatņu balsta elementu ligzdu rinda pils austrumu korpusa ārsienā, bet tievākais elements – par aptuveni 1,8 m zemākā līmenī. Daļēji trūdējušie balķi savās ligzdās torņa sienā vairs blīvi neiegūla, tāpēc tos pirms paraugu atzāģēšanas varēja no ligzdām izvilkēt.

Resnākie sastatņu balsta elementi bija sagatavoti no vismaz 30–31,5 cm resnu priežu stumbra, bet tievākā elementa caurmērs ir tikai aptuveni 9 cm. To koksnes paraugos konstatētas attiecīgi 86, 97, 152 un 31 gadskārta. Tā kā trīs resnākie balsta elementi no sāniem bija vairāk vai mazāk aptēsti un vietām to koksnes ārējā kārtā bija notrūdējusi, šo balsta elementu koksnes paraugos gadskārtu skaits, to nosakot trijos vai četros radiālos virzienos, atšķīrās. Tas liecināja, ka sagatavoto koksnes paraugu relatīvi jaunāko gadskārtu par attiecīgo koku stumbra pēdējo gadskārtu nevar droši uzskatīt, t. i., šajos koksnes paraugos, visticamāk, koka stumbra ārējās gadskārtas trūka. Šis secinājums vēlāk ļāva, domājams, ticami izskaidrot balsta elementiem noteikto datējumu. Proti, to gadskārtu platuma datu pa gadiem aprēķināto vidējo vērtību laikrindas salīdzinot ar Latvijā izstrādātajām priedes gadskārtu absolūtajām hronoloģijām, tika noskaidrots, ka otrā koksnes parauga relatīvi jaunākā gadskārta bija veidojusies 1513. gadā, bet trešā parauga – 1526. gadā. Savstarpēji tuvu un vienā līmenī iemūrēto sastatņu balsta elementu atšķirīgo datējumu var uzskatīt par pazīmi tam, ka balsta elementa koksnes paraugā, kura absolūtais datējums ir senāks, visticamāk, trūkst attiecīgā koka stumbra vismaz 13 ārējās gadskārtas. Taču ir pazīmes, ka koku ārējās gadskārtas nav saglabājušās nevienā no abiem datētajiem koksnes paraugiem. Ir pamats uzskatīt, ka šie sastatņu balsta elementi dienvidu torņa ārsienā bija iemūrēti torņa atjaunošanas laikā, kad tika sagatavotas un šaujamlūku apakšdaļā nostiprinātas iepriekš minētās āķa bises stobra balsta sijas, t. i., ap 1538.–1540. gadu. Šī hipotēze atbilst viedoklim, kam ir liela ticamība, ka minētajā laikā torņa dienvidu pusi vajadzēja atjaunot no otrā līdz piektajam stāvam (Dirveiks 2022b, 114). Konstatētie sastatņu balsta elementi torņa sienā, visvairāk iespējams, bija iemūrēti torņa atjaunošanas laikā (nevis izkaļot to ligzdas jau esošā mūrī!). Zīmīgi, ka balsta elementu

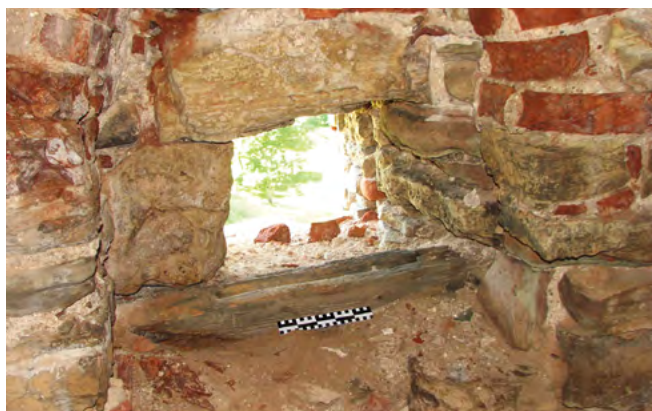
6. att. Āķu bises balsta koka paliktis dienvidu torņa ceturrtā stāva šaujamlūkā (L4-02)  
M. Zundes foto, 2013

Četri no šaujamlūkās konstatētajiem balsta paliktņiem bija sagatavoti no ozolkoka, bet viens – no priedes koka. No priedes veidotā balsta paliktņa koksne bija saglabājusies tikai 36 centrālās gadskārtas, tāpēc šis paliktņis līdz šim ir palicis nedatēts. Varēja konstatēt, ka attiecīgo koku stumbra ārējās gadskārtas trūka arī no ozolkoka sagatavotajiem balsta paliktņiem, bet vismaz vienam no tiem trūkstošo ārējo gadskārtu skaits, visticamāk, ir pavisam mazs. Visus četrus ozolkoka balsta paliktņus izdevās sekmīgi datēt gan relatīvi, gan absolūti. Tika noskaidrots, ka veselākā balsta paliktņa relatīvi jaunākā gadskārta bija izveidojusies 1536. gadā. Šis datējums ļauj secināt, ka ozoli balsta paliktņu sagatavošanai bija cirsti, visticamāk, ap 1538.–1540. gadu. Plašāka informācija par iepriekš minēto āķa bises stobra balsta paliktņu dendrochronoloģisko datēšanu, kā arī noskaidrotā datējuma īsa interpretācija ir publicēta zinātnisko rakstu krājumā “Latvijas viduslaiku pils” (Zunde 2016, 260–279). Mazliet plašākas un precizākas ziņas par 16. gadsimta 30. gadu beigās radušos varbūtējo nepieciešamību tornī uzstādīt jaunus šaujamieroča balsta paliktņus ir sniedzis būvpētnieks I. Dirveiks (Dirveiks 2022b, 78, 79).

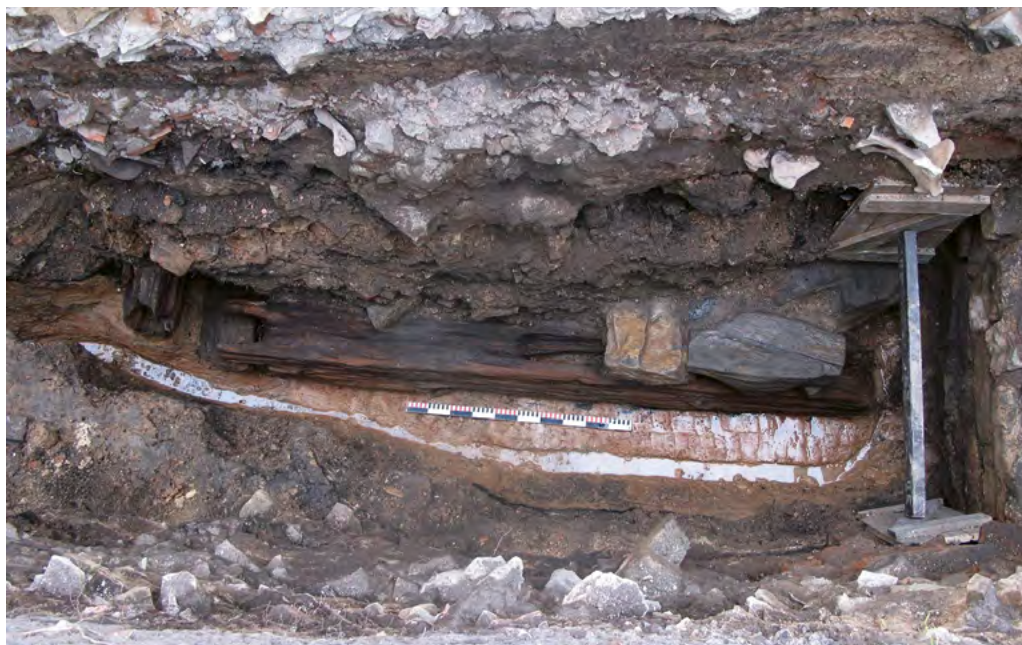
7. att. “M” izrakumu laukumā atsegtais koka ēkas pamatvainaga dienvidu puses balķis  
M. Zundes foto, 2012

(6) “M” izrakumu laukuma robežās izpētītā kultūrslāņa dziļums sasniedza gandrīz trīs metrus. Kultūrslāņa apakšdaļā, izrakumu laukuma ziemeļu malā, tika pilnībā atsegta kādas koka statņu ēkas apakšējā vainaga dienvidu puses balķis. Priedes balķa pret austrumiem vērtais gals bija atcirsts, kad vēlāk tas traucēja šķērsvirzienā mūrēt kādu akmens sienu. Balķa koksne ārpusē bija trūdējusi, tāpēc datēšanas nolūkā no balķa tā dažādās vietās tika atzāģēti divi koksnes paraugi.

Vienam no koksnes paraugiem gadskārtu platums tika mērīts četros radiālos virzienos, bet otram – trīs radiālos virzienos, un katrā no šiem virzieniem bija konstatēts atšķirīgs gadskārtu skaits. Tas liecināja par varbūtēju dažu ārējo gadskārtu trūkumu pat tajā koksnes paraugā, kurā konstatēja vislielāko gadskārtu skaitu (110). Pa gadiem aprēķināto gadskārtu platuma vidējo vērtību laikrindu salīdzinot ar vairākām Latvijas izstrādātām priedes gadskārtu absolūtajām hronoloģijām, kā arī ar Tartu Sv. Jāņa baznīcas priedes gadskārtu absolūto hronoloģiju (sastādījis igauņu dendrochronologs A. Lēnelaids (*Läänelaid*)), tika noskaidrots, ka iepriekš minētā koksnes parauga relatīvi jaunākā gadskārta bija izveidojusies 1318. gadā. Tā kā koksnes parauga veselākās daļas ārmalā saglabājušās gadskārtas ir ļoti šauras, ir pamats uzskatīt, ka attiecīgā koka stumbrā tām varēja varbūtēji sekot vairs tikai dažas gadskārtas. Tas nozīmē, ka konkrētā priede, ļoti iespējams, bija nocirsta nevis 1318. gada beigās vai 1319. gada pirmajos mēnešos, bet gan 14. gadsimta 30. gadu pirmajā pusē. Datējums liecina, ka priekšpils teritorijā atklātā koka ēka, visticamāk, gan nav attiecināma uz pils kompleksu, bet gan uz to Cēsu vecpilsētas apbūves daļu, kurā ietilpa arī 14. gadsimta pirmajā pusē būvētās koka ēkas, kuru paliekas 2024. gadā tika arheoloģiski atsegta plānotās apbūves teritorijā Torņa ielā 1A.

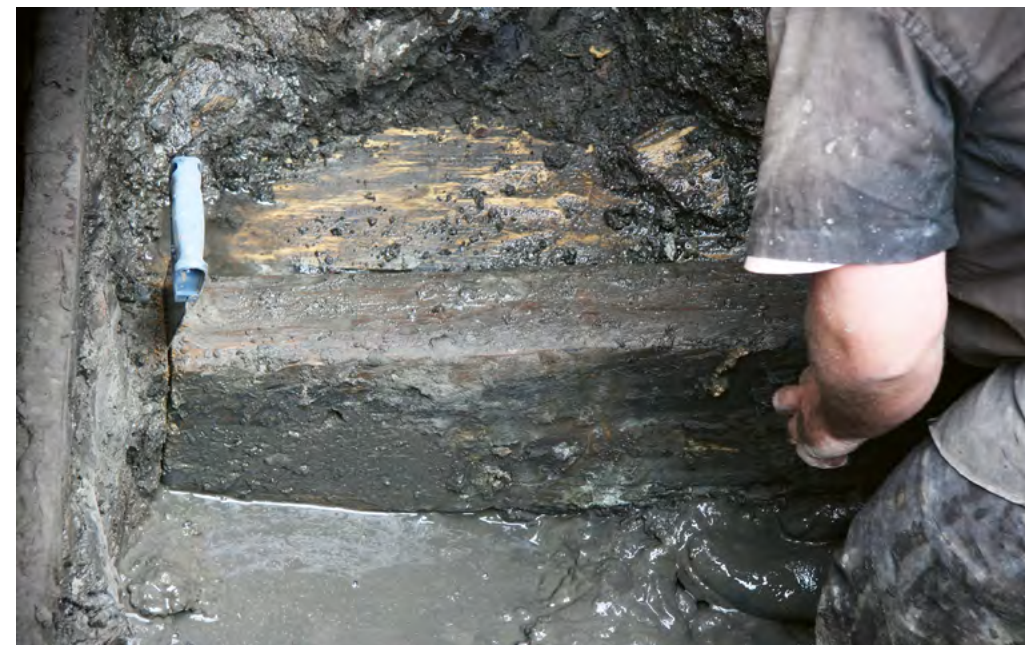
8. att. Koksnes parauga zāģēšana no “N” izrakumu laukumā atsegta drenāžas vada  
G. Kalniņa foto, 2011

(7) Arī “N” izrakumu laukuma platībā kultūrslānis sasniedza gandrīz trīs metru dziļumu. Tā apakšējā kārtā tika atsegta vairākas ar lielām kniedēm saistītas priedes koka plankas, kas bija identificētas kā viduslaiku drenāžas vada sastāvdaļas. Dendrochronoloģiskās datēšanas nolūkam no trim plankām atzāģēja pa vienam koksnes paraugam, kuru datēšanas process vēlāk gan izvērtās visai neparasts. Proti, šie trīs koksnes paraugi tika dendrochronoloģiski datēti pirms iepriekš minētā “M” izrakumu laukumā atklātā ēkas vainaga balķa koksnes parauga. Angļu kolēģi, kuri vadīja iepriekš minētās programmas uzdevumu izpildi, “N” izrakumu laukumā atsegto planku koksnes paraugus aizveda uz savu darbavietu – Redingas (*Reading*) Universitāti Anglijā, no kurienes tos datēšanai nosūtīja uz Kornela (*Cornell*) Universitātes Koku gadskārtu laboratoriju ASV. Planku gadskārtu platuma datu sastādītās laikrindas, protams, vietējām gadskārtu hronoloģijām nelīdzinājās, tāpēc tās tika pārsūtītas uz Arizonas (*Arizona*) Universitātes Koku gadskārtu laboratoriju (ASV). Tolaik šajā laboratorijā strādāja arī poļu dendrochronologs T. Važņijs (*Ważny*), kurš, noskaidrojot, ka atbilstošie koksnes paraugi iegūti Latvijas pilsētā, to gadskārtu datu laikrindu kopijas sūtīja atpakaļ uz Latviju šo rindu autoram...

Līdz šim ir noskaidrots, ka divi no sagatavotajiem priedes koksnes paraugiem, visticamāk, ir attiecināmi uz vienu koku, taču vienā no paraugiem bija par 39 ārējām gadskārtām mazāk nekā otrajā paraugā. Pa gadiem aprēķināto abu koksnes paraugu gadskārtu platuma vidējo vērtību laikrinda attiecas pat uz 159 gadiem ilgu laikposmu. To salīdzinot ar Baltijas valstīs izstrādātajām priedes gadskārtu absolūtajām hronoloģijām, noskaidrots, ka veselākā koksnes parauga ārējā gadskārta bija veidojusies 1374. gadā, savukārt otra parauga relatīvi jaunākā gadskārta – 1335. gadā. Trešā koksnes parauga

“N” izrakumu laukuma platībā drenāžas vads bija atsegts ļoti īsā posmā. Iespējams, ka tas bija samērā gara drenāžas vada posms, jo ir zināms, ka drenāžas koka vada posmi aizsarggrāvja gultnē bija atklāti arī tās rietumu galā un starpposmā starp tilta mūriem (Apala 1982, 7). Tolaik no minētajiem abiem drenāžas vada posmiem koksnes paraugi nebija sagatavoti, līdz ar to šo vadu posmi nav dendrohronoloģiski datēti. Ir pamats uzskatīt, ka aizsarggrāvja gultnes abos galos konstatētie koka drenāžas vada posmi ir bijuši vienlaicīgi, taču dendrohronoloģiski tas nav pierādīts.

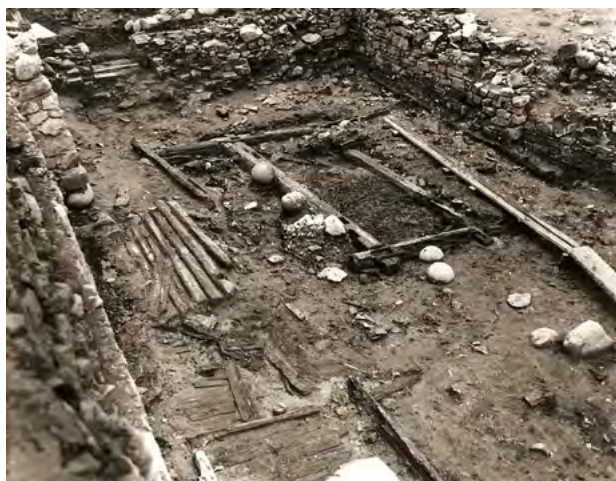
9. att. Koka konstrukciju paliekas aizsarggrāvja gultnes rietumu galā atsegtais ēkas teritorijā  
Apala 1984

(9) Aizsarggrāvja gultnes rietumu galā, neskatot jau minēto drenāža koka vada posmu, arheoloģisko izrakumu laikā tika atsegti koka būvelementi no pāris citām senām koka konstrukcijām. Šeit, iepretī pils rietumu tornim, tika atklāta kādas ēkas, nodēvētas par “X ēku”, mūrēto sienu apakšējā daļa, kā arī nogāzusies tās gala siena. Ēkas sienu ietvertajā platībā atsedza kādas koka būves apakšējo vainagu, divus koka klāstus, četrus balķus, kas pa diviem likti paralēli ēkas ziemeļu sienai, abās pusēs no viena no ēkas iekšpusē uzbūvētajiem kontrforsiem, kā arī vēl vairākas citas atsevišķi gulošas koka būvdetaļas (Apala 1984, 14–16). Fotografijas liecina, ka atsegto koka būvdetaļu koksnes kvalitāte ir bijusi vismaz apmierinoša, taču to koksnes paraugi dendrohronoloģiskās datēšanas nolūkā netika sagatavoti.

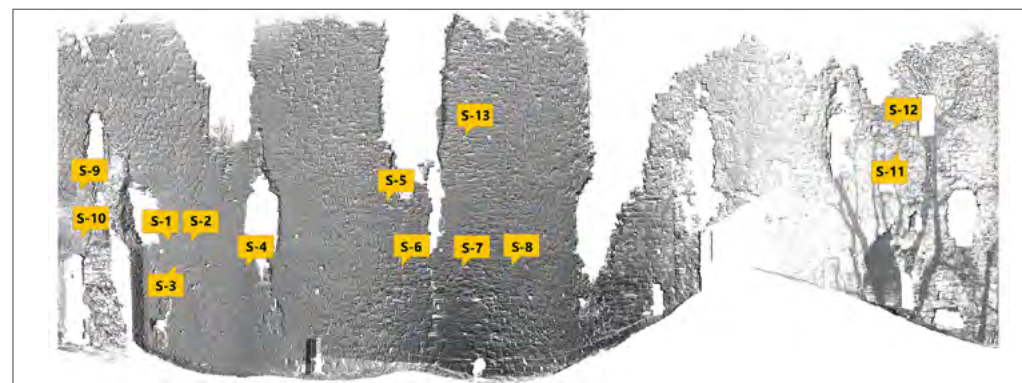
10. att. Priekšpils rietumu torņa ārsienas izklājuma attēls ar pētīto sastatņu balsta koka elementu atrašanās vietām (zemē nokritušo elementu atrašanās vietas attēlā nav parādītas)  
M. Kaļinka veiktais 3D lāzerskenēšanas dati, 2024

(10a, 10b) Relatīvi lielā skaitā seno koka būvelementu paliekas līdz mūsdienām ir saglabājušās arī priekšpils rietumu tornī. Datēšanas nolūkā bija atzāģēti nogriežņi no torņa ārsienā konstatētiem vai tai blakus uz zemes izkritušiem sastatņu balsta 20 koka elementu galiem. Ievērojami lielākā daļa (kopskaitā 18) no tiem atradās torņa ziemeļrietumu pusē, bet tikai divi – dienvidaustrumu pusē. Salīdzinot ar dienvidu torni, priekšpils rietumu torņa sienā iemūrētie balsta elementi ir bijuši ievērojami mazāki: vairākam no tiem caurmērs ir robežās no aptuveni 8 līdz 11 cm, un tikai vienam elementam platākajā vietā tas sasniedz gandrīz 15 cm. Vairums no balsta elementu gala posmiem ir īsāki par 50 cm. Salīdzinot ar dienvidu torni konstatētajiem sastatņu balsta elementiem, priekšpils rietumu torņa sienā iemūrēto balsta elementu ārējais gals ir vairāk dēdējis un saplaisājis, bet abu torņu sienās līdzīgi ir stipri trūdējusi balsta elementu dziļāk iemūrētā daļa.

Priekšpils rietumu torņa ārsienā iemūrētie sastatņu balsta elementi ir bijuši sagatavoti gan no jaunu priežu, gan egļu stumbra. 12 balsta elementi sagatavoti no priedes, bet astoņi – no egles kokmateriāla. No egles darinātie balsta elementi bija konstatēti tikai torņa ziemeļaustrumu pusē. No 20 balsta elementiem atzāģētajiem koksnes paraugiem gadskārtu platums tika mērīts 18 elementiem: viena priedes un viena egles balsta elementa koksne izrādījās pārāk satrudējusi. Atbilstoši balsta elementu mazajam caurmēram to koksnes paraugos bija salīdzinoši mazs gadskārtu skaits: priedes koksnes paraugos bija izmērītas 11–55 gadskārtas, toties egles koksnes paraugos – 18–54 gadskārtas. Dendrohronoloģiskajai datēšanai šāds koksnes paraugu gadskārtu skaits ir uzskatāms par nepietiekamu. Koksnes paraugus ar mazāk nekā 50 gadskārtām dendrohronoloģiskajā datēšanā parasti neizmanto, lai gan tos, kuros ir 30–50 gadskārtu, dažkārt tomēr izdodas datēt (Hillam 2004, 15).

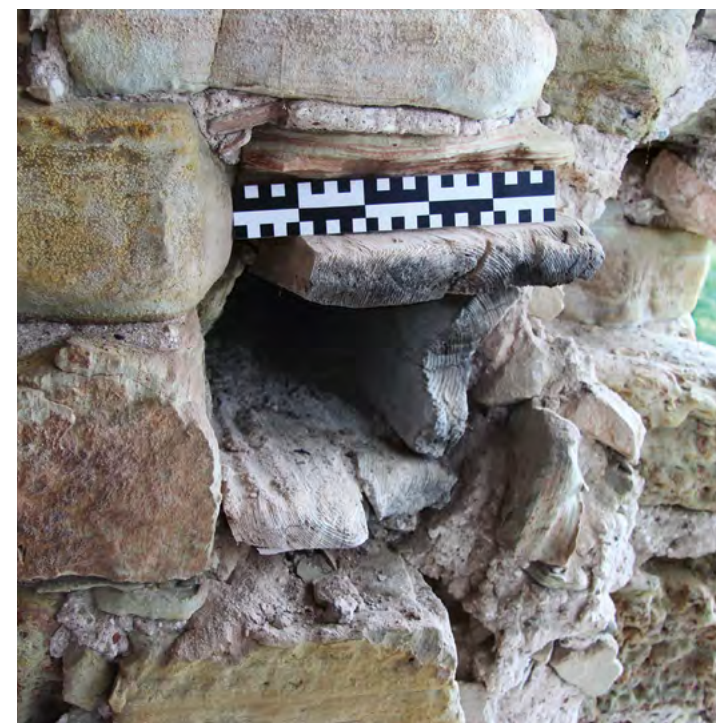
12. att. Ar dēļiem oderēta aizbīdņa ligzda priekšpils rietumu torņa sienā (pirms koksnes paraugu atzāģēšanas)  
G. Kalniņa foto, 2024

Aizbīdņa ligzdā ir saglabājusies trīs no četriem oderējuma dēļiem. Visi trīs dēļi no koka stumbra atšķelti tangenciāli, taču tuvu tā serdei. Tādējādi, gadskārtu platumu secīgi mērot no dēļu vidus virzienā uz abām malām, bija iespējams iegūt gadskārtu platuma mērījumus, kas atbilst diviem atšķirīgiem stumbra radiāliem virzieniem. Gadskārtas bija mērītas no koksnes paraugiem, kas bija iegūti no koka oderējuma augšējā dēļa un no apakšējā dēļa kreisās (jeb dienvidu) puses, kā arī vēl papildus, taču ar mazāku precizitāti, izmantojot oderējuma labās puses dēļa un vēl apakšējā dēļa labās (ziemeļu) puses gadskārtu makrofotogrāfijas. Sastādīto gadskārtu platuma datu laikrindu šķērsdatēšanas

rezultāti norādīja, ka relatīvi jaunākā gadskārta vismaz augšējā dēļā abos sānos un apakšējā dēļā kreisajā sānā ir veidojusies vienā gadā. Tas liecināja, ka minētās gadskārtas varētu būt tā paša vai divu koku stumbra pēdējā gadskārta, toties oderējuma labās puses dēlī, kā arī apakšējā dēļā labajā pusē koku stumbra ārējās gadskārtas trūkst. Aprēķinot gadskārtu platuma vidējās vērtības pa gadiem, tika iegūta to laikrinda, kas attiecas uz 62 gadus ilgu laikposmu. Šī laikrinda uzrāda statistiski būtisku līdzību ar Latvijas priedes gadskārtu vairākām hronoloģijām to savstarpējā savietojumā, kas norāda, ka aizbīdņa ligzdas koka oderējuma izveidošanai bija izmantotas priedes, kuru relatīvi jaunākā gadskārta bija veidojusies 1496. gadā. Oderējuma dēļi bija sagatavoti, visticamāk, nākamajā gadā. Tas ir ticams datējums, taču, tā kā oderējuma dēļu gadskārtu vidējo vērtību laikrinda ir samērā īsa un datējuma noteikšanai izmantojamo gadskārtu absolūto hronoloģiju skaits pagaidām ir neliels, ir ieteicams šo datējumu vēlāk pārbaudīt un, cerams, apstiprināt, izmantojot jaunas Vidzemei un laika periodam atbilstošas priedes gadskārtu absolūtās hronoloģijas. Minētais datējums varētu liecināt par priekšpils torņa būvēšanas laiku, taču pagaidām paliek atklāts jautājums par to, vai to apstiprina arī sastatņu balsta elementu datējums.

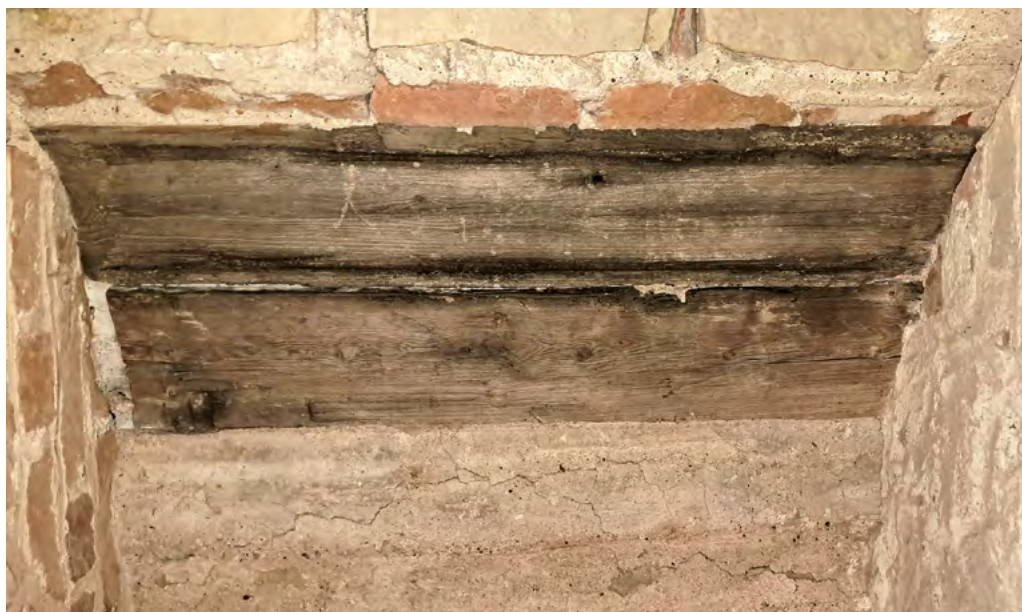
13. att. Velles mūrēšanas procesā izmantotie veidņu dēļi rietumu torņa pirmajā stāvā  
G. Kalniņa foto, 2024

(11) Rietumu tornī ir saglabājušās vismaz divas senās koka būvdetaļas. Tie ir divi veidņu dēļi, kas bija izmantoti kāpņu laukumu sedzošas izliektas velles mūrēšanas procesā. Šis kāpņu laukums atrodas torņa 1. stāvā, aptuveni pret ziemeļiem orientētajā sienā.

No abiem veidņu dēļiem atzāģētajos priedes koksnes paraugos konstatētas attiecīgi 85 un 77 gadskārtas, bet šādā skaitā tās abos dēļos ir saglabājušās tikai to vienā pusē. Dažas pazīmes liecina, ka abu dēļu relatīvais datējums, visticamāk, ir vienāds, taču salīdzināto gadskārtu vidējo vērtību laikrindu līdzība tomēr nav tik būtiska, lai konstatēto

Priedes gadskārtu absolūtajām hronoloģijām vairāk līdzinājās otrā dēļa gadskārtu vidējo vērtību laikrinda. Pēc laikrindu attiecīgā savietojuma bija nosakāms, ka otrā dēļa relatīvi jaunākā gadskārta bija veidojusies 1405. gadā. Šim datējumam atbilstošajā savietojumā samērā būtiska līdzība ir konstatēta arī starp priedes gadskārtu absolūtajām hronoloģijām un pirmā dēļa gadskārtu vidējo vērtību laikrindu. Taču, lai pirmā dēļa datējumu jau varētu apstiprināt bez papildu pārbaudēm, aprēķināto līdzības rādītāju vērtējumam vajadzēja būt vēl augstākam. Tomēr pat tādā gadījumā, ja noteiktais datējums ir attiecināms uz abiem veidņu dēļiem, tas tomēr rietumu torņa būvēšanas laiku nenorāda. Ņemot vērā to apdari, ir secināts, ka par abiem veidņu dēļiem bija piemēroti senāk izmantoti jumta ieseguma dēļi (Dirveiks 2015, 17). Tas nozīmē, ka dēļu absolūtais datējums norāda kādas senākas celtnes būvēšanas laiku, vienlaikus atklājot arī to, ka konkrētā velve bija mūrēta tikai pēc 1405. gada.

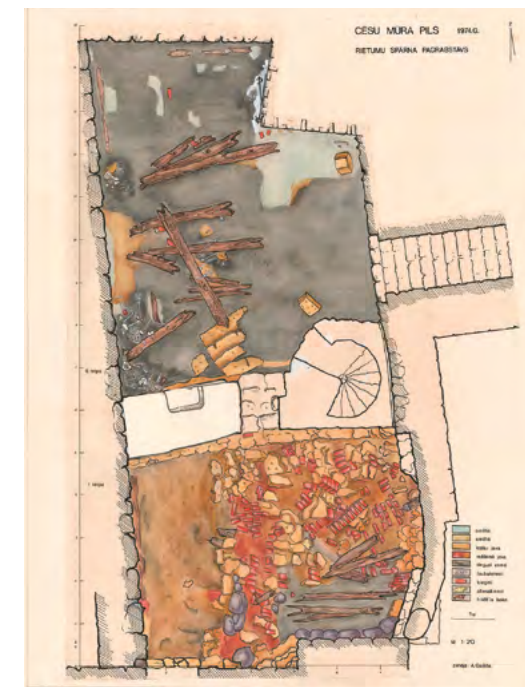
14. att. Siju paliekas rietumu korpusa pagraba stāvā, atsegtas Zigrīdas Apalas un Jāņa Apala vadītajos izrakumos 1974. gadā. Plāns glabājas Latvijas Universitātes Humanitāro zinātņu fakultātes Latvijas vēstures institūta Arheoloģisko materiālu krātuvē  
A. Gailiņas zīmējums, 1974

(12) Salīdzinoši daudz būvniecībā izmantoto oriģinālo koka būvdetaļu palieku bija atsegtas, no kultūrslēņa atbrīvojot rietumu korpusa mūra konstrukciju saglabājušās daļas. Šeit pirmās koka būvdetaļas tika atklātas jau laikā, kad tika sākta pils sistēmiska arheoloģiskā izpēte (1974. g.). Tās rietumu korpusa pagraba dienvidu gala divās telpās tika atsegti vairāk nekā 10 priedes koka siju posmi, no kuriem daži no augšpusē daļēji nosedza zemāk virs telpas klona atsegtu sešu cilvēku skeletus (Apala 1983, 15). Atsegto baļķu caurmērs bija robežās no 0,2 līdz 0,35 m. Siju koksne raksturota kā stipri trūdējusi, tāpēc tās paraugi dendrohronoloģiskajai datēšanai netika sagatavoti.

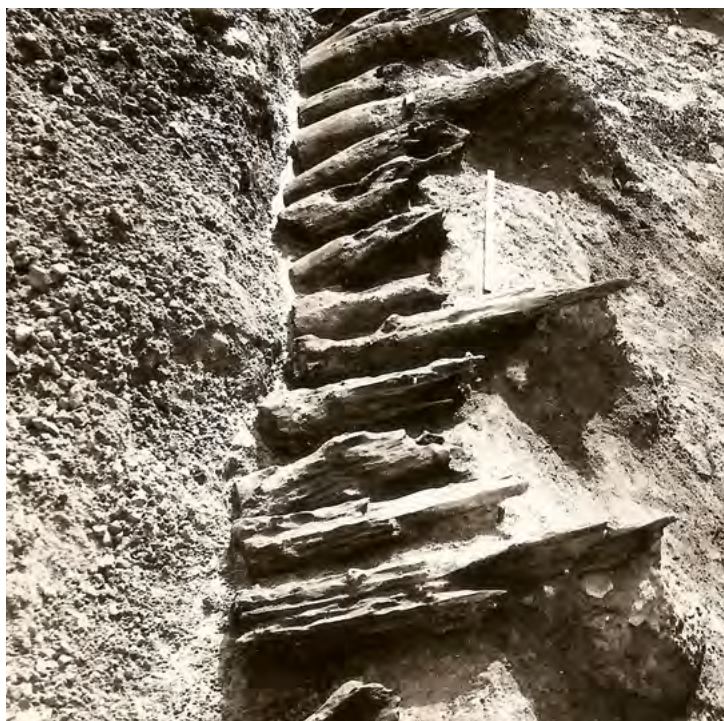
15. att. Nogāzes uzbēruma slāņa atbalsta stabu rindas posms  
M. Zundes foto, 1987

(13) Vislielākajā skaitā, kā arī samērā labā kvalitātē Cēsu pils pastāvēšanas laikā izmantotie kokmateriāli bija saglabājušies nogāzē aiz rietumu korpusa. 20. gadsimta 80. gadu vidū arheologi tur atsedza aptuveni perpendikulāri pret nogāzes virsmu rindā, citu citam gandrīz blakus ieraktus vismaz 60 stabu apakšējos galus. Stabi balstīja līdz 1,5 m biezo grantainas smilts kārtu, ar ko bija noklāta nogāzes augšējā daļa, lai to sargātu no izskalošanas (Apala 1988, 11).

Datēšanas nolūkā no relatīvi vismazāk trūdējušo deviņu stabu veselā gala tika atzāgēts pa vienam nogriežņa veida koksnes paraugam. To absolūto datējumu izdevās noteikt tikai pēc aptuveni 25 gadiem, kad Latvijā beidzot bija sastādītas pirmās uz 15. un 16. gadsimtu attiecināmās gadskārtu datu absolūtās hronoloģijas, kas atbilst Rīgā izmantotajiem kokmateriāliem. Ar tām salīdzinot, sešas no savstarpēji relatīvi datēto koksnes paraugu gadskārtu platuma laikrindām uzrādīja, ka priedes stabu sagatavošanai bija cirstas pēc 1553. gada, t. i., 1553./1554. gada ziemā (Zunde 2011, 179). Sastādītā gadskārtu absolūtā hronoloģija attiecas uz 195 gadus ilgu laika periodu, un tā ilgāku laiku bija vienīgā, kas bija atbilstoša un tāpēc izmantota Cēsīs 15.–16. gadsimtā lietoto kokmateriālu dendrochronoloģiskajai datēšanai.

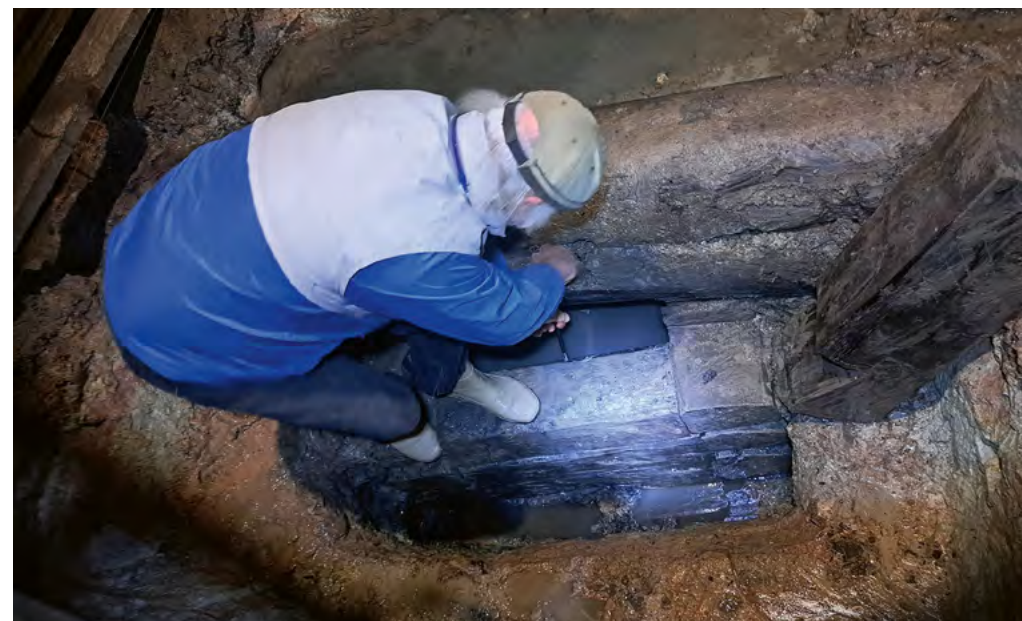
16. att. Raksta autors iegūst datēšanai nepieciešamos koksnes paraugus (serdeņus) ziemeļu torņa apakšējā pagrabtelpā  
G. Kalniņa foto, 2024

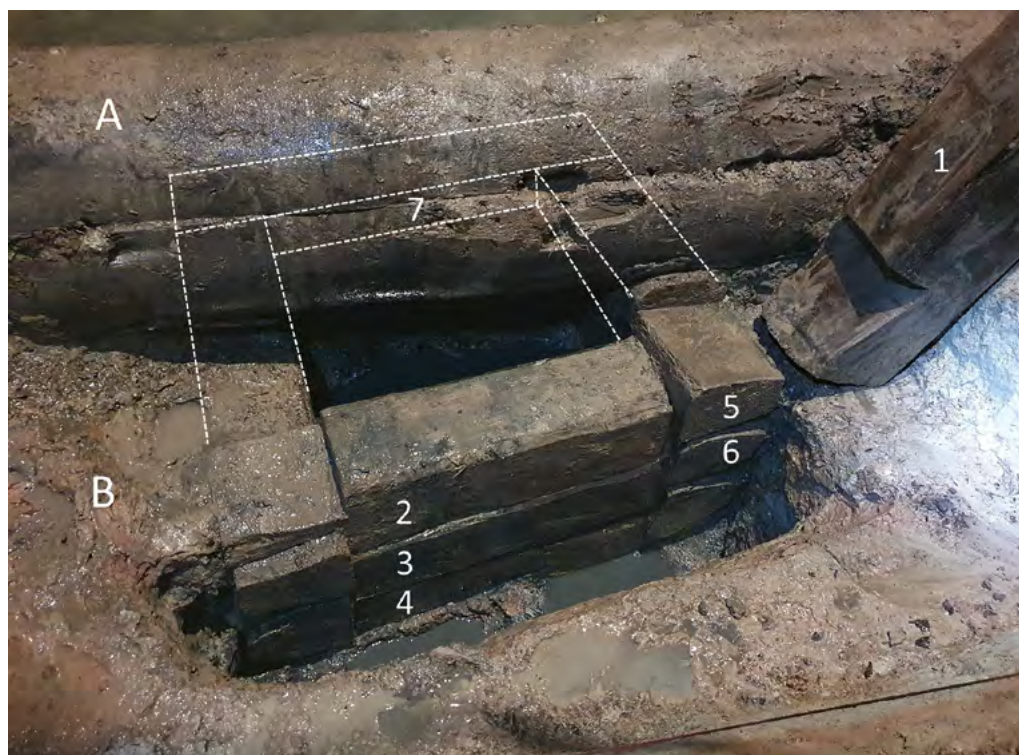
18. att. Izrakumos atsegta koka izvadkanāla posms (A) un zem tā esošā no koka grodiem veidotā aka (B).  
Ar skaitļiem atzīmēti grodu balķi, no kuriem urbti koksnes paraugi (serdeņi)  
M. Zundes foto un zīmējums, 2024

Koka izvadkanāla posms torņa apaļās pagrabstāva telpas apakšējo daļu šķērso dienvidaustrumu-ziemeļrietumu (turpmāk – DA-ZR) virzienā, un tas ir nedaudz novirzīts no telpas centra austrumu virzienā. Tas veidots no visā garumā izdobta un gareniski pārdalīta resnas priedes stumbra. Šķērsām telpai guļus stiprinātā stumbra apakšējā daļa kalpo kā tekne, bet virsējā daļa – kā tās vāks. No koka izvadkanāla vāka daļas abām pusēm tika izurbti divi koksnes serdeņi, bet no teknes daļas – viens serdenis. Gadskārtu platuma vidējo vērtību laikrinda, kas tika sastādīta pēc visu trīs serdeņu gadskārtu platuma datu laikrindu šķērsdatēšanas, ir attiecināma uz 75 gadus ilgu laikposmu (jāatgādina, ka priedes stumbra izdobtajā daļā senāko gadskārtu vairs nav). Šī datu laikrinda nav gara, taču tā uzrāda būtisku līdzību ne tikai ar, piemēram, aiz pils rietumu korpusa esošajā nogāzē atsegto balķu gadskārtu absolūto hronoloģiju, bet arī, kas ir zināmā mērā pārsteidzoši, ar vairāku Rīgā būvētu koka konstrukciju gadskārtu absolūtajām hronoloģijām, kas attiecas uz atpludinātiem kokmateriāliem. Visos gadījumos salīdzināto laikrindu būtiskākā līdzība

konstatēta to savstarpējā savietojumā, kas norāda, ka izvadkanāla posms bija sagatavots no priedes stumbra, kura ārējā gadskārta bija izveidojusies 1498. gadā. Ir pamats uzskatīt, ka ap 15. un 16. gadsimta miju ir būvēts arī pils ziemeļu tornis, jo koka izvadkanāla ierīkošana cauri jau iepriekš uzbūvēta torņa biežajām sienām nav iedomājama. Šis ziemeļu torņa datējums precīzi apstiprina hipotēzi par tā datējumu, kuru jau 20. gadsimta 60. gadu sākumā izteica vēsturnieks Roberts Malvess (Malvess 1962, 10).

Zem izvadkanāla posma esošā koka aka būvēta no aptuveni 1 metru gariem grodu balķiem, kas stiprināti vismaz četrus vainagu augstumā. Koksnes serdeņi izurbti no akas DR, t. i., torņa pagraba telpas griestu lūkas pusē atsegtajiem četriem grodu balķiem, no virsējā akas ZA pusē esošā grodu balķa, kā arī no diviem augšējiem akas DA pusē stiprinātajiem grodu balķiem. Noslēdzot, ka, iespējams, no vienas priedes stumbra (turpmāk – 1. priede) bija gatavoti abi augšējie groda balķi, kas stiprināti akas DR pusē, kā arī virsējais balķis tās ZA pusē, bet no citas priedes stumbra (2. priede) – abi apakšējie grodu balķi akas DR pusē, kā arī otrais balķis akas DA pusē. Urbtais koksnes paraugs no akas šajā pašā pusē stiprinātā vairāk aptēstā, kā arī jau nedaudz trūdējušā augšējā grodu balķa izrādījās datēšanai nederīgs.

Datēšanas procesā tika apstiprināts, ka relatīvi jaunākā gadskārta visos trīs grodu balķos, kas, domājams, bija gatavoti no 1. priedes stumbra, bija veidojusies tajā pašā gadā. Gadskārtu skaits arī šo trīs balķu koksnes serdeņos nav liels: tie saturēja attiecīgi 79, 63 un 62 gadskārtas. No pārējiem trim grodu balķiem, kuri, šķiet, bija darināti no 2. priedes stumbra, vienāds relatīvais datējums bija noteikts divu balķu ārējai gadskārtai. To koksnes serdeņos bija ietvertas 121 un 109 gadskārtas. Savukārt akas DR pusē esošā apakšējā jeb ceturtajā grodu balķa koksnes serdenī trūka 10 ārējo gadskārtu, un tajā bija saskaitītas 110 gadskārtas.
