PASŪTĪTĀJS	CĒSIS	OBJEKTS		05.2021 CĒSU PILS
UZMĒRĪJA	IEVA MARTA	LOGA DETALAS FRAGMENTS UZ-2021-20	STADIJA MARKA MĒROGS	AMI UZ 1:5
IZSTRĀDĀJA	IEVA MARTA		PAS.NR.	ARHĪVA NR. LAPA(S)
				1 IZM. 0

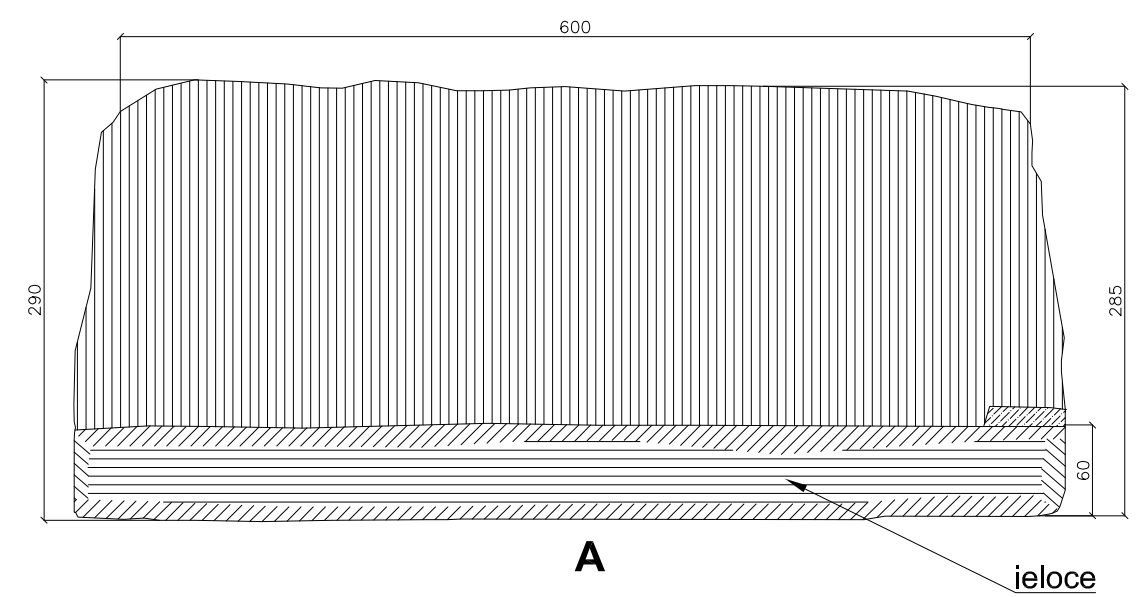
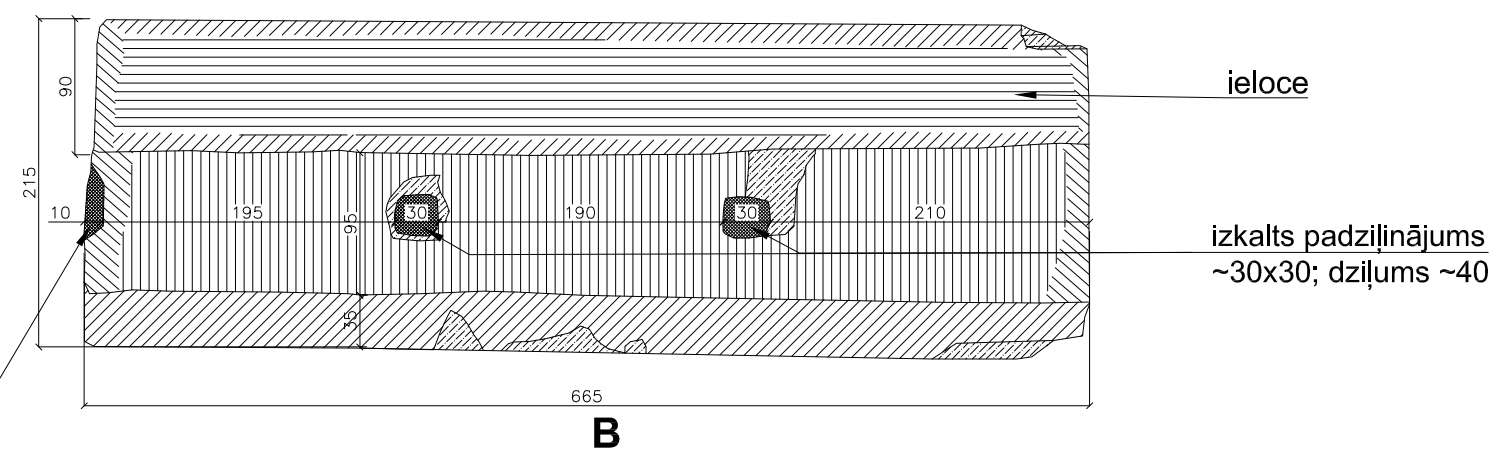
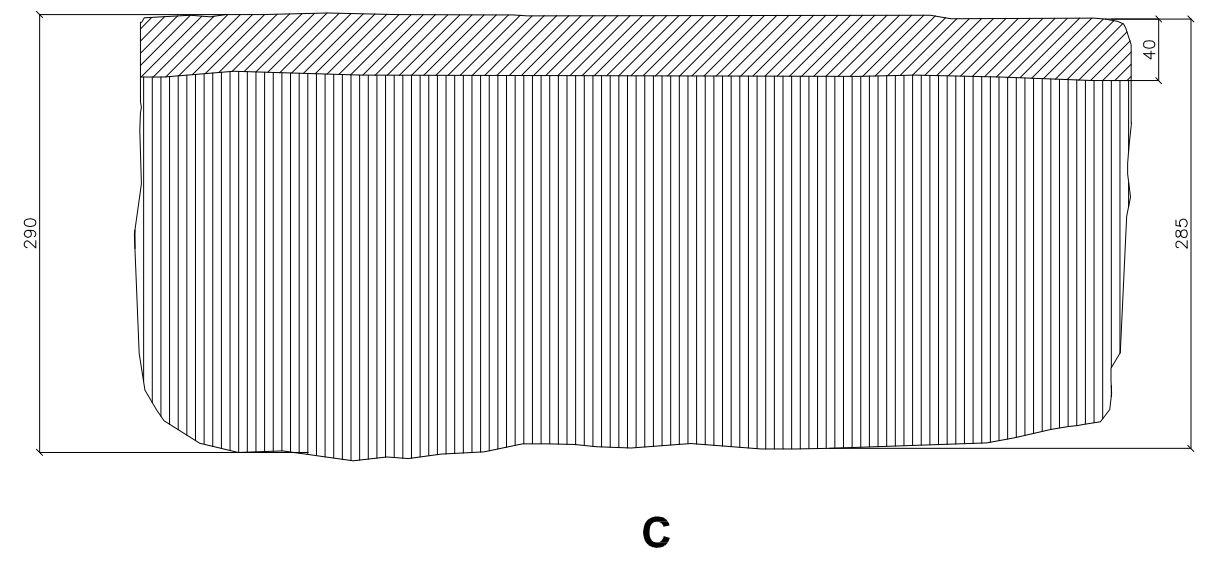
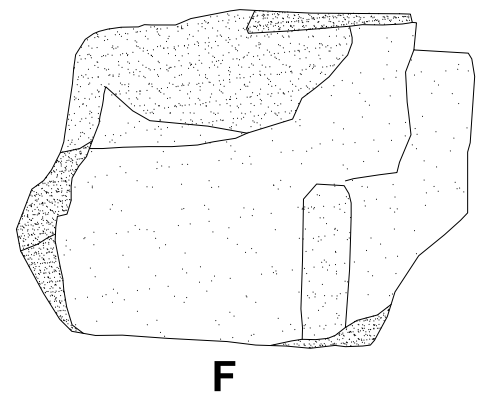
izcirstu paralēlu līniju faktūra materiālā (līniju virziens I)
-

izcirstu paralēlu līniju faktūra materiālā (līniju virziens /)
-

izcirstu paralēlu līniju faktūra materiālā (līniju virziens \)
-

izcirstu paralēlu līniju faktūra materiālā (līniju virziens —)

F
saglabājies fragments no izkalta padziļinājuma ~35x35; dziļums ~40
