*Gundars Kalniņš, Mārtiņš Mintauris*

## CĒSU PILSDRUPU PRAKTISKĀ SAGLABĀŠANA 19. UN 20. GADSIMTĀ

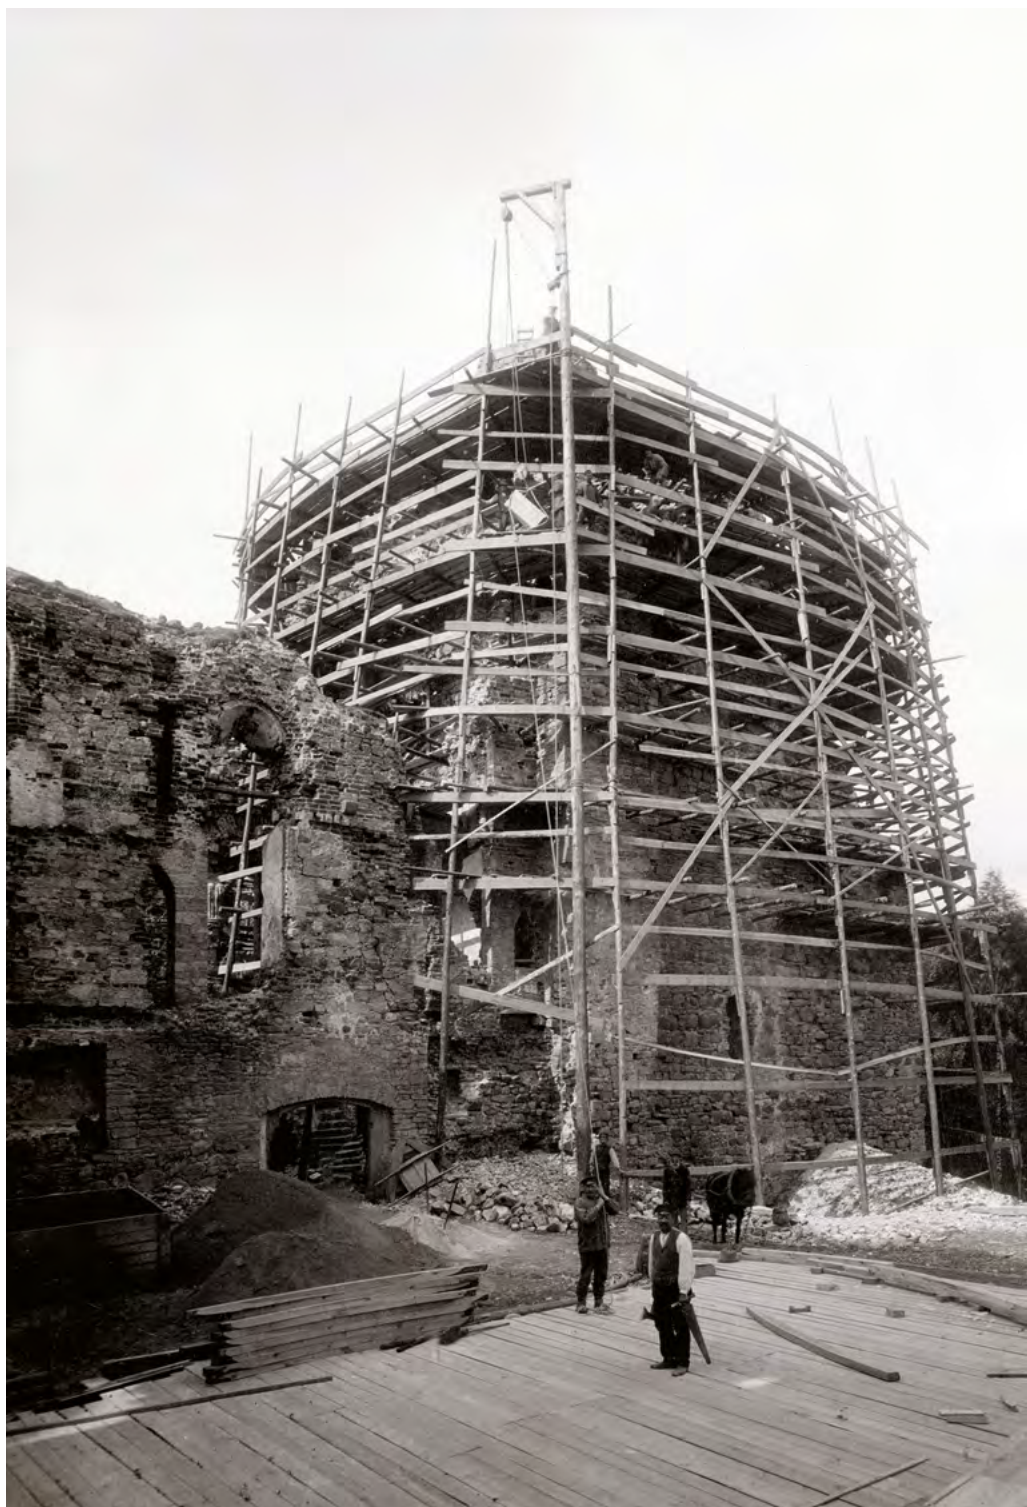
Rietumu torņa atjaunošana 1914. gadā LNB, RX109-1-45, 2

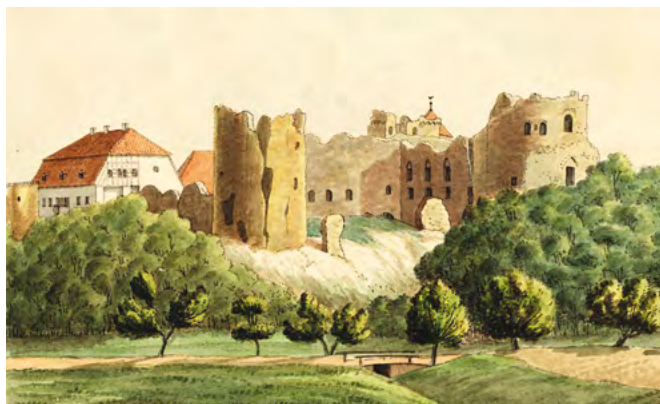
1. att. Cēsu pilsdrupas ap 1829. gadu.  
Zīmējis Kristofs Kuncce  
LUAB, Ms1219-1, R15575, I, 22

19. gadsimta 30. gados Cēsu pilsmuižas (t. sk. pilsdrupu) īpašnieks grāfs Karls Gustavs fon Ziverss (*Sievers*, 1772–1856) “mitro vietu pie mestra pils drupām” (CM 31633) pārveidoja par plašu ainavu parku, kurā integrēta arī viduslaiku pils kodola daļa. Parka senākajos plānos redzams, ka likumotie pastaigu celiņi caur kādreizējo iekšpagalmu aizvijušies līdz pat rietumu tornim (Janelis 2010, 175–177). 1838. gada rudenī laikrakstā *Das Inland* publicēts raksts, kurā izcelti K. G. fon Ziversa “nesavtīgie ieguldījumi sava īpašuma izdaiļošanā” (*Das Inland*, 12.10.1838., 665). Publikācija atklāj, ka pēc “grāfa kunga” iniciatīvas tornī veikti apjomīgi remontdarbi, lai parka apmeklētājiem nodrošinātu iespēju to izmantot kā skatu torni. Patiesi vērienīgs ir tolaik atjaunotais torņa trešā stāva telpas pārsegums – astoņus metrus augsta kupola velve<sup>1</sup>, kas mūrēta no sarkanmāla ķieģeļiem. Šai būvkonstrukcijai bija divas funkcijas: pirmkārt, ar ūdens-necaurlaidīgu masu<sup>2</sup> pārklātā velves virsplakne samazināja torņa iekšējās iekļūstošo atmosfēras nokrišņu apjomu, un, otrkārt, tā kalpoja kā grīda torņa augšdaļā izvietotai skatu platformai. Lai viesiem nodrošinātu iespēju nokļūt līdz skatu platformai, nācās atjaunot arī “vītņu kāpnes ar apmēram 88 pakāpieniem”. Veicot būves apsekošanu, jaunie pakāpieni nešaubīgi lokalizējami torņa ziemeļaustrumu daļā – kāpņu telpā, kas sākas dienvidu korpusa ziemeļu sienā un turpinās līdz pat torņa ceturtā stāva līmenim. Līdz rietumu torņa jumta atjaunošanai 1914. gadā (skat. 85.–87. lpp.) vītņu kāpņu izbūve cilindriskā tornīša veidolā pacēlās pāris metrus virs torņa pamatapjoma (1. att.).

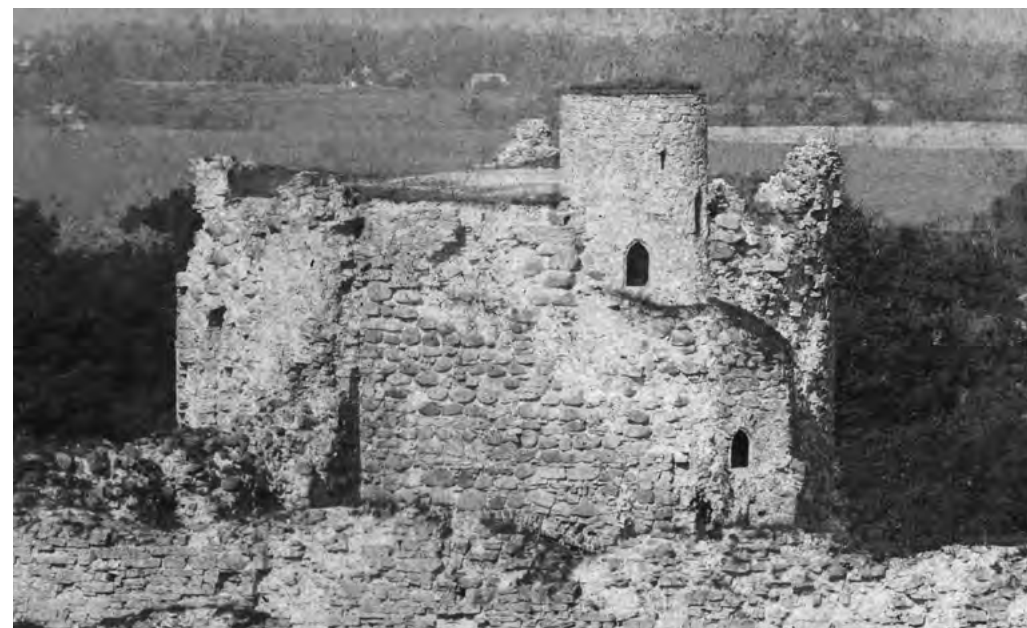
2. att. Rietumu torņa augšējā daļa 19. gadsimta 90. gados. Redzams no torņa pamatapjoma izvirzītais cilindriskais kāpņu tornītis, no kura varēja nokļūt uz torņa augšējās plaknes – skatu platformas CM 119022, 4. lpp.

Iepriekšējās rindkopās aprakstītie saglabāšanas un atjaunošanas darbi ir plašākie, bet ne vienīgie, kas Cēsu pilsdrupās īstenoti 19. gadsimta gaitā. Veicot pils vēsturisko attēlu analīzi, konstatējams, ka jau 19. gadsimta pirmajā desmitgadē pilsdrupās veikti neliela apjoma darbi, kas vērtējami kā pirmie šī arhitektūras pieminekļa restaurācijas centieni. Vācbaltiešu mākslinieka un jurista Johana Karla Emanuela Ungerna-Šternberga (*Ungern-Sternberg*, 1773–1830) 1810. gadā zīmētais pils kopskats (5. att.: B) ir senākais attēls, kurā redzami rietumu torņa otrā stāva logi tādā veidolā, kādā tie saglabājušies līdz mūsu dienām. Johana Kristofa Broces (*Brotze*, 1742–1823) 18. gadsimta beigu un 19. gadsimta sākuma zīmējumos torņa dienvidu un rietumu puses logi attēloti vēl nepārveidotā izskatā. Šobrīd vairs nav droši zināms, kas tieši pamudinājis Cēsu pils-muižas īpašnieku Karlu Eberhardu fon Zīversu (*Sievers*, 1745–1821) pievērsties ilgstoši novārtā pamestā viduslaiku pils torņa logailu atjaunošanai. Iespējams, motivācija sakņojas 19. gadsimta sākumā pakāpeniski apjaustajā rietumu torņa un īpaši tā otrā stāva telpas vēsturiskajā nozīmībā. Visticamāk, vienkāršās, ar lēzenu ķieģeļu pārsedzi segtās logailas izbūvētas nevis estētisku, bet gan praktisku apsvērumu dēļ, respektīvi, ziemas laikā regulāro atvērumu varēja viegli aizsegt ar koka slēgi, tādējādi telpu pasargājot no lietus un sniega. Pagaidām nav izdevies precīzāk datēt citus 19. gadsimta gaitā Cēsu pilsdrupās īstenotos mūra konstrukciju atjaunošanas pasākumus, piemēram, pārmūrēto dienvidu korpusa pagalma sienas fragmentu ap vārtu ailu (2. att.).

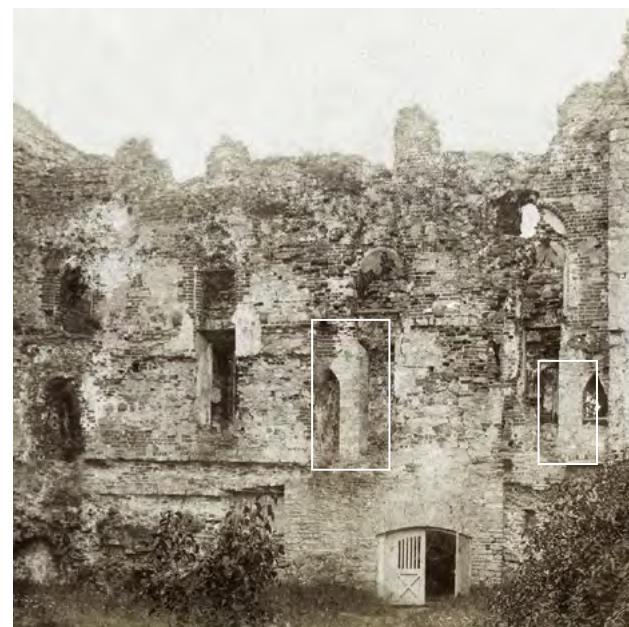
3. att. Dienvidu korpusa pagalma siena. Ap 1890. g. Norādītas Karla Gustava fon Ziversa laikā izveidoto mūra balstu atrašanās vietas CM 119022, 6. lpp.

korpusa ziemeļaustrumu stūra balsti (3. att.) sienas struktūrā integrēti 1954. gada remontdarbos, savukārt rietumu tornim tuvākais stabīšs joprojām izšķirams sienas mūrējumā kā daļa no nelielas ailas ar divslīpju pārsedzi.

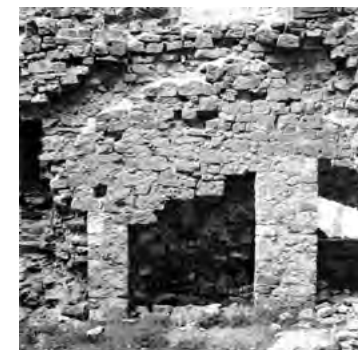
4. att. 19. gadsimta 30. gados izveidotie mūra balsti dienvidu korpusa austrumu daļā NKMP KMIC, Fn 13828

Vizuāli līdzīgs stabveida balsta mūrējums konstatējams arī rietumu torņa otrā stāva telpas dienvidaustrumu stūrī, kur atrodas apmēram divus metrus augsta sienas niša ar līmenisku pārsegumu. Piemūrējumam raksturīga izteikta ģeometriskā regularitāte (4. att.), kas novērojama arī iepriekš minētajiem dienvidu korpusa balstiem. Lai noskaidrotu, vai tas izbūvēts vienā laikā ar dienvidu korpusa pagalma sienas piemūrējumiem, 2024. gadā veikta mūrjavas paraugu salīdzināšana. Vizuāls izvērtējums uzrāda ļoti līdzīga materiāla izmantojumu salīdzinātajos paraugos. Līdz ar to stabveida piemūrējumu rietumu tornī ar augstu ticamības pakāpi varam iekļaut 19. gadsimta 30. gados veikto darbu sarakstā.

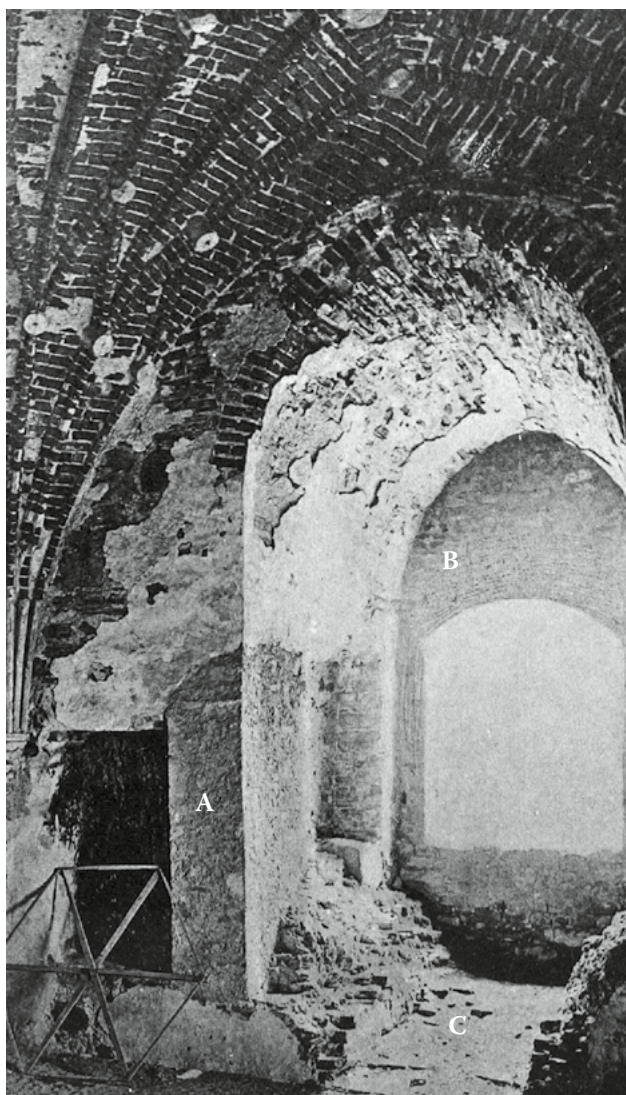
5. att. Rietumu torņa otrā stāva telpas senākais zināmais foto-uzņēmums. Redzama loga nišas pārmūrētā sānu mala (A) un 19. gadsimta sākumā atjaunotā loga (B). Konstatējams, ka loga nišā vēsturiski nav bijis paaugstināts grīdas līmenis (C). Priekšplānā novietotais sešstūra rāmis, iespējams, ir pamatne lapu vītnei, kas izmantota telpas rotāšanai studentu korporācijas *Livonia* rīkotajos pasākumos  
Guleke 1896, F. II, T. VIII, c

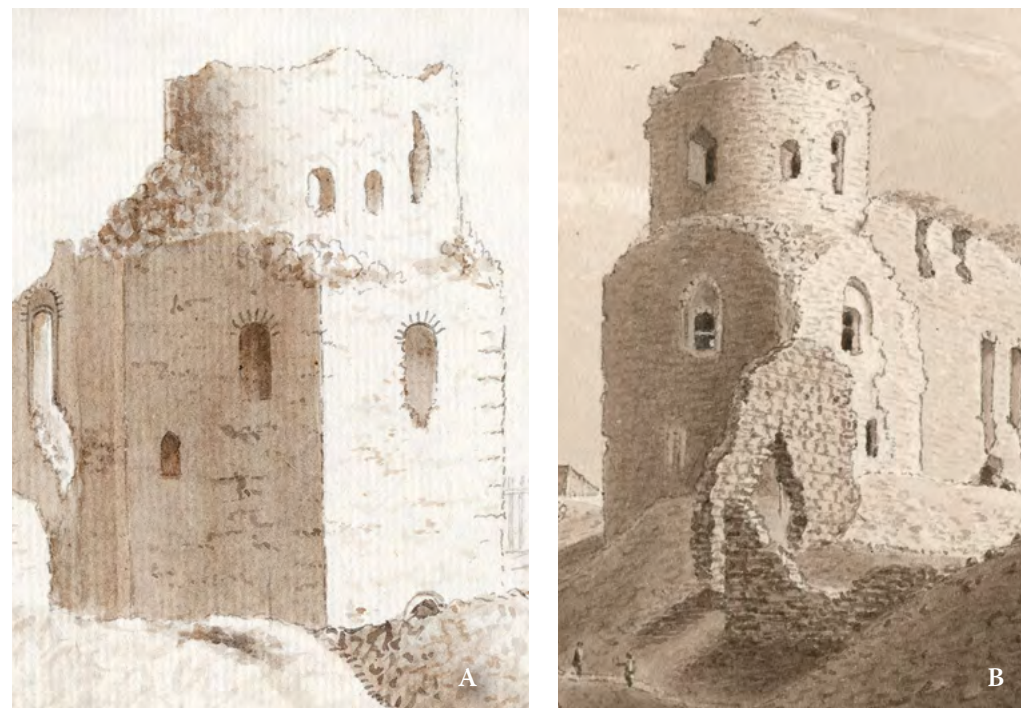
6. att. Rietumu tornis 1793. gadā (A) un 1810. gadā (B). Laikā, kas šķir abus attēlus, veikta otrā stāva telpas logailu pārveidošana  
A – LUAB, BM05119A; B – IVM, 7614 G 1381

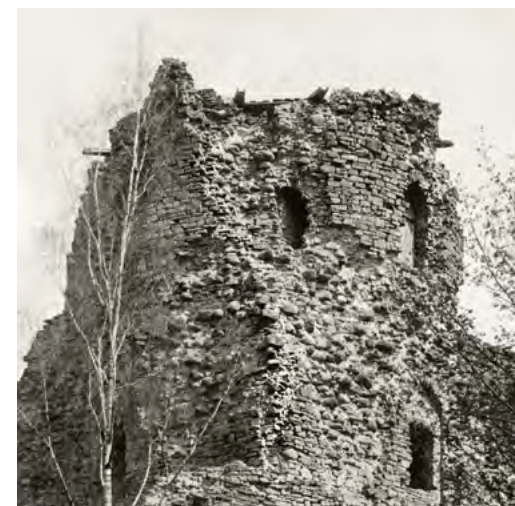
8. att. Šis ir viens no nedaudziem fotouzņēmumiem, kurā redzams 1903. gadā izbūvētais rietumu torņa pagaidu jumts  
CM 2070

Kaut gan biedrības atskaites nesniedz sīkākas ziņas par 1903. gadā īstenoto aizsardzības pasākumu raksturu, arī no arhitekta O. fon Zīversa sniegtajiem paskaidrojumiem ir saprotams, ka pretēji sākotnējai iecerei par visa pils kompleksa restaurāciju, kas ilgtu gadiem, īstenota tikai rietumu torņa pagaidu jumta pārseguma izveide.

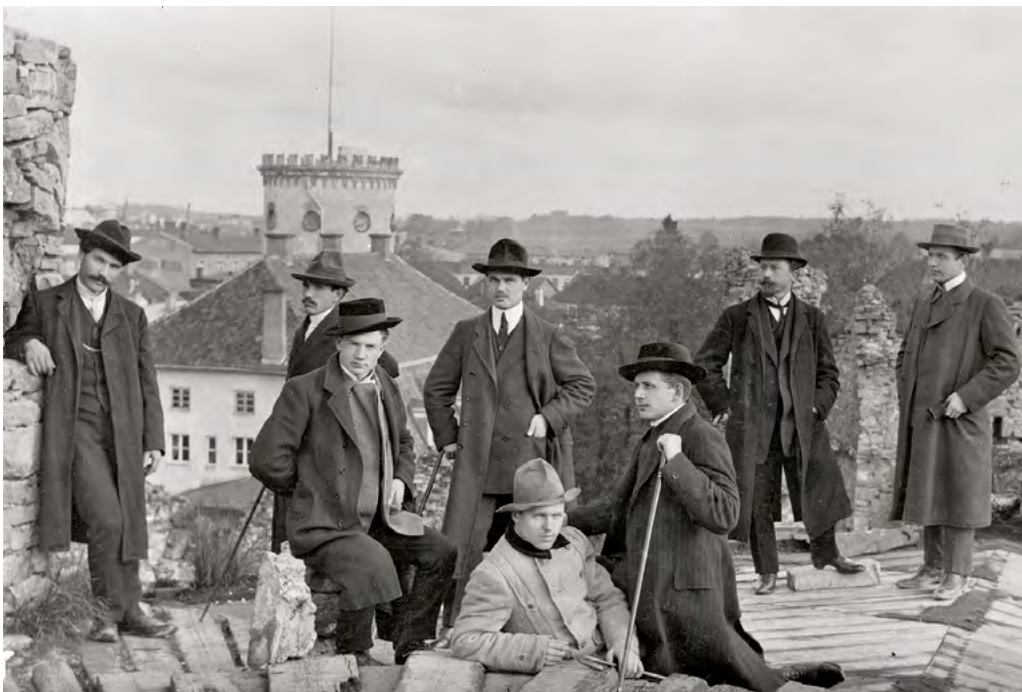
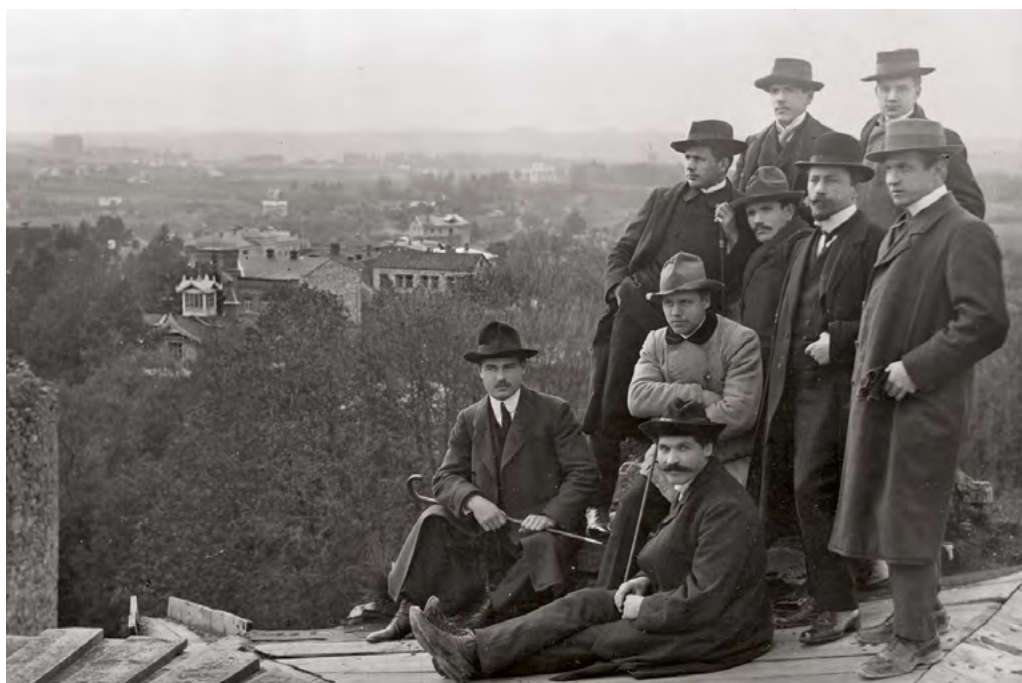
9. att. Jāņa Ozola tipogrāfijas darbinieki uz rietumu torņa jumta. Ap 1910. g. Redzams, ka dēļu klāju nosedzošās papes fragmenti ir saglabājušies tikai vietumis  
CM 20208 un 20209

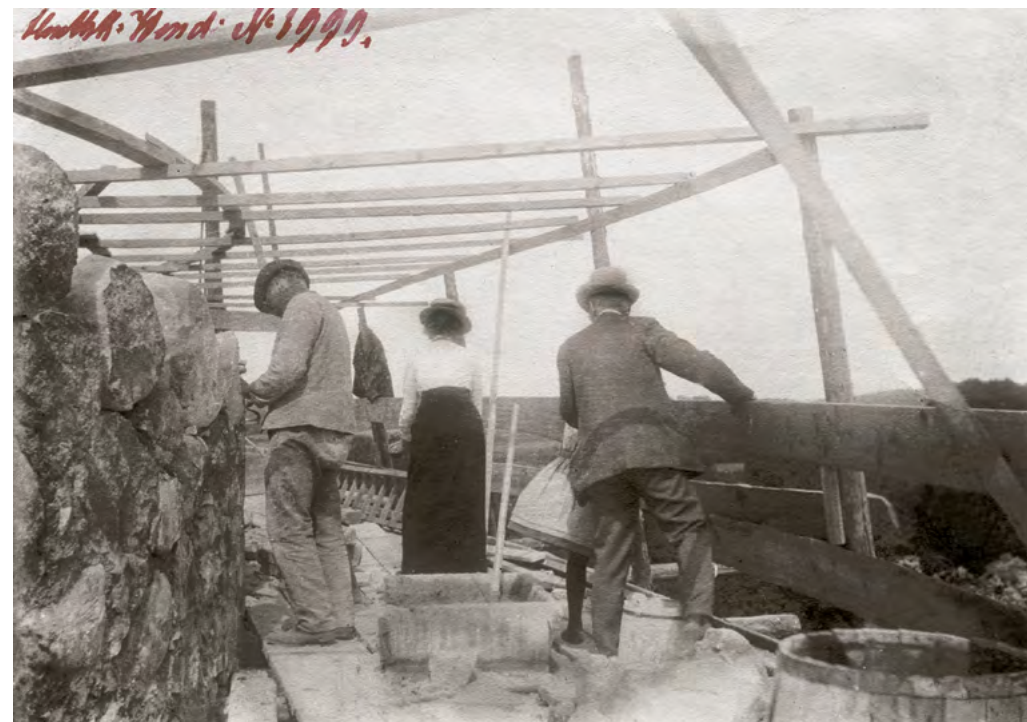
10. att. Rietumu torņa augšdaļas atjaunošanas darbi. Šī ir viena no divām zināmajām 1914. gadā veikto darbu procesa fotogrāfijām; otra – šī raksta ievadattēls  
LNB, RX109-1-45, 1

Torņa restaurācijas darbus tomēr varēja sākt tikai nākamā, 1914. gada vasarā, jo projekta īstenošanai nepieciešamo līdzekļu iegūšana izvērtās ilga un sarežģīta, turklāt reālās būvdarbu izmaksas pieauga no projektā paredzētajiem 3700 līdz 6064 rubļiem (Malvess 2005, 200). Restaurācijas darbi notika no maija līdz septembrim un, kā liecina Pieminēkļu kopšanas komisijas sastādītais atzinums, to rezultātu varēja uzskatīt par apmierinošu. Darbus sākot, 1914. gada maijā bijusi veikta arī būves fotofiksācija, kas liecina par atbildīgu pieeju, dokumentējot arhitektūras pieminēkļa stāvokli tā atjaunošanas pasākumu laikā. Diemžēl arhīva materiālos atrodamas tikai norādes par šo foto-uzņēmumu izgatavošanu, taču minētos fotoattēlus Latvijas atmiņu institūciju krājumos pagaidām nav izdevies atrast. Rietumu tornim tika izbūvēts konusveida jumts ar dubulto (koka skaidu un kārniņu) segumu. Šim nolūkam akmens konstrukcijā no jauna uzbūvēja torņa augšdaļu ar bēniņstāva logailām. Darbu gaitā nostiprināta arī Mestra zāles griestu velve un citas torņa mūra konstrukcijas (LNA LVVA, 7363. f., 1. apr., 3. l., 37.–39. lp.). No jauna uzbūvētajai torņa augšdaļai piegādāto akmens būvmateriālu apjoms sasniedza vienu trešo daļu no kopējā izlietoto būvmateriālu apjoma: 3414 no 9396 kubikpēdām (Malvess 2005, 200), kas atbilst apmēram 100 kubikmetriem no kopējā apjoma – apmēram 270 kubikmetriem. Tā bija apjomīgākā un arī dārgākā restaurācijas darbu sastāvdaļa.

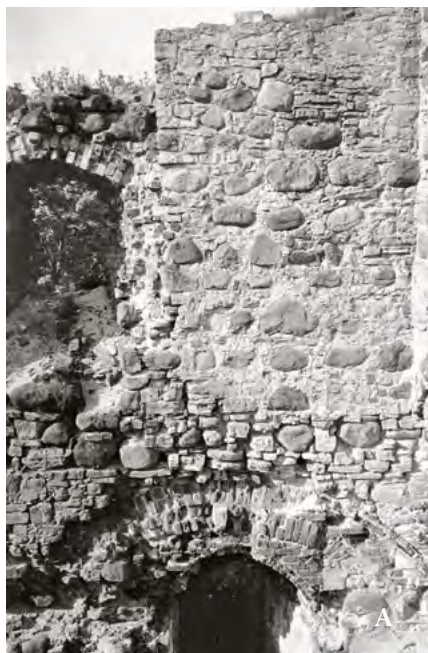
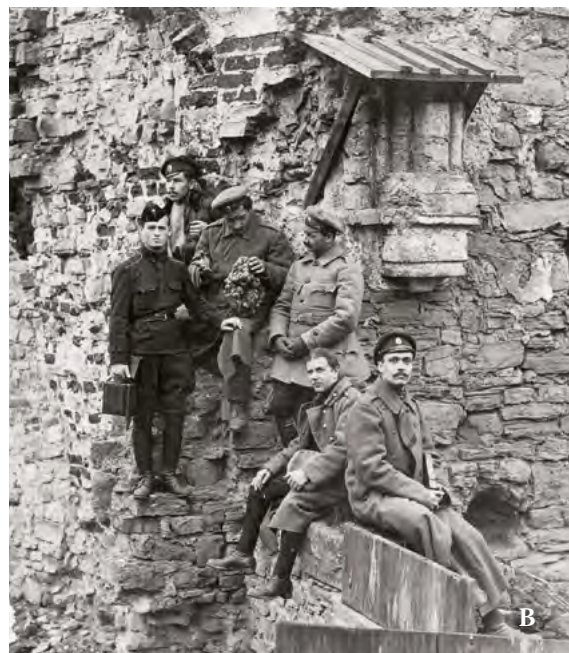
11. att. 1914. gadā Cēsu pilsdrupās veikti arī citi praktiskās saglabāšanas darbi, piemēram, atjaunots dienvidu korpusa ārsienas fragments (A) un virs kapelas konsoles izbūvēts dēļu jumtiņš (B)

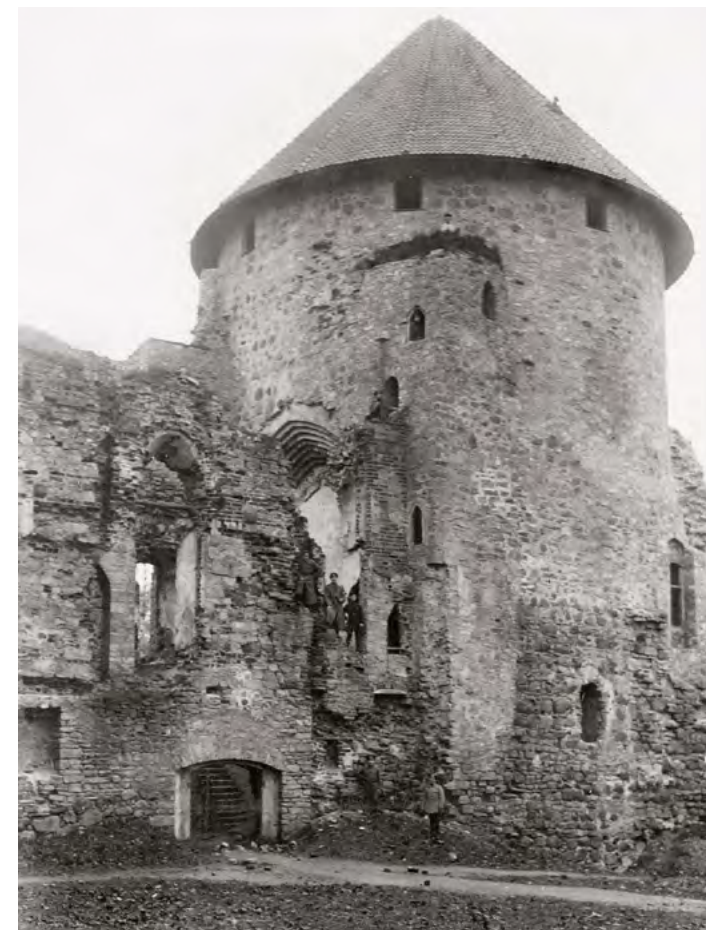
12. att. Rietumu tornis 1917. gadā. Redzams, ka kāpņu torniņa virsplakne konservācijas nolūkā nosepta ar velēnām  
INA, EFA.124.A.122.161

aprakstā (NKMP KMIC, 6203: 5615, 217, 220), kā arī labi redzams 20. gadsimta sākumā uzņemtajos fotoattēlos (12. att., 13. att.: A un 14. att.)). Dienvidu korpusa pagalma sienai ilgstoša erozijas procesa dēļ ievērojamā apjomā bija noārdījusies no ķieģeļiem mūrētā čaula, robotajā sienas augšdaļā atsedzies mūra kodols, bet virs vārtiem esošajā sienas posmā izveidojusies apjomīga plaisa. Pēc fotouzņēmumiem konstatējams, ka 20. gadsimta sākumā sagrūvusi rietumu puses logailas pārsedze un virs tās esošā sienas daļa – tas negatīvi ietekmēja šīs sienas posma konstruktīvo noturību. Ziemeļu tornim 1932. gada pavasarī bija nogruvis apjomīgs pret ziemeļu korpusu vērstās sienas fragments (NKMP KMIC, 6203: 5616, 225). Tā paša gada vasarā arhitekts Pēteris Ārends (1900–1960) rakstīja: “Diametrāli pretējā torņa sienā ir liela plaisa jau no agrākiem laikiem. Ar šīm divām plaisām tornis sadalīts divās daļās. Abi sienu masīvi, domājams, pamatnei sēžoties, šķiebjas katra uz savu pusi. Uz rītiem un vakariem nosvēršanās no stateniskās līnijas ir par 50–60 cm, bet uz ziemeļu pusi pat līdz 1,5 m. Bez minētajām lielajām plaisām torņa masīvos redzamas vēl vairākas sīkas, vertikālas plaisas, kas lielos mūrus saskalda atsevišķos vertikālos stabos. Tornis draud apgāzties.” (NKMP KMIC, 6203: 5615, 220) Lai novērstu torņa ārsienas turpmāku svēršanos un eventuālu sagrūšanu, tika paredzēts tā ārsienu apjozt ar perimetra dzelzs enkuru jeb horizontālu savilci. Pieminēkļu valdes galvenais arhitektūras jautājumu speciālists profesors Pauls Kundziņš (1888–1983) bija aplēsis, ka torņa ārsienu aptverošs dzelzs gredzens (3" x 3/8" jeb ~8 cm x ~1 cm) spēš līdzsvarot 6000 kilogramus lielu horizontālas spiedes spēku (NKMP KMIC, 6203: 5616, 250). Šāda risinājuma konstruktīvā nozīme mūsdienās tiek pamatoti apšaubīta (Lapiņš 2021, 147).

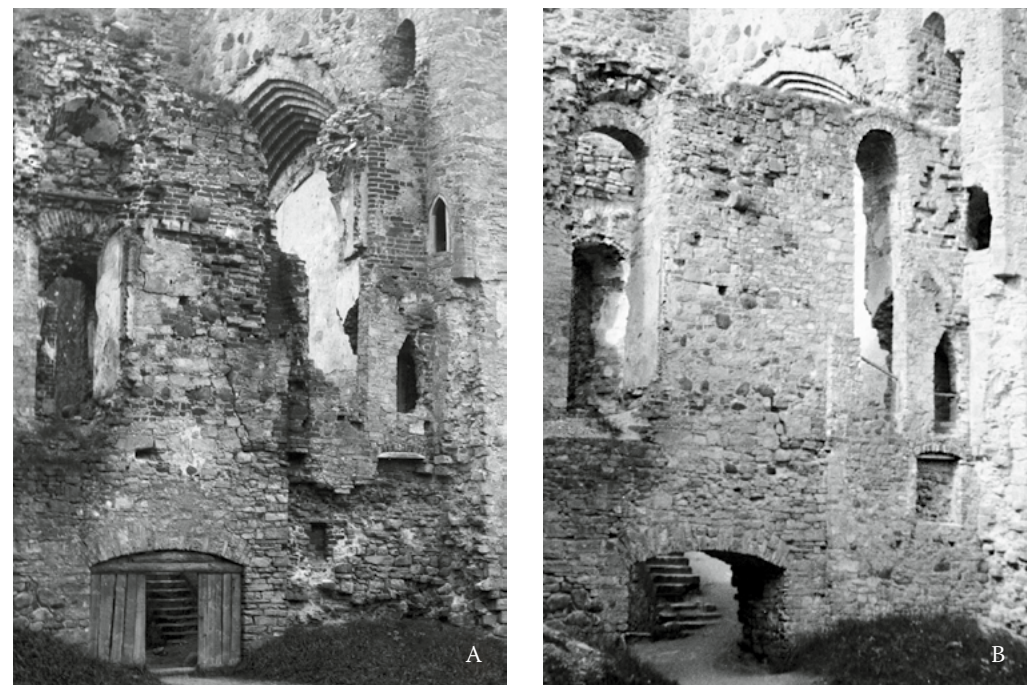
13. att. Dienvidu korpusa pagalma siena pirms (A) un pēc (B) 1933. gadā veiktajiem remontdarbiem  
A – LNVN, Fn 32503; B – NKMP KMIC, Fn 13752

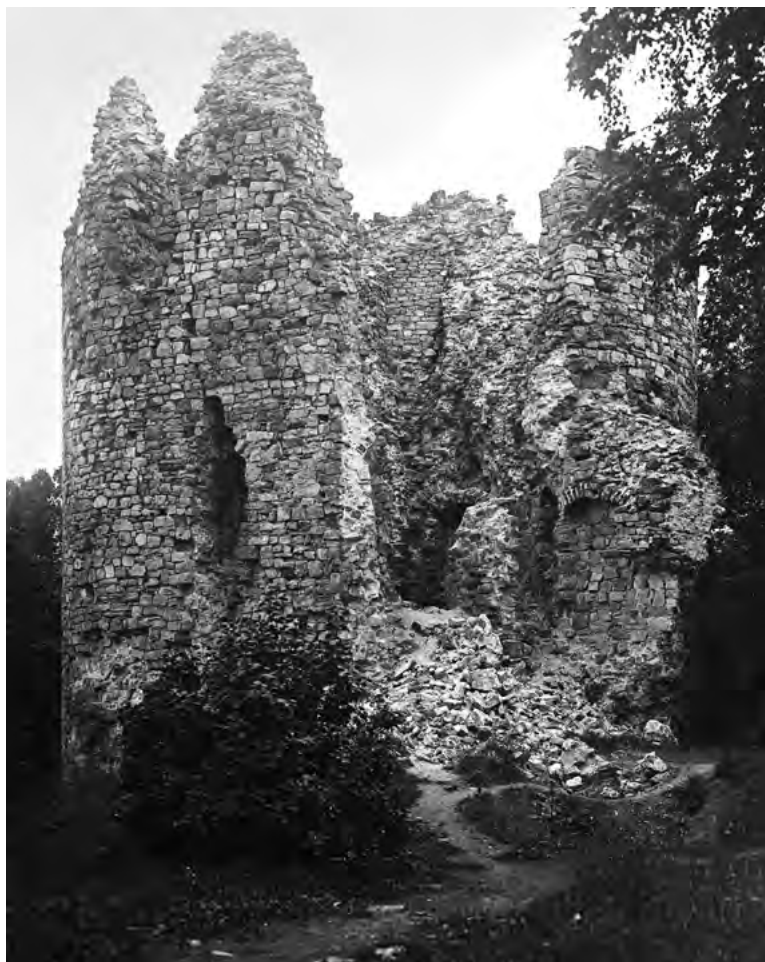
14. att. Ziemeļu tornis pēc ārsienas fragmenta nogrūvuma. 1932. g. LNVN, Fn 30236

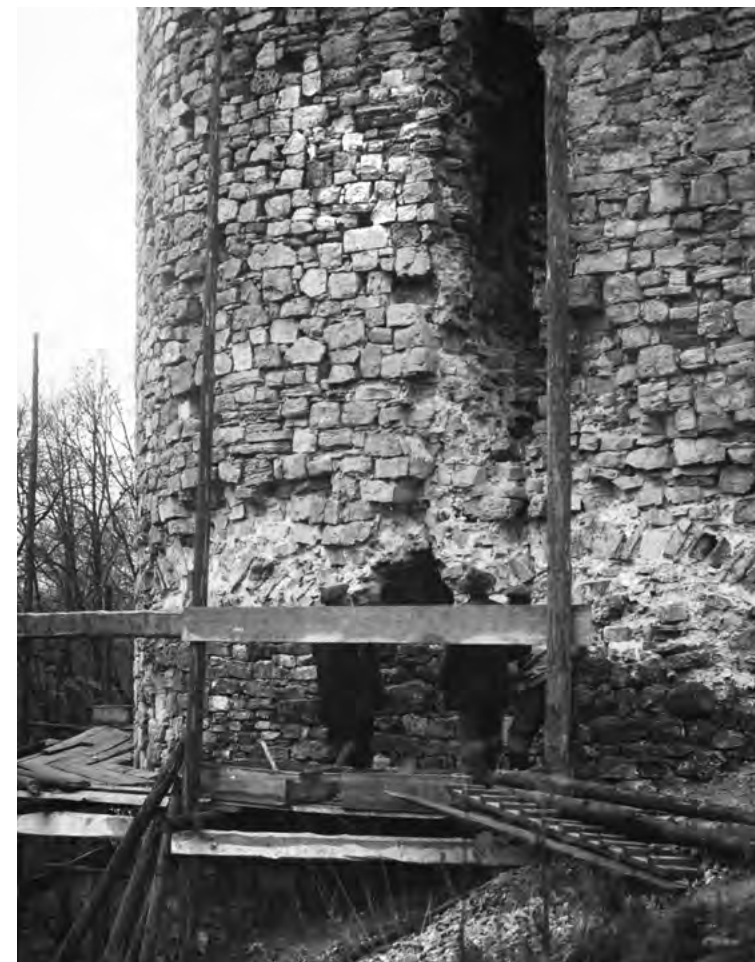
15. att. Ziemeļu tornis ārsienas atjaunošanas darbu laikā. 1933. g. LNVN, Fn 31336

Tikai trīs nedēļu laikā veiktā ziemeļu torņa mūru nostiprināšana ietvēra “vaļējo apšuvuma akmeņu piekīlēšanu un piemūrēšanu”, logailu pārsedžu atjaunošanu un iesegšanu ar 5–10 centimetrus biezu betona kārtu, kā arī horizontālas dzelzs savilces izbūvi (NKMP KMIC, 6203: 5616, 247). Kopējais aizmūrēto “izbrukumu un plaisu” apjoms aplēsts 75 kubikmetru (!) apmērā (NKMP KMIC, 6203: 5616, 271). Atjaunotās ārsienas zonas šobrīd ir identificējamās tikai aptuveni, jo, pirmkārt, 1933. gadā nav veikta grafiska plānoto vai īstenoto darbu kartēšana, otrkārt, atjaunojamās vietas nav mērķtiecīgi fotogrāfiski dokumentētas nedz pirms, nedz arī pēc restaurācijas un, treškārt, torņa mūra konstrukcijas ievērojami pārveidotas 20. gadsimta otrajā pusē veiktās restaurācijas laikā.

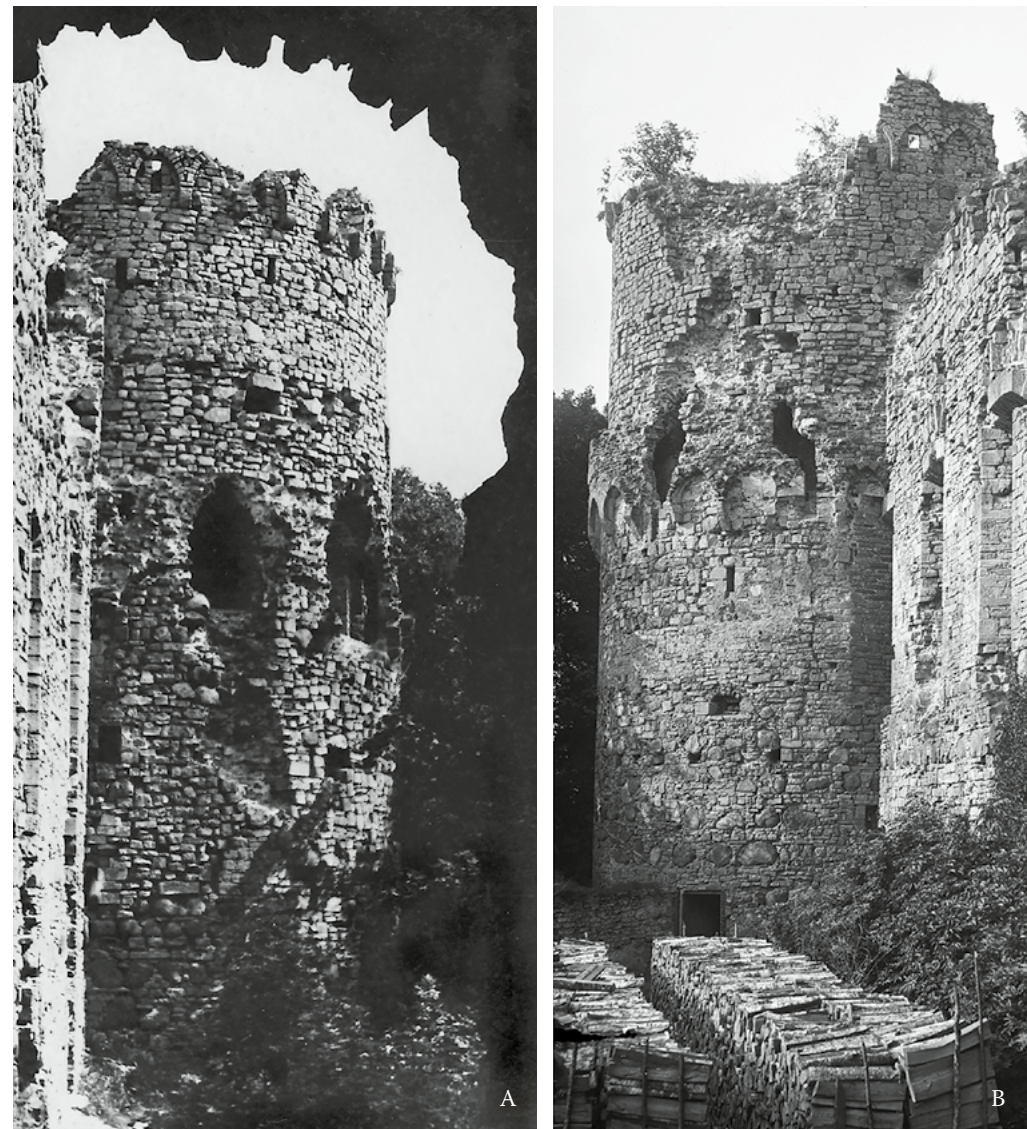
16. att. Dienvidu tornis skatā no rietumiem (A) un ziemeļaustrumiem (B). 20. gs. 20. gadi  
A – CM 124704; B – LNVM, Fn 14766

Dienvidu torņa tehnisko stāvokli pirms atjaunošanas darbu sākšanas uzskatāmi ilustrē 20. gadsimta 20. un 30. gadu pirmās puses fotoattēli (16. att.): cilindriskā torņa fasādes vidusdaļā izveidojušies četri ārsienas izgruvumi; ziemeļaustrumu pusē zudis apjomīgs torņa augšdaļas fragments; čaulas mūrējums erodējis gandrīz visā sienas

plaknē; vietās, kur mūrjava pilnībā sairusi un izskalojusies, nogruvuši mūra čaulas akmeņi; no vidējās arkatūras pilnībā saglabāties tikai uz dienvidu pusi vērtais posms; augšējā arkatūru josla zudusi apmēram  $\frac{2}{3}$  apmērā. Par torņa iekštelpu stāvokli pirms restaurācijas informācija ir ļoti ierobežota – 1932. gadā sagatavotajā “Cēsu pilsdrupu aizsardzības stāvokļa aprakstā” minēta tikai pirmā stāva telpa, ko 8. Daugavpils kājnieku pulks tolaik izmantojis kā ledus pagrabu (NKMP KMIC, 6203: 5616, 225), savukārt torņa trešā stāva līmenī ārsienā izveidotā apeja 1933. gadā fiksēta četros fotoattēlos (LNVM, Fn 40470-40473).

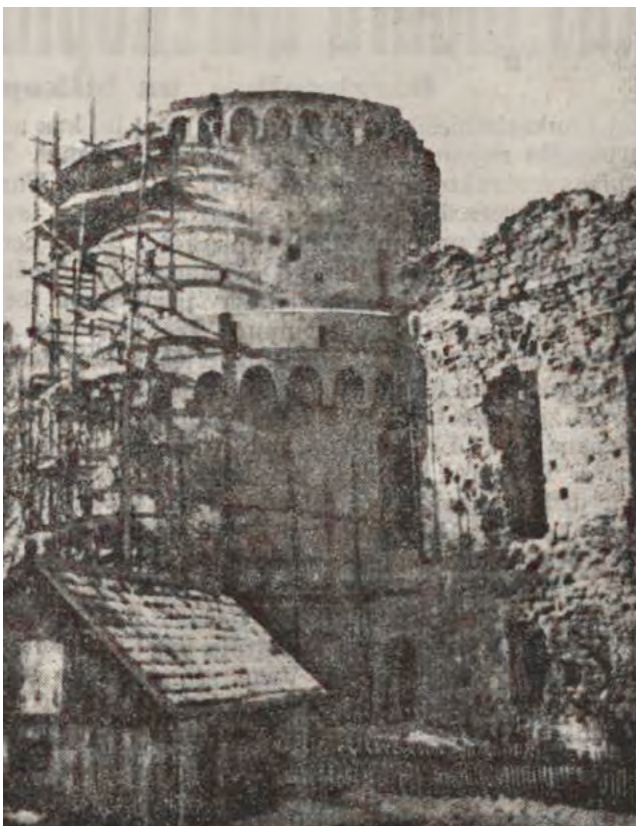
17. att. Dienvidu tornis atjaunošanas darbu laikā. Redzams, ka torņa fasādes restaurācija vispirms veikta ziemeļaustrumu pusē (pret Jauno pili) Jaunākās Ziņas, 26.03.1938.

Dienvidu torņa restaurācijas otrajā posmā, kas sākts 1937. gada decembrī un ilga līdz nākamā gada martam, veikta torņa fasādes atjaunošana. Īsu pārskatu par paveikto 1938. gada jūnijā sniedzis par darbu uzraudzību atbildīgais K. Andermanis: “Pilnīgi atjaunoti torņa vidējā joslā, kā arī dzegas daļā pa lielākai daļai nodrupušie loku frīzi, speciāli izkaldinot piemērotus akmeņus. Atjaunotas visas šaujamās lūkas, logi un velves, rekonstruējot tos pēc veciem zīmējumiem, resp., saskatāmām atliekām. Izlaboti arī mūri, kuri tieši saistīti ar torni.” (NKMP KMIC, 6203: 5615, 343) Pārskata turpinājumā minēti iespaidīgi paveikto darbu apjomi (piemūrētas un piekļētas sienas: 222,7 m<sup>2</sup>; atjaunotas sienu virsmās sadrupušās mūru daļas: 66,1 m<sup>3</sup> utt.), turklāt jāpatur prātā, ka to īstenošanai bija atvēlētas tikai 12 aukstas ziemas nedēļas.

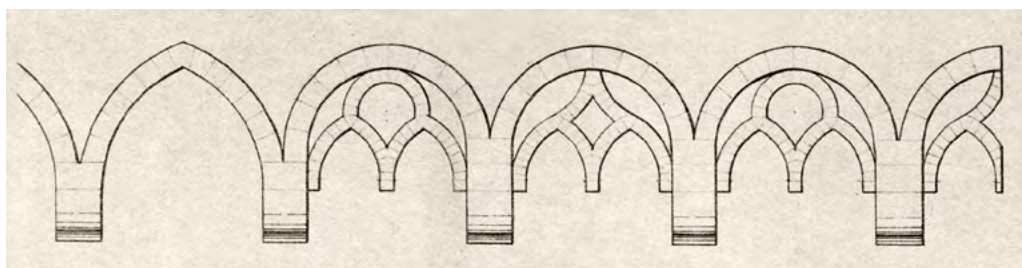
18. att. Dienvidu torņa augšējās arkatūras grafiska rekonstrukcija  
Guleke 1896, F. II, T. VI: 12

Pamanāmākais torņa atjaunotāju veikums ir būvi vainagojušās arkatūras restaurācija. Ievērojamā apjomā zudusī dekoratīvā josla atjaunota, neņemot vērā vācbaltiešu arhitekta Reinholda Gulekes izstrādāto un 1896. gadā publicēto tās grafisko rekonstrukciju (18. att.). Saskaņā ar vēsturiskajos fotoattēlos dokumentēto un R. Gulekes zīmējumā attēloto sistēmu katrā otrajā arkā no regulāras formas šūnakmens gabaliem bija izveidotas divas atšķirīgas, pamišus kārtotas masverka kompozīcijas. 1937. un 1938. gadā rekonstruētajos arkatūras posmos izmantots tikai viens masverka variants – divas blakus esošās arkas un trešā arka virs tām. Otrs masverka kompozīcijas risinājums, kurā augšējās arkas vietā veidots rombveida elements ar ieliektām malām, saglabājies vienā darbu laikā nepārveidotā dienvidu puses arkā. Abās arkatūras malās, pie torņa savienojuma ar blakus esošajiem korpusiem, no torņa pirmā būvperioda līdz torņa fasādes praktiskās restaurācijas laikam bija saglabājušās vairākas smailloka arkas (Dirveiks 2022a, 89). 1937./1938. gadā rietumu puses smailloka arkas rekonstruētas par pusaploces arkām, bet trim ziemeļu pusē esošajām arkām saglabāta to sākotnējā forma.

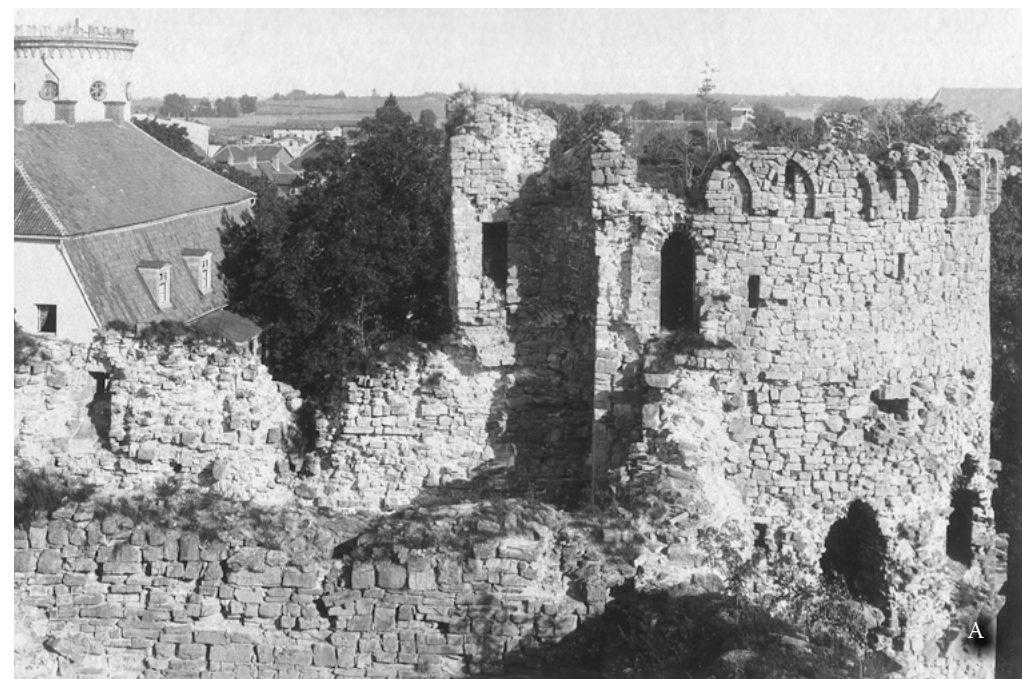
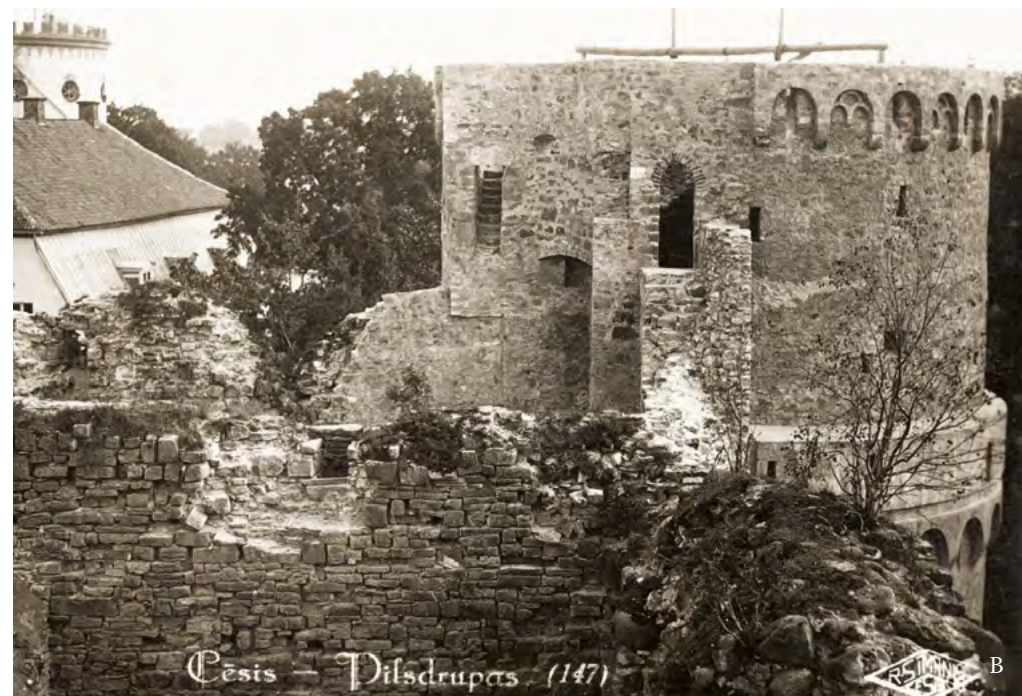
19. att. Dienvidu tornis skatā no rietumiem pirms (A) un pēc (B) fasādes restaurācijas  
A – CM 119022, 14. lpp.; B – T. Pumpuriņa kolekcija

1937./1938. gadā apjomīgi pārveidojumi skāruši arī torņa trešā stāva līmenī esošo arkatūru. Jau 19. gadsimtā vairākas arkas līdz ar plašiem ārienes fragmentiem bija zudušas. Vēsturiskajos fotouzņēmumos redzams, ka 20. gadsimta pirmajā ceturksnī par pirmajiem sešiem arkatūras lokiem fasādes rietumu pusē liecināja tikai viena akmens konsole un divas lokveida arku iesējuma vietas ārienes mūrējuma (16. att.: A). Vislabāk saglabājušās bija deviņas uz dienvidu pusi vērstās arkas, ko vēl daļēji sedzis vēsturiskais apmetums. Pēc dabā esošo arku parauga nebija sarežģīti atjaunot zdušos arkatūru posmus, taču nepatīkami pārsteidz darbu veicēju nesaudzīgā attieksme pret autentiskā materiāla saglabāšanu. To spilgti apliecina ziemeļaustrumu puses arku atjaunošanas risinājums. Šajā arkatūras posmā oriģinālsubstānce bija saglabājusies vismaz 70 % apmērā (16. att.: B), taču darbu laikā autentiskie arku loki un to paliekas tika izlauztas un arkatūras posms rekonstruēts, izmantojot dzeltenos Kalnciema ķieģeļus. Tādā pašā manierē “restaurēta” arī pusotru metru augstā josla virs arkatūras – vispirms nokalta oriģinālā, taču erozijas bojātā ķieģeļu mūra čaula, un tad mūrējums atjaunots ar jauniem materiāliem akurātā, geometriski pareizā izpildījumā.

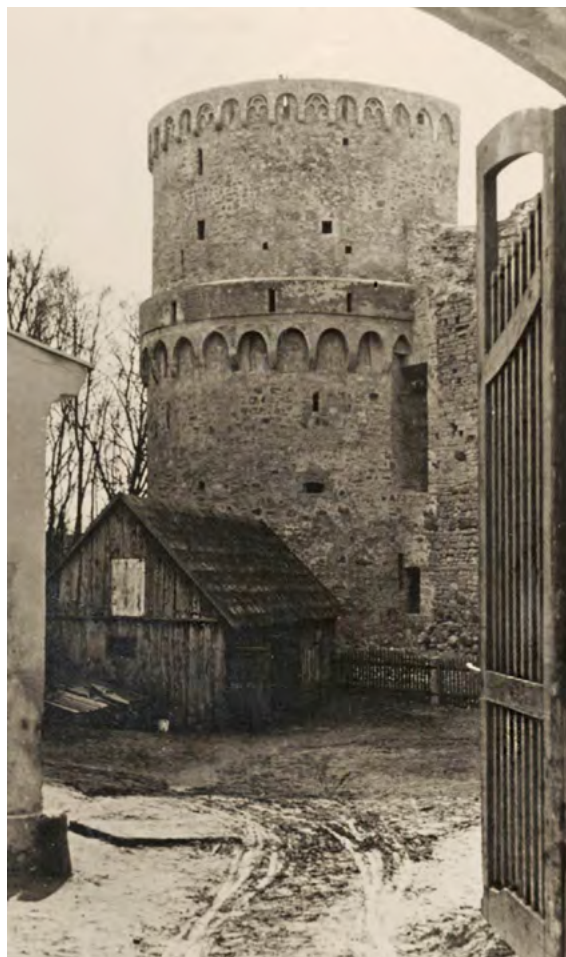
20. att. Dienvidu tornis  
1938. gada pavasarī  
NKMP KMIC, 6203: 5615, 300

Kā redzams atjaunotā torņa fotoattēlos, apakšējā arkatūra un tai abpus esošais ārienes mūrējums ticis noklāts ar gludu apmetumu. Iespējams, šāds risinājums izraudzīts, jo acīmredzami arkatūra bija apmesta arī pils apdzīvotības laikā – par to liecina uz tās saglabājušies oriģinālā fasādes apmetuma laukumi. Zinot, ka arkatūra un virs tās esošā šaujamlūku josla tiks apmesta, darbu veicējiem šajā fasādes daļā nebija jācenšas jauno mūrējumu pieskaņot vēsturiskajai substāncei (par to labi varam pārliecināties mūsdienās, kad 20. gadsimta 30. gadu apmetums ir lielā apjomā nodrupis). Taču pieļaujams ir arī atšķirīgs skaidrojums – praktiska nepieciešamība nosegt fasādes atjaunošanas sākumposmā torņa ziemeļaustrumu pusē iemūrētos dzeltenos ķieģeļus (iespējams, pilsētas valde piegādājusi neatbilstošu materiālu); lai nodrošinātu vienotu vizuālo koptēlu, darbu turpinājumā apmests arī pārējais torņa vidusdaļas mūrējums. Otrā skaidrojuma ticamību pastiprina apstāklis, ka iecere apakšējo arkatūru “izveidot pieslipētā, gludā apmetumā” nav bijusi saskaņota ar Pieminēkļu valdi (NKMP KMIC, 6203: 5616, 149).

Īstenoto atjaunošanas darbu laikā torņa āriene bija ievērojami transformējusies (sal. 16. att.: B un 20. att.). Kādam “Garā Hermaņa” rekonstruētā fasādē apliecināja, ka jau pavisam drīz tornis pilnībā atdzims savā sākotnējā izskatā un “atjaunotā veidā [tas] kļūs par pievilcīgu apbrīnošanas objektu” (Jaunākās Ziņas, 26.03.1938.). Taču citi nebūt nebija mierā ar restaurācijas rezultātu un darbu laikā izmainīto torņa ārējo veidolu. Pieminēkļu valdes arhīvā saglabājusies kādas rakstvedes Irmas Šmitas (*Šmidt*) 1938. gada vasarā rakstīta vēstule, kurā pausts dziļš sašutums par atjaunotajām “kailajām un neinteresantajām pils sienām” (21. att.). Lai arī vēstules autore nepretendē sniegt profesionālu veikto

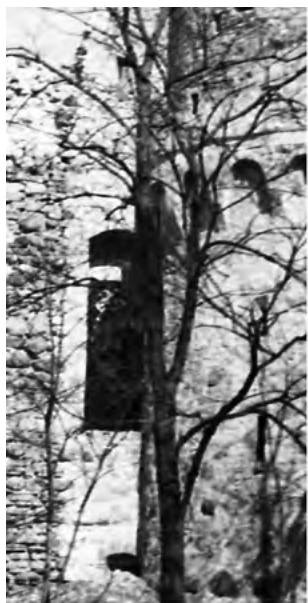
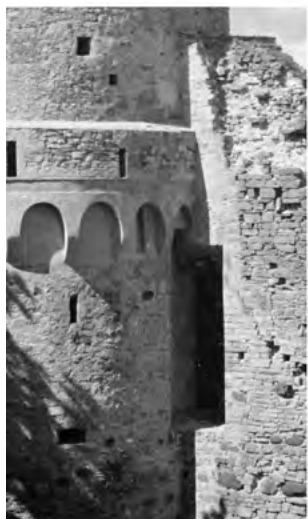
22. att. 20. gadsimta 50. gadu fotouzņēmumos redzams, ka dienvidu torņa fasādes restaurācijas laikā atjaunotas arī līdzās esošo korpusu sienu daļas un aillas  
NKMP KMIC, Fn 14749, 13787, 13841

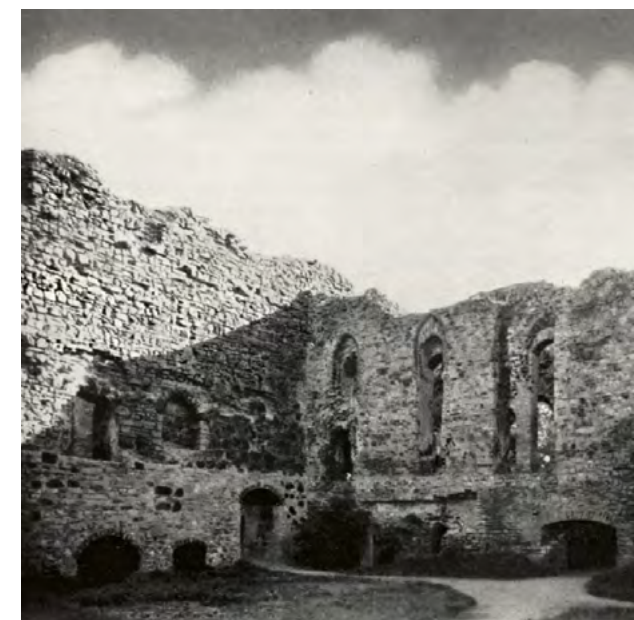
23. att. 1939. gadā publicētajā fotoattēlā redzams nesen atjaunotais austrumu korpusa pagalma sienas apakšējās daļas mūrējums  
Clasen 1939, 447

Viena no tām ir iekšpagalmam piegulošās austrumu korpusa sienas apakšējās daļas fragments (23. att.). Darbu laikā atjaunots ne tikai sienas čaulas mūrējums, bet arī no rūpnieciski ražotiem, sarkanmāla ķieģeļiem izbūvētas trīs ailu pārsedzes. Nesen veiktā pētījumā secināts, ka pils apdzīvotības laikā tikai viena no tām – vidējā – tiešām kalpojusi kā durvju aila, savukārt abas pārējās “ailas” šādā veidolā vēsturiski nav pastāvējušas (Dirveiks 2020, 49). Pārsedzēs iemūrēto ķieģeļu izmērs (6,5 x 24,0 x 11,5 cm) ir tāds pats kā ķieģeļiem, kas izmantoti dienvidu torņa fasādes un augšstāva ailu atjaunošanā.

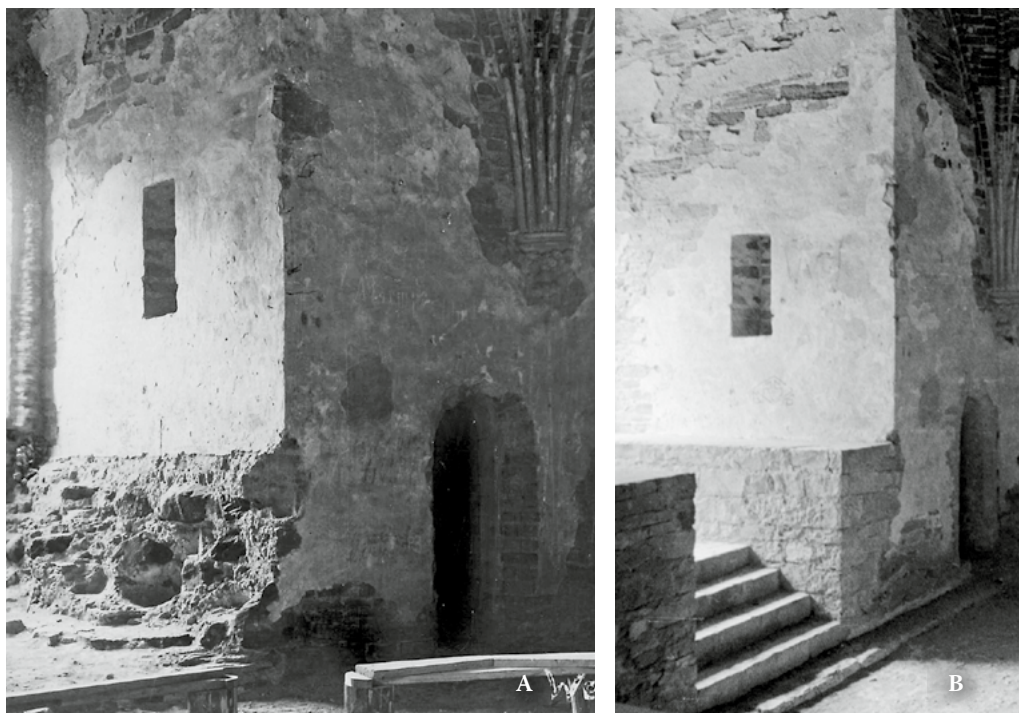
24. att. Rietumu torņa otrā stāva telpas ziemeļrietumu daļa 20. gadsimta sākumā (A) un 1952. gadā (B)  
A – CM 63437; B – NKMP KMIC, Fn 13678

Otra pils daļa, kurā identificējami šajā laikā veikti pārveidojumi, ir rietumu torņa otrā stāva telpa. Pamanāmākās transformācijas skārušas uz dienvidu un rietumu pusi vērstās logu nišas (24. att.). Tajās no regulāra paralēlskaldņa formā aptēstiem dolomīta gabaliem rekonstruēti pakāpieni, savukārt laukums starp augšējo pakāpienu un loga ailu iesegts

ar kvadrāta formas dolomīta flizēm. Loga nišu malās rūpīgi veidotā mūrējuma izveido-ti viduslaiku pilim raksturīgie loga soli (vācu *Fensterbank*). Par iedvesmas avotu šādam logu nišu pārveidojuma risinājumam acimredzot kalpojis R. Gulekes 19. gadsimta beigās sagatavotais rietumu torņa otrā stāva telpas rekonstrukcijas zīmējums (Guleke 1896, F. II, T. VIII, c). Senāko telpas fotouzņēmumu analīze apliecina, ka arī šajā gadījumā izveidota vēsturiskajai situācijai neatbilstoša rekonstrukcija (Dirveiks 2011, 385).

Rietumu puses loga nišai blakus esošajām durvīm uz kādreizējo tualetes telpu (24. att.) saglabājušies tikai daži oriģinālie aila malu profilķieģeļi; aila rekonstruēta, izmantojot pieskaldītus (nošķelts viens stūris) dzeltenos Kalnciema ķieģeļus, kas pēc izmēra (6,5 x 23,0 x 11,5 cm) un izskata neatšķiras no dienvidu torņa restaurācijas darbos 20. gadsimta 30. gadu otrajā pusē lietotajiem ķieģeļiem. Vizuāli novērtējot aila atjaunošanā izmantoto mūrjavu, konstatējama tās līdzība ar dienvidu torņa, austrumu korpusa pagalma sienas un rietumu torņa otrā stāva telpas logu nišu pakāpienu mūrēšanā lietoto restaurācijas javu.

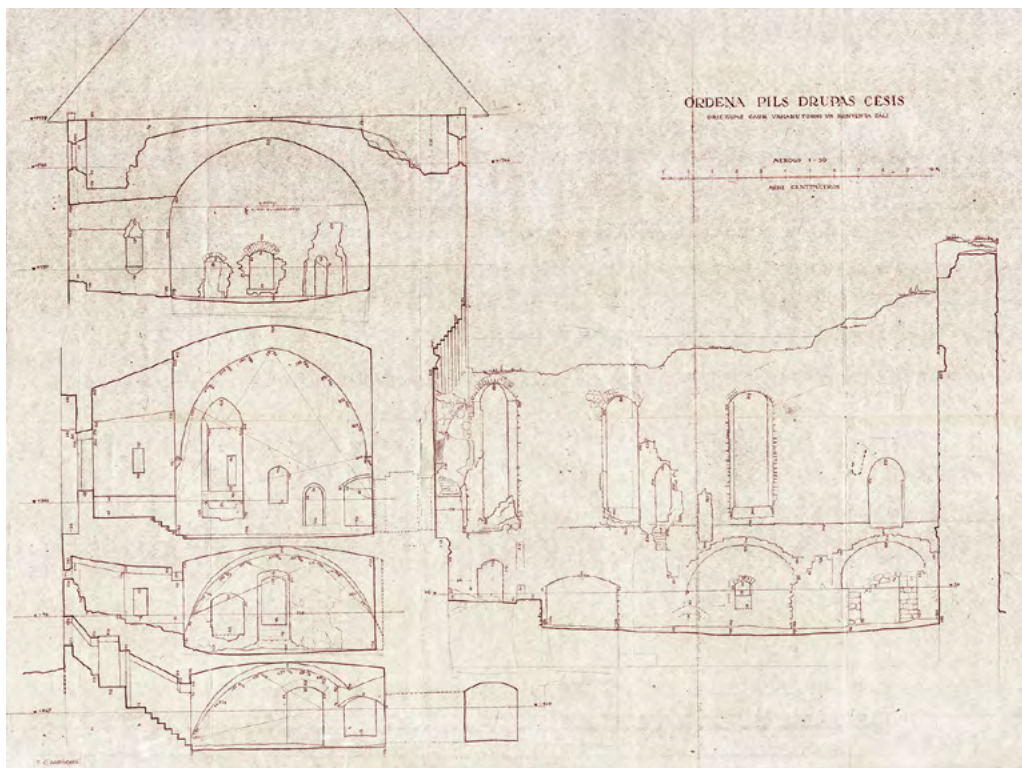
25. att. Teodora Ciparsona 1952. gadā sagatavots uzmērījuma rasējums – vertikāls griezumš caur rietumu torni un dienvidu korpusu  
CM KPA, bez inv. nr.

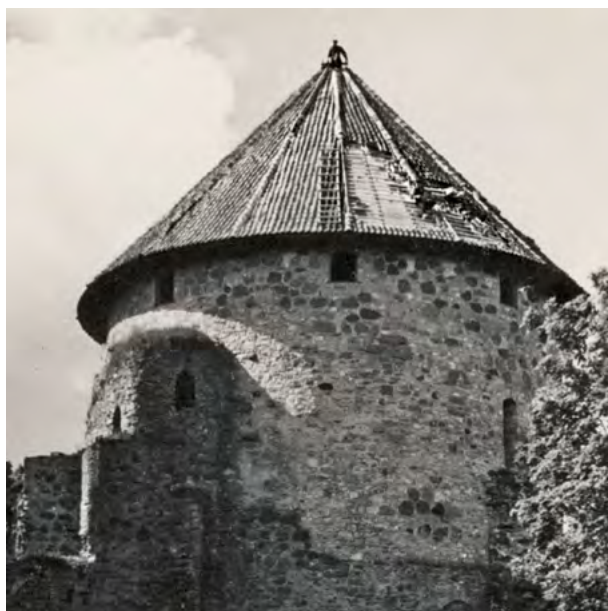
26. att. Rietumu torņa jumta seguma atjaunošana 1951. gada vasarā  
NKMP KMIC, 1412-43-KM, 28
