*Gundars Kalniņš, Mārtiņš Mintauris*

## CĒSU PILSDRUPU PRAKTISKĀ SAGLABĀŠANA 19. UN 20. GADSIMTĀ

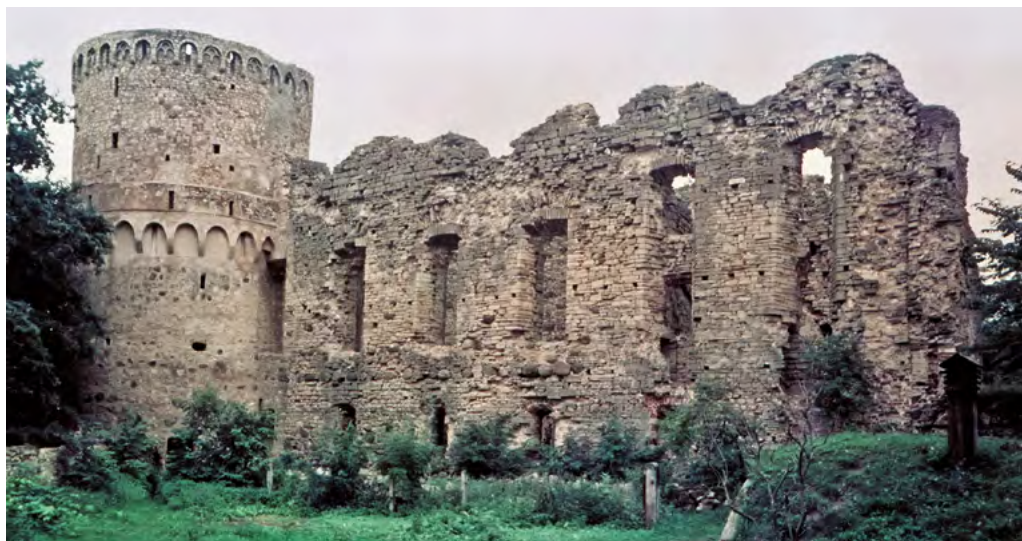
27. att. Austrumu korpusa austrumu fasāde pirms restaurācijas. 1952. g.  
NKMP KMIC, Fn 13618

Pēc piezīmes 1954. gadā Cēsu pilsdrupās veicamo “avārijas darbu” programmā (NKMP KMIC, 6203: 5616, 95) ir zināms, ka iepriekšējā gadā restaurēta “pret muzeju vērstās sienas”, t. i., austrumu korpusa austrumu fasādes, apakšējā daļa. 20. gadsimta pirmajā pusē uzņemtie fotoattēli uzskatāmi ilustrē sienas slikto tehnisko stāvokli pirms

atjaunošanas darbu īstenošanas. Bez jumta pārseguma esošā mūra konstrukcija apmēram 250 gadus bija pakļauta mitruma un sala postošajai iedarbībai. Visapjomīgākie oriģināl-substances zudumi konstatējami sienas augšdaļā, kur sākotnēji bija izbūvētas bēniņstāva šaujamkameras. Arī fasādes mūra čaula vietām bija pilnībā noārdījusies, atsedzot viegli irstošo sienas kodolu. Pirmā un otrā stāva logailu pārsedzes bija avārijas stāvoklī. Otrā stāva ailu taisnleņķa trapeces formas sānu malu kvadri bija saglabājušies 90 % apmērā, savukārt pirmajā stāvā to lielākais vairums bija zudis.

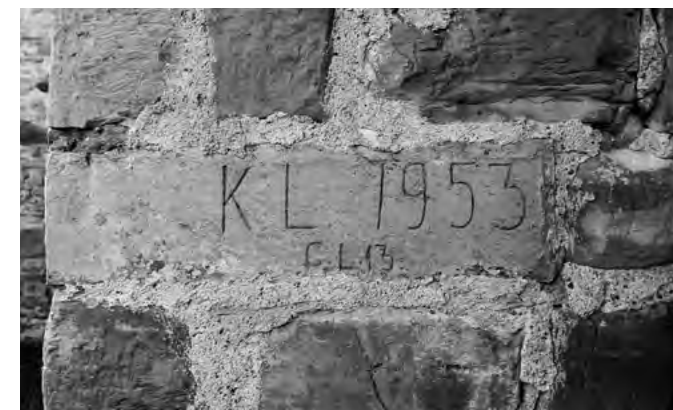
28. att. Austrumu korpusa pirmā stāva ailas L1-03 sānu malā iemūrēts akmens ar iekalumu “K.L. 1953. / C.L. 13.”. Iespējams, paraksta autors ir būvdarbu vadītājs Kārlis Laiders  
G. Kalniņa foto, 2024

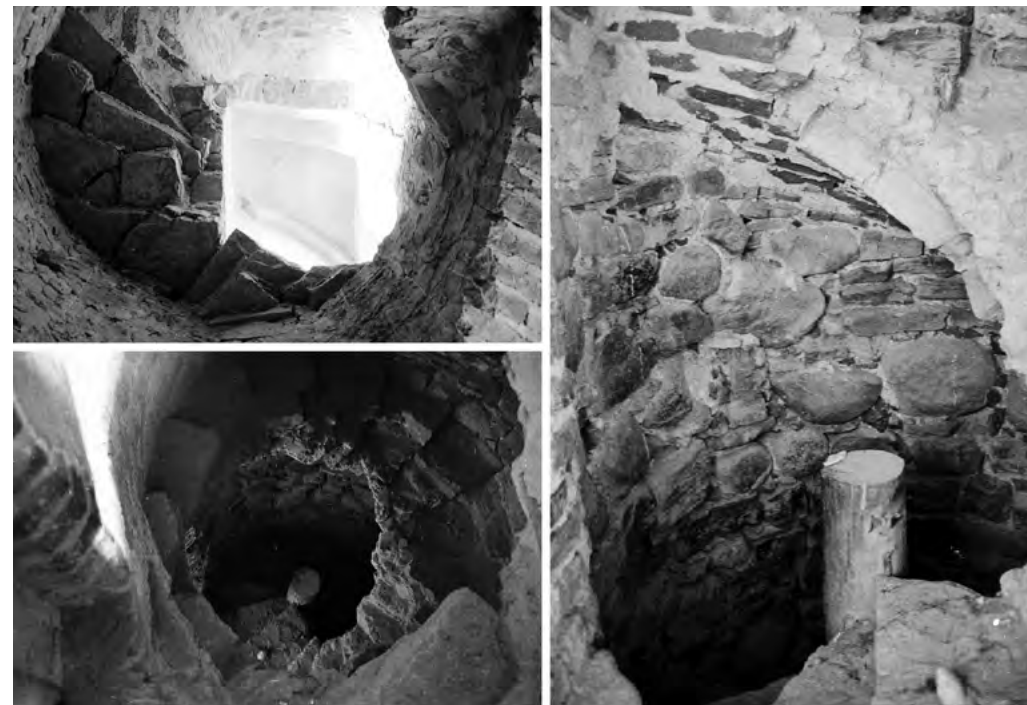
29. att. Vītņu kāpnes rietumu tornī pirms atjaunošanas darbiem. 1953. g. NKMP KMIC, Fn 31–33

Rietumu tornī 20. gadsimta vidū no sākotnējās komplicētās vītņu kāpņu sistēmas izmantojamas bija tikai ap 1838. gadu atjaunotās kāpnes torņa ziemeļaustrumu stūrī (skat. 78. lpp.). Iekšējā vertikālā komunikācija starp trim apakšējiem stāviem vispār nebija iespējama, jo tos savienojošās torņa ziemeļu sienā izbūvētās kāpnes bija sagruvušas. Arī austrumu sienā esošajā kāpņu telpā, kas sākas torņa pagrabā un noslēdzas trešajā stāvā, vairums akmens pakāpienu bija zuduši, padarot kāpnes nelietojamas.

Jau 1953. gada maijā arhitekts J. Līcītis bija sagatavojis rietumu torņa pakāpiena rasējumu (NKMP KMIC, inv. Nr. 419), paredzot, ka zudušie kāpņu elementi atjaunojami no monolīta, īpaši apkalta dolomīta kvadra. Apskatot dabā ZRD mūrnieku veikumu, konstatējams, ka neviens no jaunajiem pakāpieniem nesasniedz rasējumā norādīto 122 centimetru garumu – vairumā gadījumu izmantotas 60–70 centimetrus garas, rūpīgi izkaltas būvdetaļas, kas papildinātas ar dolomīta un ķieģeļu piemūrējumu blīvā portlandcimenta un kaļķu javā. Šādu risinājumu, šķiet, noteikuši divi faktori: pirmkārt, vēlme saglabāt vēsturisko pakāpienu daļas un, otrkārt, ierobežotās iespējas sagādāt tik lielus akmens blokus, no kuriem izgatavot pakāpienus rasējumā norādītajā izmērā. To, ka izejmateriāla sagāde prasījusi īpašu pieeju, savās atmiņās apliecina Cēsu Novadpētniecības muzeja kādreizējā direktore K. Ozola (CM Ri 127312). Pakāpienu izgatavošanai Glāznieku lautzuvē (mūsdienās – Rūpniecības iela 18, Cēsis) iegūto akmens materiālu nevarēja izmantot, jo tur iežu masas uzirdināšana veikta ar spridzināšanu, dolomīta iezi pārsvarā sašķeļot samērā nelielos blokus, bet lielizmēra gabalos izveidojot mikroplaisas. Tādēļ dolomīta bloku laušana notikusi Jaunraunas Spāriņos (30. att.). 1979. gadā publicētā rakstā muzeja direktore norādījusi, ka katrs pakāpiens izmaksājis 100 rubļu (Padomju Druva, 17.05.1979.).

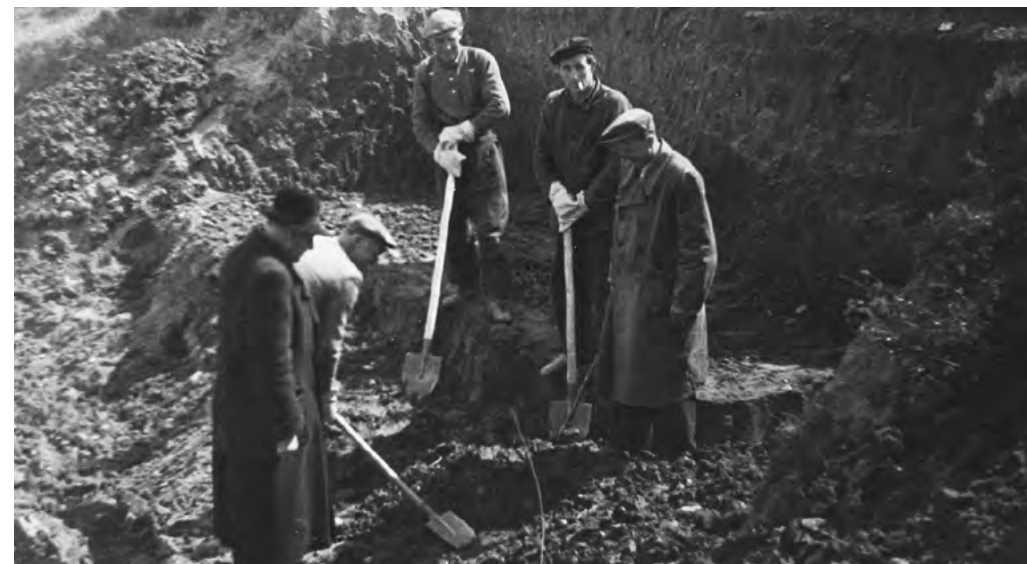
30. att. Rietumu torņa pakāpieniem nepieciešamo akmeņu iegūšana Jaunraunas Spāriņu dolomīta lautzuvē 1953. gadā. Piedalās Latvijas PSR Ministru Padomes Arhitektūras pārvaldes Pieminekļu aizsardzības daļas priekšnieks Leons Plauciņš CM KPA, bez inv. nr.

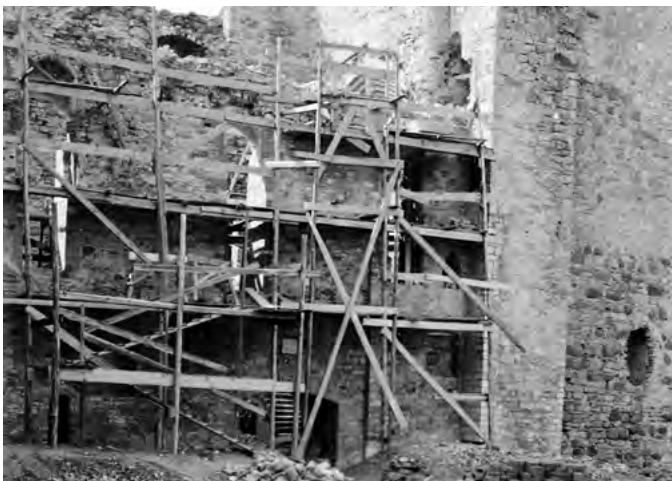
31. att. Sastatņu ieskaudā dienvidu korpusa pagalma siena restaurācijas laikā 1954. gada vasarā NKMP KMIC, Fn 18252

Dienvidu korpusa ziemeļu sienas tehniskais stāvoklis kopš 1933. gadā veiktā remonta (skat. 88.–92. lpp.) bija tiktāl pasliktinājies, ka ZRD tās atkārtota restaurācija šķita aktuālāka par citu pils daļu pirmreizējiem avārijas novēršanas darbiem. Labu priekšstatu par sienas pirmsrestaurācijas stāvokli sniedz 1952. gadā sistemātiski veikta atjaunojamo konstrukciju fotofiksācija (NKMP KMIC, Fn 13794–13800, 13816, 13826–13829). Restaurācijas arhitektu O. Treigūta un J. Līcīša piedāvātie sienas atjaunošanas risinājumi iekļaujas mākslinieciskās restaurācijas tradīcijās un paredz “sākotnējā” veidolā rekonstruēt 1933. gada remontdarbos pārveidotās otrā stāva ailes. Saskaņā ar O. Treigūta sagatavoto ziemeļu sienas logailu restaurācijas darba zīmējumu (NKMP KMIC, inv. Nr. 541, AR-13) ailu augšdaļu paredzēts vizuāli pagarināt ar dekoratīvām nišām, kuras veido divas no profilķieģeļiem mūrētas arkas. Par piedāvātā risinājuma pamatojumu acīmredzot kalpoja 1933. gada darbos nepārveidotā austrumu puses logaila, kuras dekoratīvajā

noformējumā izmantoti profilķieģeļi ar vienu nošķeltu stūri (NKMP KMIC, Fn 18241–18243). Rasējumā ievērojami vienkāršota ailu sākotnējā konstruktīvā uzbūve, līdz ar to praktisko darbu gaitā izveidoti nosacīti, vēsturisko situāciju neatspoguļojoši logailu modeļi. Uz projektētāja ieceres un praktiskās restaurācijas rezultāta nepilnībām norādīts jau iepriekš veiktos pētījumos (Dirveiks 2002, 23; Dirveiks 2008, 9; Zviedrāns 2024, 17).

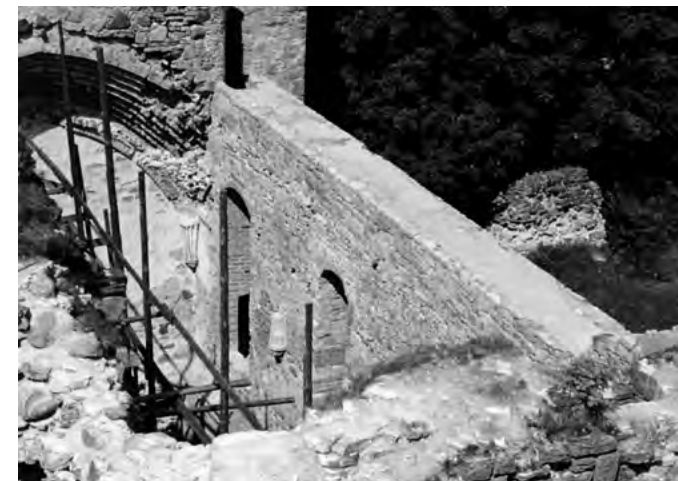
32. att. 1954. gadā restaurētā dienvidu korpusa ziemeļu siena. 1958. g. NKMP KMIC, Fn 3146

Restaurācijas darbi, kuru laikā pārmūrētas visu dienvidu korpusa ziemeļu sienas ailu pārsedes un sānu malas, kā arī atjaunots sienas ārējās (ziemeļu) un iekšējās (dienvidu) plaknes mūrējums, īstenoti, neveicot pilnvērtīgu pirmsprojekta izpēti un sagatavojot nepilnīgu projektēšanas dokumentāciju. Raksta autoriem ir izdevies apzināt tikai četrus ar šo darbu īstenošanu saistītus rasējumus: arhitekta J. Līcīša izstrādātu austrumu puses logailas uzmērījumu (NKMP KMIC, inv. Nr. 436, UZ-11), sienas ziemeļu fasādes fragmenta (austrumu puses apakšējās daļas) uzmērījumu (NKMP KMIC, inv. Nr. 427, UZ-9) un darba zīmējumu iepriekš minētā sienas fragmenta restaurācijai (NKMP KMIC, inv. Nr. 438, AR-8), kā arī arhitekta O. Treigūta sagatavotu ziemeļu sienas logailu restaurācijas principiālo risinājumu (NKMP KMIC, inv. Nr. 541, UZ-13). Pirms-restaurācijas izpētes un projektēšanas nepilnības akcentētas arī darbu pieņemšanas aktā: “Stipri izjūtams restaurācijas zinātniski pētnieciskā darba trūkums. (..) ziemeļu siena restaurēta bez projekta – autors iesniedzis darbu vadītājam tikai divas zīmējumu skices.” (NKMP KMIC, 6203: 5616, 86).

Dienvidu korpusa ziemeļu sienas atjaunošanas darbu amatnieciskā kvalitāte kopumā vērtējama pozitīvi, taču nedrīkstam aizmirst, ka to virsuzdevums bija arhitektūras pieminekļa saglabāšana, ievērojot Cēsu pilsdrupu praktiskās saglabāšanas procesa kādreizējo virzītāju bieži piesauktās zinātniskās restaurācijas principus. Nenoliedzami, 1954. gadā veiktie atjaunošanas pasākumi ir nodrošinājuši sienas samērā labu tehnisko stāvokli līdz pat mūsdienām, taču darbu gaitā ievērojami mazinājusies tās informatīvā un vēsturiskā vērtība. Ailu atjaunošana, izmantojot rūpnieciski ražotus ķieģeļus, negatīvi ietekmējusi arī šīs Cēsu pils daļas estētiskās kvalitātes. Dienvidu korpusa ziemeļu siena ir viens no spilgtākajiem “padomju laika restaurācijas” piemēriem šajā pieminekli, ko laikmetam raksturīgās pieejas ilustrēšanai nereti izmanto ekskursiju vadītāji.

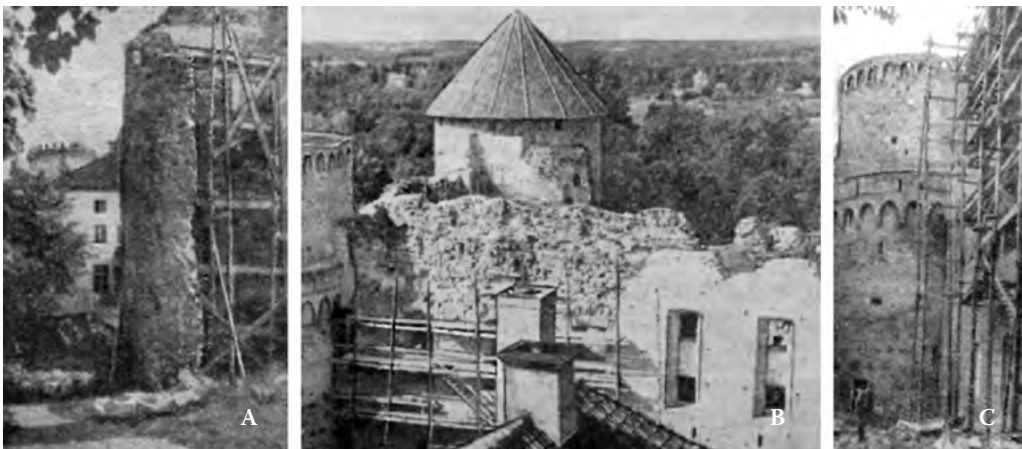
33. att. Austrumu korpusa austrumu sienas atjaunošana 20. gadsimta 50. gadu otrajā pusē  
A – Cēsu Stars, 05.07.1956.; B – Cēsu Stars, 23.09.1956.; C – Cēsu Stars, 10.09.1957.

1955. gadā, šķiet, nekādi mūra konstrukciju atjaunošanas pasākumi dienvidu korpusā vēl netika īstenoti – darbi sākti tikai nākamajā gadā. Vienīgās praktiskās restaurācijas aktivitātes 1955. gadā saistāmas ar austrumu korpusa austrumu sienu, precīzāk – ar tās ziemeļu daļu. T. Cīparsona fotouzņēmumos redzamas abās sienas pusēs izbūvētas koka sastatnes (NKMP KMIC, Fn 120–125, 20278), no kurām mūra konstrukcijas bija sasniedzamas līdz otrā stāva logailu pārsedžu līmenim. Tā kā ziemeļu puses otrā stāva logailu uzmērījumu rasējumi (NKMP KMIC, inv. Nr. 1283, UZ-32; 1284, UZ-33; 1285, UZ-34) datēti ar 1956. gada jūnija beigām, jāpieņem, ka 1955. gadā veikta tikai sienu vertikālo plakņu mūrējuma atjaunošana.

Arī par 1956. gadā veiktajiem restaurācijas darbiem pieejama ļoti ierobežota apjoma informācija. Būvdarbu žurnālā par šo gadu kopumā veikti tikai 10 ieraksti. No tiem uzzinām, ka ZRD strādnieki Cēsu pilsdrupās darbojušies no 1. maija līdz 10. oktobrim, visu šo laiku turpinot austrumu korpusa austrumu sienas restaurāciju. Divi fotouzņēmumi, kas publicēti laikrakstā “Cēsu Stars”, ļauj konkretizēt sienas daļas, kurās togad noritējuši mūra konstrukciju atjaunošanas darbi. Pirmkārt, vasaras pirmajā pusē sastatnes bijušas izbūvētas sienas ziemeļu daļas iekšpusē (33. att.: A), savukārt rudenī – austrumu fasādes dienvidu daļā (33. att.: B). NKMP KMIC arhīvā izdevies atrast tikai astoņus 1956. gadā Cēsu pilī uzņemtus fotoattēlus, no kuriem nevienā nav dokumentēta austrumu korpusa atjaunošana. Darbu norise īsi atspoguļota 1956. gada jūlija kinožurnālā “Padomju Latvija” (LVKFFDA, P-1285). Kinofilmā iemūžināta mūra čaulas atjaunošana austrumu fasādes ziemeļu daļā, nedaudz virs otrā stāva logailu pārsedzēm. Diktors stāsta, ka darbus veic mūrnieka Kārļa Laidera brigāde. Acīmredzot K. Laiders pildījis priekšstrādnieka funkciju, respektīvi, pats mūrējis un vienlaikus vadījis pārējās strādnieku grupas darbu. Spriežot pēc ierakstiem būvdarbu žurnālā, restaurācijas procesa virsvadību un uzraudzību šajā laikā turpināja ZRD norikotais darbu vadītājs K. Ezeriņš.

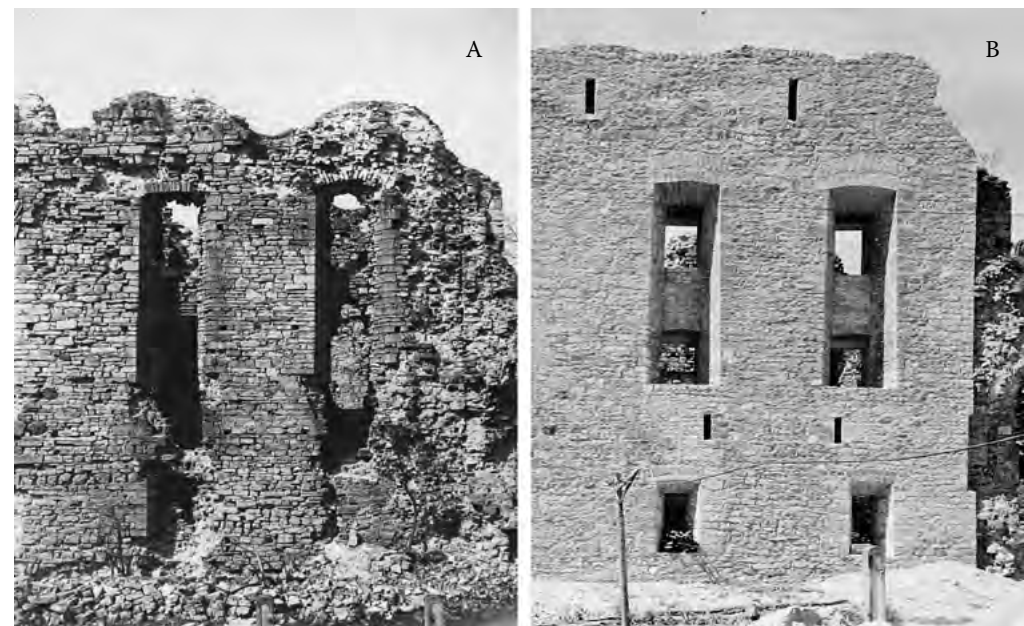
34. att. 20. gadsimta 50. gados veikto atjaunošanas darbu gaitā izlīdzināta austrumu korpusa austrumu fasādes plakne, t. sk. aizmūrētas visas sastatņu ligzdas, kas bija izveidojušās pēc sienas būvniecībai izmantoto sastatņu gulšņu demontāžas. Salīdzinot fotoattēlus, kas uzņemti pirms (A) un pēc (B) atjaunošanas darbiem, labi novērtējams papildinājumu apjoms sienas augšdaļā  
A – NKMP KMIC, 6203: 1406-55, 1; B – NKMP KMIC, Fn 2666

Līdz vasaras sākumam ZRD strādniekiem bija izdevies pabeigt austrumu korpusa austrumu sienas restaurāciju. Sešu gadu garumā bija pilnībā atjaunots pret Jauno pili vērsts fasādes mūrējums, restaurētas visas pirmā un otrā stāva logailas, rekonstruēta sienas augšdaļa ar gadsimtu gaitā zudušajām šaujamkamerām, kā arī korpusa ziemeļu daļā veikta pret iekšējai vērsto ziemeļu, austrumu un rietumu sienu plakņu mūra čaulas un šuvējuma atjaunošana. Raksta autori kopumā apzinājuši četrus ar šīs pils daļas atjaunošanu saistītus rasējumus, taču tajos sniegti tikai pirmā stāva logailu restaurācijas risinājumi. Iespējams, restaurācijas arhitekts darbu veicējiem pārsvarā sniedzis mutiskus norādījumus, palaujoties uz to pieredzi un atbildīgu pieeju vēsturisko konstrukciju atjaunošanā. Taču tas, ka darbu tieša, regulāra uzraudzība realitātē bijusi nepietiekama, zināms no 1954. gada nogalē sastādīta akta, kurā norādīts, ka “restaurācijas darbu autors par visu darbu gaitu [no aprīļa līdz oktobrim] uz vietas izbraucis tikai trīs reizes” (NKMP KMIC, 6203: 5616, 82).

Austrumu korpusa austrumu fasādes atjaunošanas darbi spilgti ilustrē vēsturisko drupu praktiskās saglabāšanas pieeju, kas 20. gadsimta vidū dominēja ne tikai Cēsīs, bet visā Baltijā. Restaurācijas darbu mērķis tolaik bija nevis maksimālā apjomā saglabāt autentisko materiālu (t. sk. detaļas, apdares elementus un laika gaitā ieviestos pārveidojumus), bet gan “uzlabot” celtnes izskatu, cenšoties atjaunot būves vai tās daļas idealizētu “sākotnējo” formu un apjomu. Ar nožēlu jāatzīst, ka darbu gaitā, pienācīgā apmērā neveicot sistemātisku objekta pirmsrestaurācijas stāvokļa dokumentāciju, ievērojami mazinājies mūra konstrukciju kā izziņas avota potenciāls.

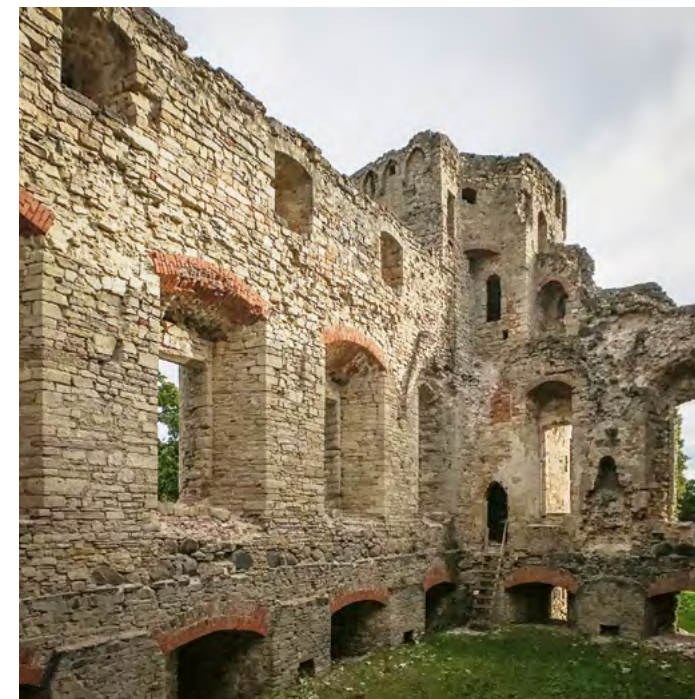
35. att. 20. gadsimta 50. gados, izmantojot rūpnieciski ražotus ķieģeļus, austrumu korpusa dienvidu daļā atjaunotas sešas pirmā stāva un trīs otrā stāva logailu pārsedzes. Otrā stāva ailu palodas izgatavotas no dzelzsbetona

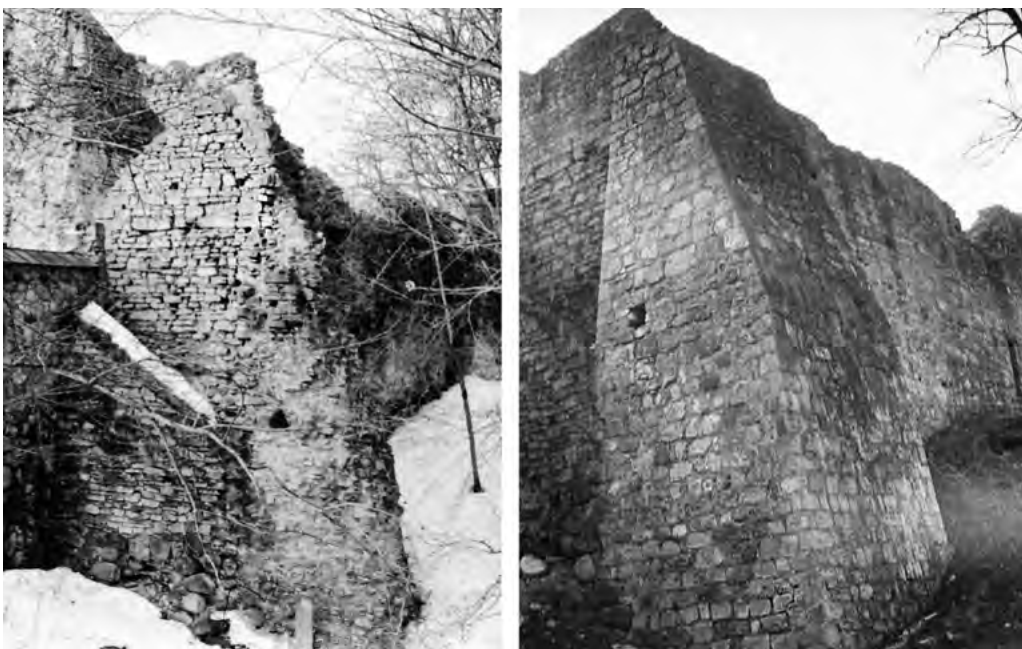
36. att. Par 13. gadsimtā celtās Cēsu pils kapelas ziemeļu sienas un ziemeļaustrumu stūra kontrforsa sākotnējo mūrējumu šobrīd varam spriest tikai pēc dažiem 20. gadsimta pirmajā pusē uzņemtiem fotoattēliem. 1958. un 1959. gadā sienas čaula pārmūrēta bez izpētes, projekta un izpildedokumentācijas CM KPA, bez inv. nr.

Ar dokumentācijas vakuumu nākas saskarties, meklējot avotu ziņas arī par Cēsu pils kādreizējās kapelas ziemeļu sienas restaurācijas pirmo posmu, kas ilga no 1958. gada 1. līdz 20. novembrim. Būvdarbu žurnālā veiktais ieraksts ("sienas nostiprināšanas un konservācijas darbi rīta pusē uz gravas nogāzes") var šķist mulsinošs, taču nešaubīgi attiecināms uz kapelas ārsienu – nākamā gada pavasarī sastādītā aktā norādīts, ka "jānobeidz mūra nostiprināšana kapelas sienai kraujas pusē" (NKMP KMIC, 6203: 5616, 14), tātad 1958. gadā šie darbi jau bijuši sākti. Pirms praktiskās restaurācijas sākšanas ZRD speciālisti nav sagatavojuši nedz atjaunojamo konstrukciju fotofiksāciju, nedz veikuši to uzmērīšanu. Visticamāk, darbi veikti bez restaurācijas arhitekta sagatavota projekta, lēmumu pieņemšanu par konkrētiem atjaunošanas risinājumiem deleģējot tiešajiem darbu izpildītājiem.

Pēc ierakstiem būvdarbu žurnālā zināms, ka 1959. gada aprīlī ZRD strādnieki turpinājuši atjaunot mūra sētu gar Torņa ielu, jūlijā un augustā nostiprinājuši mūra sētu gar Komjaunatnes (tagad – Lielo Katrīnas) ielu, augustā un septembrī ap ziemeļu torni izbūvējuši sastatnes, bet visilgāk – no maija sākuma līdz septembra beigām – bijuši nodarbināti "ziemeļaustrumu sienas", resp., kapelas ziemeļu sienas, nostiprināšanas darbos (CM KPA, A-314-2).

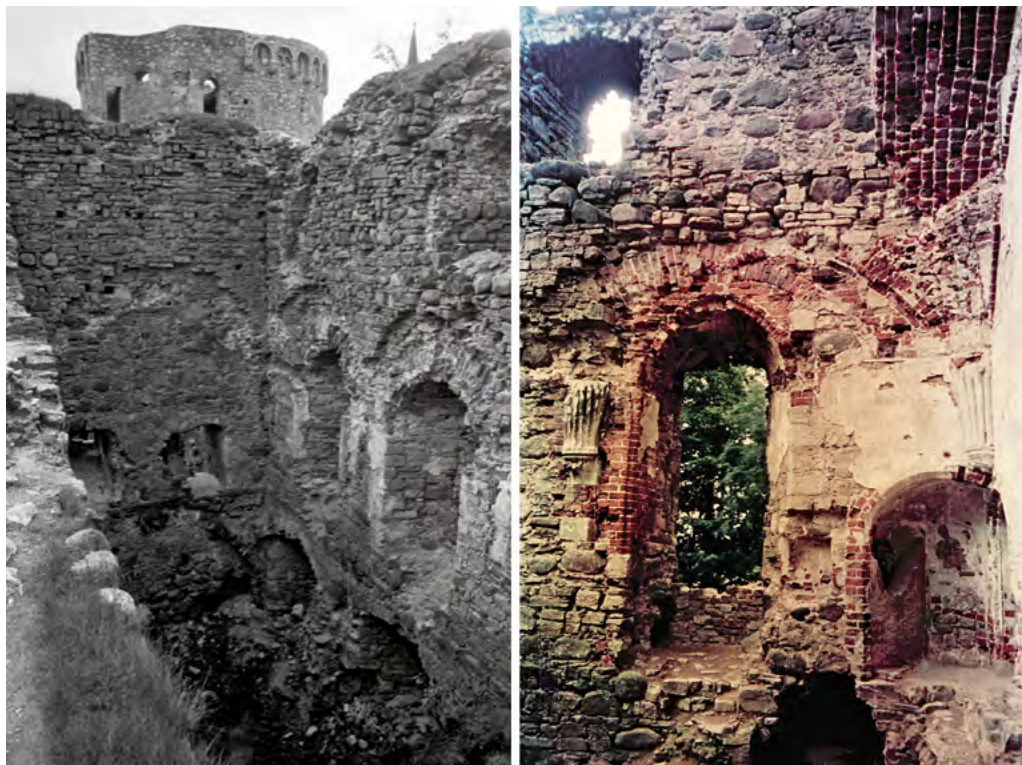
37. att. Dienvidu korpuse dienvidu siena. 1952. g.  
NKMP KMIC, Fn 13684, 13632

Apkopojot būvdarbu žurnālā fiksētās ziņas par dienvidu korpuse dienvidu sienas konservācijai atvēlēto laiku, rodas šaubas par ierakstu uzticamību – šķiet neiespējami, ka lielajam veikto darbu apjomam no 1956. līdz 1958. gadam veltīts tikai pusotrs mēnesis. Šajā pils daļā 50. gadu otrajā pusē veiktos darbus samērā droši varam identificēt, pirmsrestaurācijas fotofiksācijas materiālus (NKMP KMIC, Fn 37–111, 129–144) salīdzinot ar objekta klātienes apsekojuma novērojumiem. Apjomīgi pārveidojumi skāruši gandrīz visas dienvidu korpuse dienvidu sienas pirmā un otrā stāva ailes: 1955. gadā atraktajai vārtu ailei no jauniem akmens kvadriem pārmūrēta pārsedze un sānu malas (39. att.: B), savukārt pirmā un otrā stāva logu nišām rekonstruētas pārsedzes un atjaunots starp tām esošais sienas čaulas mūrējums (38. att.). Pārsedzes pārmūrētas, izmantojot rūpnieciski ražotus lielizmēra ķieģeļus; otrā stāva pārsedžu ārējā šķautnē iemūrēti pēc saglabāto oriģinālo ķieģeļu parauga izgatavoti profilķieģeļi. Atjaunošanas darbos izmantotie jaunie ķieģeļi būtiski izmainījuši šīs Cēsu pilsdrupu daļas izskatu – to regulārā un vienādā forma, kā arī mūrējuma gludā virsma vizuāli disonē ar līdzās esošajām, būtiski nepārveidotajām oriģinālkonstrukcijām. Savā ziņā šāds risinājums atbilst jau tolaik arhitektūras pieminekļu praktiskās saglabāšanas praksē nereti ievērotam principam – uzskatāmi nodalīt oriģinālu no papildinājumiem. Taču maz ticams, ka aplūkotajā Cēsu pilsdrupu gadījumā šādam risinājumam ir konceptuāls pamatojums. Drīzāk to noteikusi atbildīgo speciālistu estētiskā intuīcija (precīzāk – tās trūkums) un specifisku, restaurācijā izmantojamo materiālu ierobežota pieejamība.

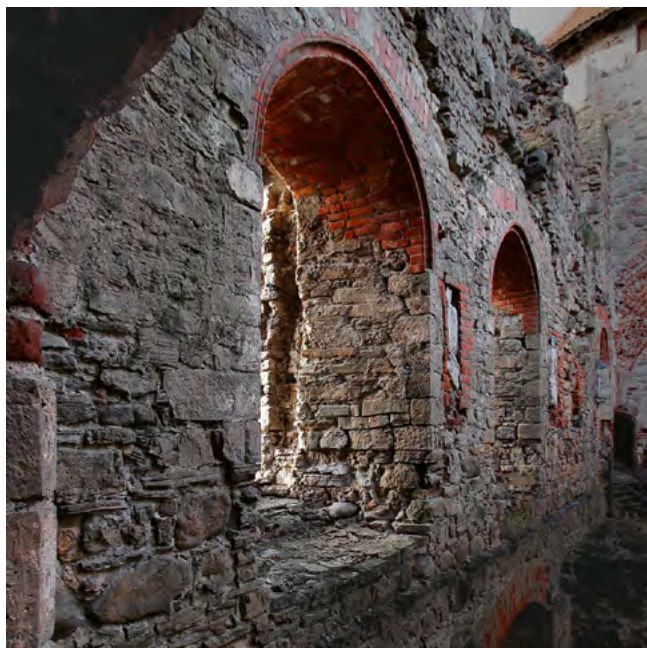
38. att. Rūpnieciski ražotie ķieģeļi  
logailu pārsedzēs iemūrēti  
50. gadu otrajā pusē  
G. Kalniņa foto, 2024

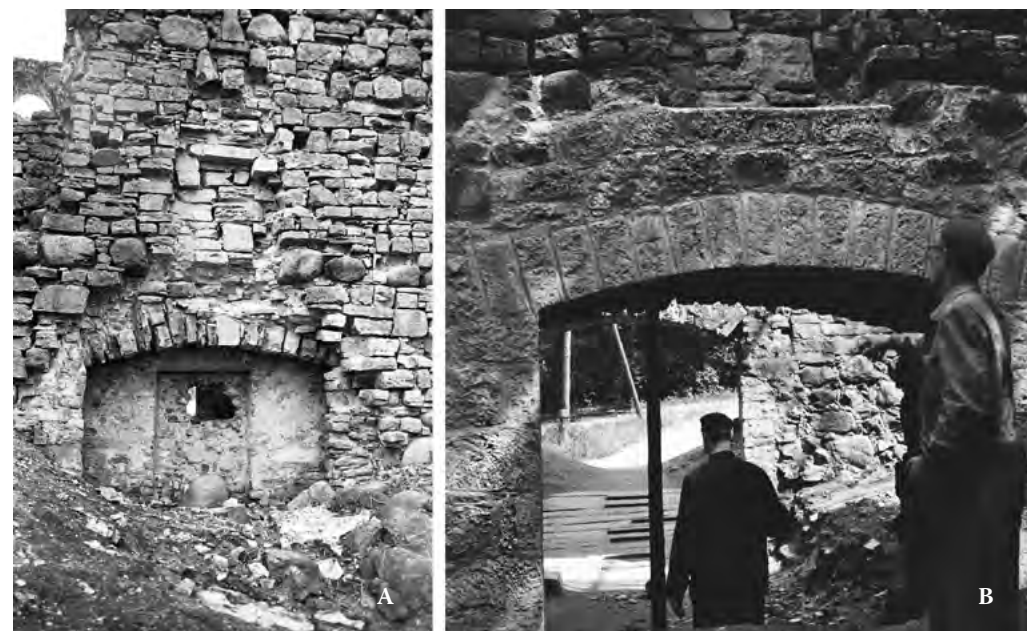
39. att. Dienvidu korpuse vārtu aila pirms (A) un pēc (B) 50. gadu otrajā pusē veiktās restaurācijas. Atjaunošanas darbi īstenoti saskaņā ar arhitekta Ojāra Treigūta 1956. gadā sagatavotiem darba zīmējumiem (NKMP KMIC, inv. Nr. 1292–1924, AR-14–16). Ailā bija plānots ievietot koka vērtņi ar kaltām virām (NKMP KMIC, inv. Nr. 1300, AR-22)  
A – NKMP KMIC, Fn 14726; B – INA, ERA, T-76.1.N-3350-4

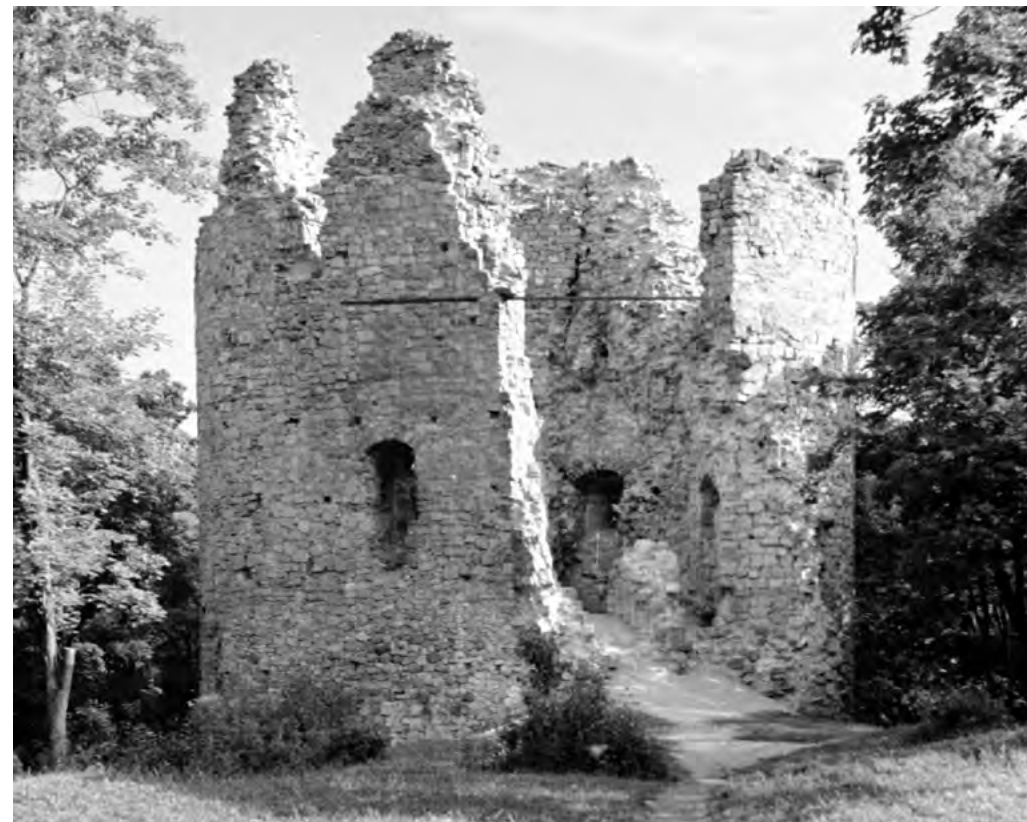
40. att. Ziemeļu tornis pirms aizbīrušo iekštelpu atrakšanas un restaurācijas. 1952. g. NKMP KMIC, Fn 13760

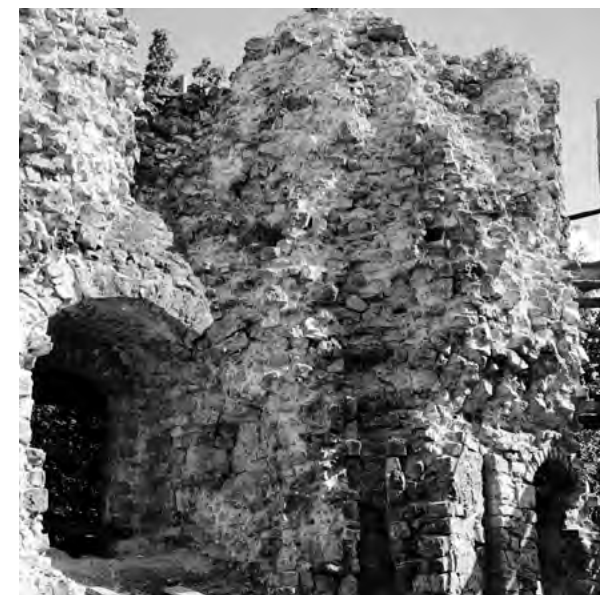
41. att. Ziemeļu torņa iekšskats otrā un trešā stāva līmenī. 1962. g. NKMP KMIC, Fn 5707

Par turpmākajos gados veiktajiem ziemeļu torņa atjaunošanas darbiem raksta autoru rīcībā ir ļoti ierobežots dokumentāru liecību kopums<sup>10</sup>. Šajā situācijā īpaši vērtīgi ir ZRD fotogrāfa T. Čiparsona sagatavotie fotouzņēmumi (NKMP KMIC, Fn 5635–5707), kuros skaidri redzams, ka 1960. gada vasarā torņa mūra konstrukciju praktiskā restaurācija jau bija sākta<sup>11</sup>. Šī paša gada oktobrī ZRD jaunākais zinātniskais līdzstrādnieks Dmitrijs Fjodorovs sagatavoja vairākus darba zīmējumus (NKMP KMIC, inv. Nr. 4472, AR-46; 4474, AR-48; 4508, AR-47; 5161–5167, AR-53–59), kuros risināta pirmā stāva telpas un augšējās pagrabtelpas<sup>12</sup> griestu velvju un šaujamkameru pārsedžu restaurācija. Šo darbu īstenošana arhitekta D. Fjodorova vadībā esot noritējusi 1960. gada rudenī un ziemā (Malvess 2005, 174). Restaurācijas dokumentācijas trūkuma dēļ šodien varam tikai minēt, vai apjomīgo būvdarbu pabeigšana tiešām bija iespējama tik īsā laika sprīdī. Šaubas vairo ar 1962. gada oktobrī datētā rasējumā (NKMP KMIC, inv. Nr. 5935, AR-63) torņa trīs apakšējo stāvu velvju zudušajām daļām pieņemtais apzīmējums, kura izskaņa apzīmē nepabeigtu darbību ("restaurējamais mūris"). Tā kā ir zināms, ka 1963. gada janvārī velves jau bija atjaunotas (NKMP KMIC, 6203: 1392-129, 97), pagaidām torņa apakšstāvu velvju zudušo daļu papildinājumi attiecināmi uz 1960.–1962. gadu.

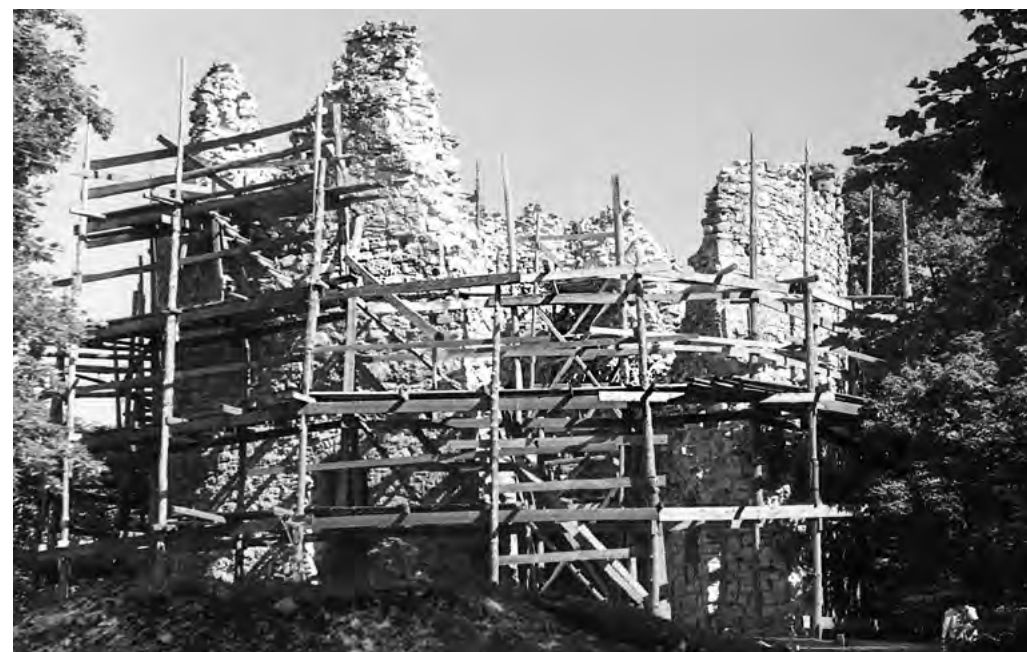
42. att. Ziemeļu tornis restaurācijas darbu laikā. 1962. g. NKMP KMIC, Fn 11383

1962. gadā ziemeļu tornī īstenoti plaši praktiskās saglabāšanas pasākumi. Par darbu mērogu pastarpināti liecina samērā lielais izlietotā finansējuma apjoms (9172<sup>13</sup> rubļi) un to realizēšanai veltītie septiņi darba mēneši (NKMP KMIC, 6203: 1392-129, 109). Dažos NKMP KMIC fotonegatīvu kolekcijas uzņēmumos redzams, ka 1962. gada vasarā ZRD mūrnieki atjaunojuši velvētās pārsedzes torņa kāpņu telpas posmā no pirmā uz otro stāvu (NKMP KMIC, Fn 11379, 11380, 11390). Dabā konstatējams, ka pārsedzes mūrētas no jauniem, rūpnieciski ražotiem ķieģeļiem (30 x 15,5 x 8 cm), kas, iespējams, bija palikuši pāri no 1953. gadā Cēsu Būvmateriālu fabrikā sagatavotā 5000 pilnķieģeļu pasūtījuma (skat. 106. lpp.). Mūrēšanai izmantota cieta, gaiši pelēka kaļķu un cementa java, kuras masā konstatējami samērā daudz nedzēstu kaļķu gabaliņi. Ar tādu pašu mūrjavu 1962. gada otrajā pusē atjaunots arī torņa otrā stāva telpas sienu un logu nišu sānu malu čaulas mūrējums<sup>14</sup>. Rekonstruējot mūra čaulu, izmantoti rūpīgi pietēsti, regulāri dolomīta bloki. Čaulas mūrējums nav atjaunots līdz kādreizējās griestu velves pēdas līmenim

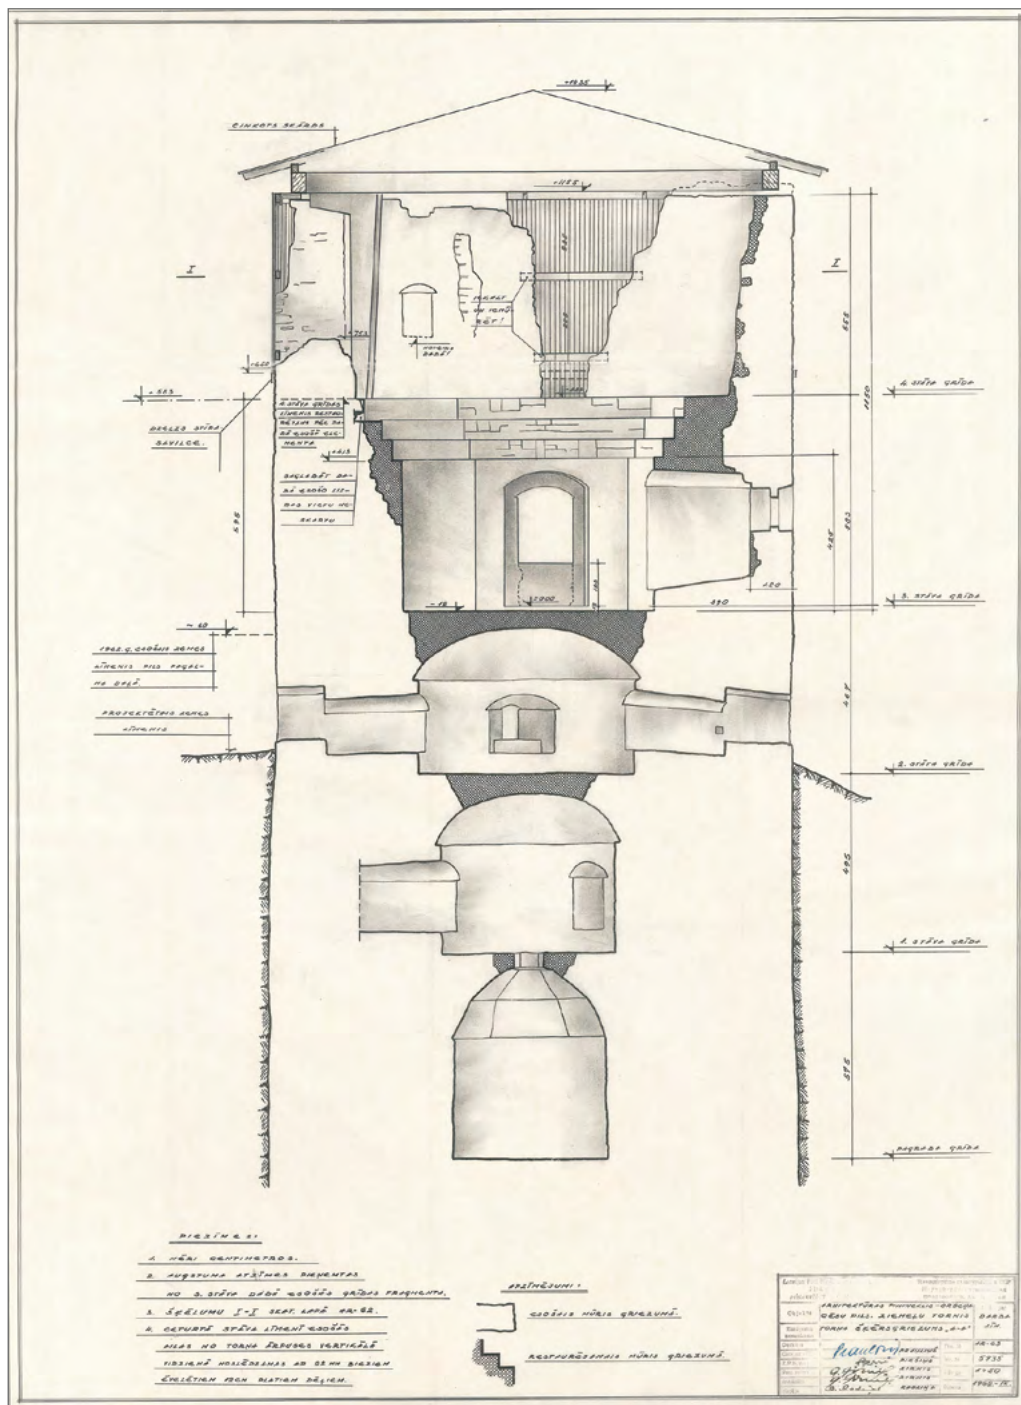
43. att. Ziemeļu torņa vertikālais griezumums no arhitekta Gunāra Zirņa 1962. gadā izstrādātā konservācijas projekta  
NKMP KMIC, 6203: 1414-89, AR-63

Nemot vērā ZRD Restaurācijas padomes lēmumu, 1962. gada rudenī G. Zirnis sagatavoja ziemeļu torņa konservācijas projekta sējumu (NKMP KMIC, 6203: 1414-89). Tajā risināta izbūvējamā jumta konstrukcija (Kalniņš 2025b, 50, 51), augšstāva ailu un dienvidu puses sienas izgruvuma aizsegšana ar dēļu vairogiem, kā arī otrā stāva telpas restaurācija “pēc dabā esošām pazīmēm”. Paskaidrojuma rakstā norādīts, ka atjaunojamais sienu mūrējums no oriģināla atdalāms ar melnu šuvi. Šāda metode izmantota arī Ikšķiles baznīcas drupu un Bauskas pilsdrupu konservācijā (Lapiņš 2021, 139). Torņa trešā stāva telpā, kur “mūri zaudējuši ap 30–50 % no sava pirmatnējā biezuma”, sienu un ailu mūrējuma apjomīgi papildinājumi projektā nav plānoti – paredzēta saglabāto konstrukciju konservācija, “ar javu un plienakmeņu ķīliem nostiprinot brīvos akmeņus”. Arī starp otro un trešo stāvu bijušo pārsegumu projektā nav paredzēts rekonstruēt, jo “nav iespējams noteikt dabā vietu, kur sākusies velve”. Projekta autors piedāvājis virs logu nišu pārsedzēm “veidot trīs atkāpes, kas atainotu nenobeigtu mūrējumu”. G. Zirņa piedāvātie torņa konservācijas risinājumi kopumā vērtējami visnotaļ atzinīgi, un tie atbilst 20. gadsimta trešajā ceturksnī pastāvošajām arhitektūras pieminekļu zinātniskās restaurācijas pamatnostādņēm.

Līdz gada beigām projekta autors kopā ar inženieri Andri Biti (1920–2002) izstrādājis vēl 16 rasējumus (NKMP KMIC, inv. Nr. 5989–5991, AR-67–69; 5993, AR-71; 7783–7786, UZ-75–78; 7789–7796, AR-72–78), kuros detalizēti risināta otrā stāva ailu restaurācija un jumta pārseguma konstruktīvā uzbūve. Atbilstoši rasējumiem 1962. gadā veikta mūra konstrukciju daļēja restaurācija, savukārt uz dzelzsbetona statņiem balstītā lēzenā konusveida jumta izbūve tā arī palika tikai ieceres līmenī (Kalniņš 2025b, 50, 51). Zināmu priekšstatu par šajā torņa konservācijas posmā paveikto darbu apjomu varam gūt, aplūkojot kādu 1964. gada pavasarī uzņemtu fotoattēlu (44. att.). Salīdzinot pirms un pēc 1962. gada uzņemtos fotoattēlus, konstatējams, ka nekādi būtiski pārveidojumi torņa fasādē šajā laikā nav ieviesti. Vienīgais izņēmums ir otrā stāva logailu L2-01, L2-03 un L2-05 apakšējā daļā izveidotais piemūrējums (sal. NKMP KMIC, Fn 5695, 5699 un 5704 ar NKMP KMIC, 6203: 120197-III, 18., 21. un 23. att.).

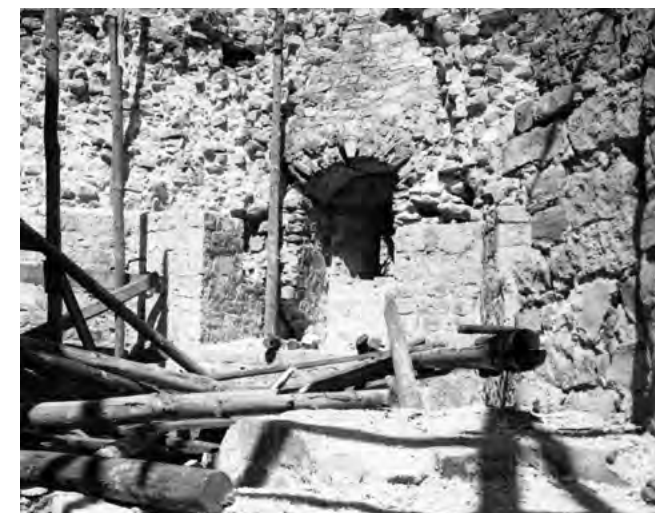
44. att. Ziemeļu torņa otrā stāva telpa 1964. gadā. Abpus loga nišai redzams atjaunotais sienas čaulas mūrējums  
NKMP KMIC, Fn 14366

(skat. NKMP KMIC, Fn 14366). Acīmredzot sāktos darbus bija plānots turpināt nākamajā sezonā, taču finansiālu un organizatorisku problēmu dēļ no 1963. līdz 1979. gadam ziemeļu torņa restaurācijas process tika pilnībā pārtraukts. Atjaunotās apakšstāvu velves un šaujamkameru pārsedzes, būdamas pakļautas tiešai atmosfēras nokrišņu iedarbībai, jau pavisam drīz pārkļājās ar sāļu un nekarbonizējušos kaļķu notecējumu garozu (skat. NKMP KMIC, Fn 14367).

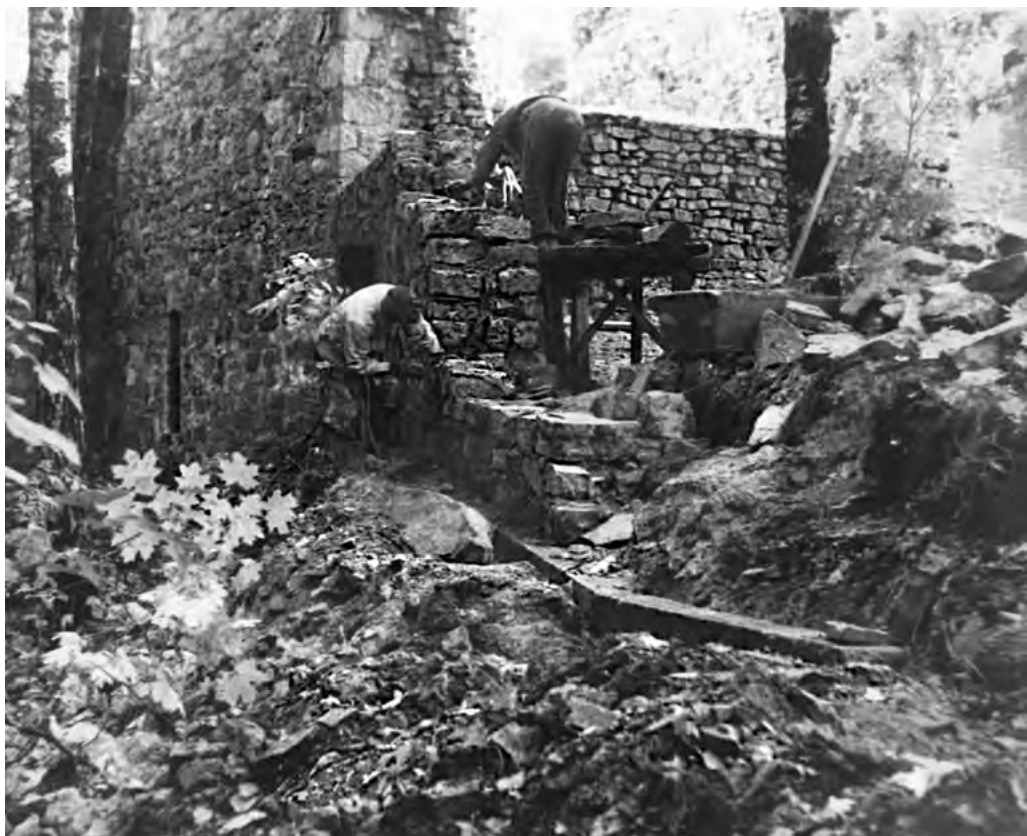
45. att. Mūra žogu starp kapelu un ziemeļu torni ZRD strādnieki 1966. gadā uzbūvēja, izpildot Cēsu Novadpētniecības muzeja pasūtījumu. Pieminekļu aizsardzības likumā paredzētā darbu saskaņošanas nepieciešamība nav ņemta vērā  
NKMP KMIC, 6203: 120192-III, 7. att.

1966. gada rudenī pēc Cēsu Novadpētniecības muzeja pasūtījuma ZRD strādnieki īstenoja visnotaļ īpatnējus “restaurācijas” darbus, starp ziemeļu torni un kapelas ziemeļrietumu stūri uzmūrējot 2,4 metrus augstu dolomīta akmens žogu. Jaunais žoga mūris balstīts tieši uz ziemeļu korpusa ārsienas paliekām. Lieki piebilst, ka nekādi izpētes vai dokumentēšanas pasākumi šo būvdarbu laikā nebija plānoti. 28. septembrī, kad Cēsīs bija ieradies ZRD vecākais zinātniskais līdzstrādnieks Roberts Malvess (1905–1982),

kurš par mūra celšanas ieceri nebija informēts, oriģinālās sienas palieku augšējā daļa jau bija atrakta un jaunā mūra būvniecība ritēja pilnā sparā. Atsegto konstrukciju dokumentēšanas nolūkā un cerībā novērst muzeja plānus nākamajā gadā līdzīgu žogmūri izbūvēt starp rietumu un ziemeļu torni, R. Malvess pēc paša iniciatīvas sagatavoja pārskatu “Daži Cēsu pils mūru apsekošanas materiāli” (NKMP KMIC, 6203: 120192), kurā iekļauti 10 situāciju atspoguļojoši fotouzņēmumi.

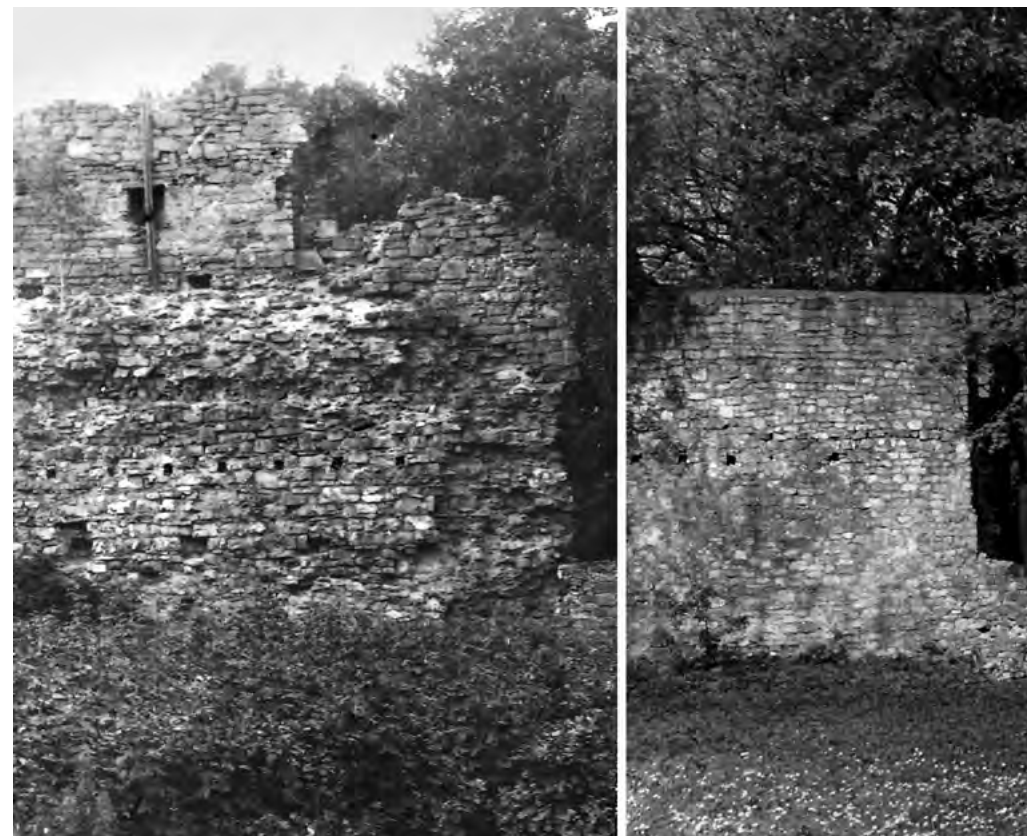
46. att. Bez jebkādas dokumentācijas 1968. gadā (?) veikta pirmās priekšpils apkārtmūra dienvidrietumu posma atjaunošana. Darbu laikā pārmūrēta sienas čaula un demontēti autentisko konstrukciju fragmenti sienas augšējā daļā  
CM KPA, bez inv. nr.

Meklējot materiālus par turpmākajos gados veiktiem Cēsu pilsdrupu praktiskās saglabāšanas pasākumiem, nākas saskarties ar izteiktu dokumentācijas trūkumu. No Cēsu Novadpētniecības muzeja ikgadējiem darba pārskatiem zināms tikai tas, ka 1967. gadā “veikta pils sienas restaurācija dienvidu daļā” (CZVA, 357. f., 1. apr., 9. l., 25. lp.), savukārt 1968. gadā “veikti restaurācijas darbi Cēsu pils drupās” (CZVA, 357. f., 1. apr., 9. l., 85. lp.). 20. gadsimta 70. gadu sākumā informācija par pilsdrupu restaurāciju nav iekļauta pat muzeja pārskatos. Nedz NKMP KMIC, nedz Cēsu muzeja kultūras pieminekļu arhīvā ziņas par 60. gadu beigās un 70. gadu sākumā Cēsu pilsdrupās īstenotiem restaurācijas darbiem raksta autoriem nav izdevies atrast.

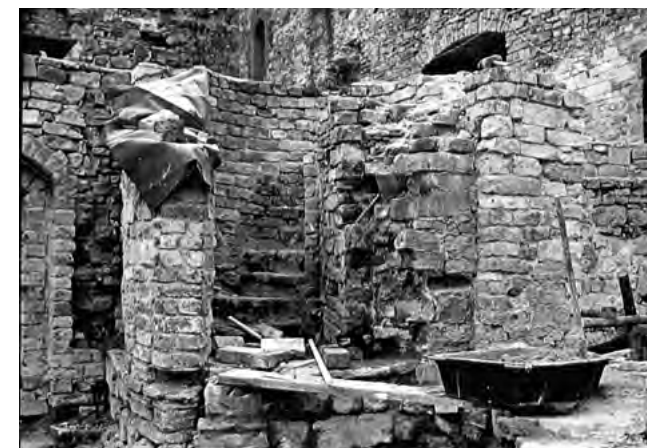
47. att. Rietumu korpusa vītņu kāpnes konservācijas laikā. 1974. g. CM KPA, bez inv. nr.

Zināmu priekšstatu par 1974. gadā veiktajiem konservācijas darbiem varam gūt no arheoloģiskajos izrakumos atsegto mūra konstrukciju sistematiskas fotofiksācijas materiāliem (NKMP KMIC, 6203: 1411-42-KM, 6203: 120199-III). Mūru nostiprināšanas darbi īstenoti rietumu korpusa rietumu daļā, apmēram 20 metrus garā posmā (mērot no korpusa pieslēguma vietas rietumu tornim). Atjaunoto sienu augšdaļa paaugstināta, un horizontālā plakne izlīdzināta. Lai pasargātu mūra konstrukcijas no mitruma un sala postošās iedarbības, sienu virsplakne nosepta ar betona kārtu. Fotouzņēmumos redzams, ka betona iesegums jau 1975. gada vasarā vietām bija atslāņojies no pamatmūra un nodrupis (NKMP KMIC, Fh 19496). Kad tieši mūra konstrukcijas iesegtas ar betona kārtu, kas saglabājusies līdz mūsdienām, nav zināms, taču, visticamāk, tas noticis vēl 70. gadu otrajā pusē. Tieši atkārtotas konservācijas laikā mūra pāršuvošanai izmantota trekna portlandcements mūrjava, kas sekmējusi mitruma uzkrāšanos sienas kodolā, radot nozīmīgus oriģinālo konstrukciju bojājumus.

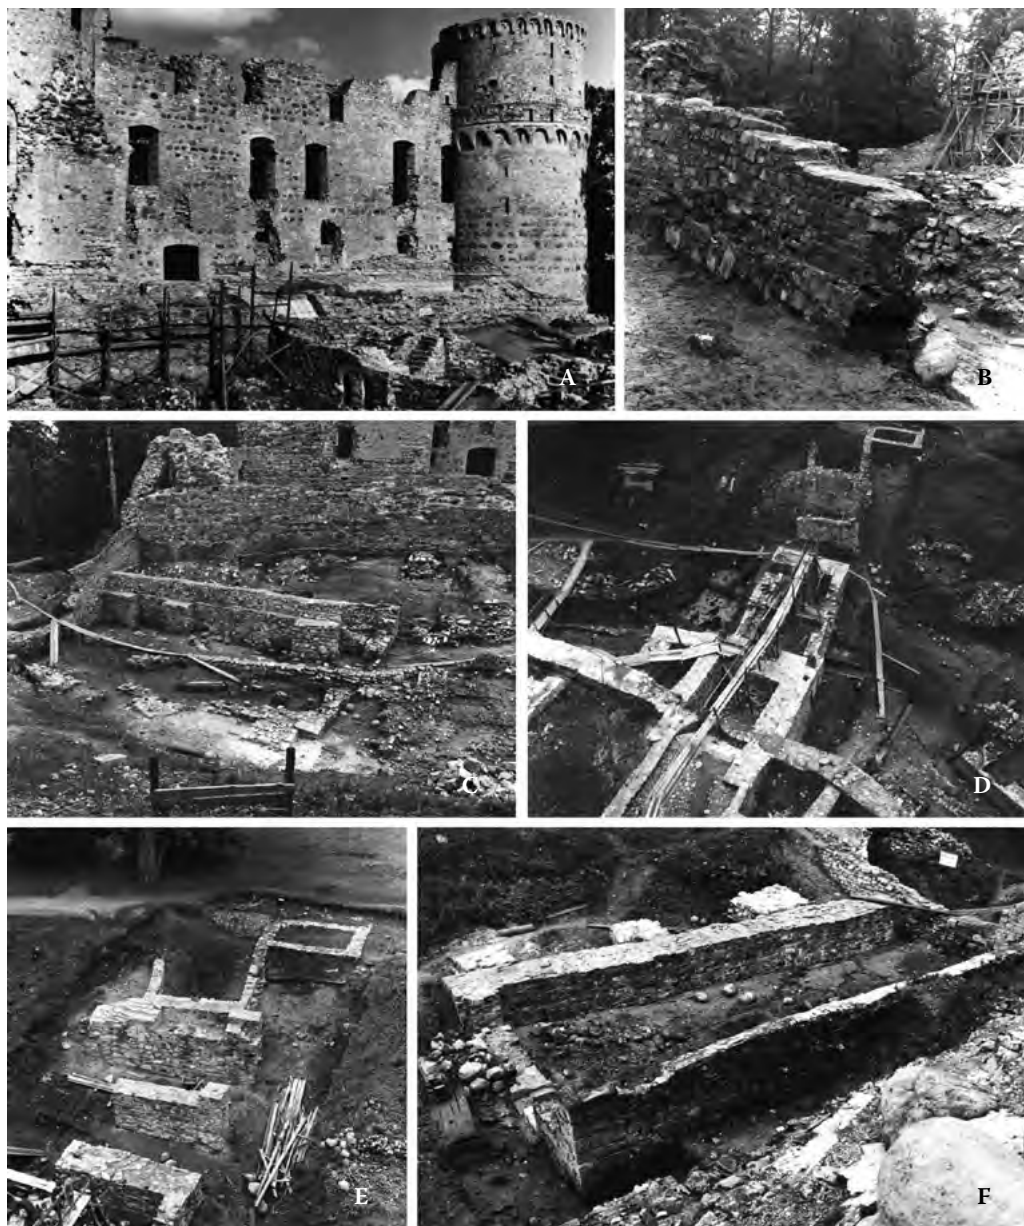
48. att. Arheoloģiskajos izrakumos Cēsu pils dienvidu pusē atsegto mūra konstrukciju konservācija A – 1979. gada oktobris: atjaunots tilta celtnes rietumu sienas čaulas mūrējums, pie dienvidu aizsarg-sienas piebūvētas sastatnes konservācijas darbu veikšanai; B – 1980. gada septembris: nostiprināts viens no tilta celtnes balstiem, turpinās dienvidu aizsargsienas konservācija; C – 1982. gada septembris: pabeigta dienvidu aizsargsienas konservācija, veikta grāvja celtnes ziemeļu sienas čaulas kārtas atjaunošana; D – 1983. gada septembris: noris tilta celtnes ziemeļu daļas un dienvidu aizsargsienas austrumu posma konservācija; E – 1984. gada septembris: pabeigta tilta celtnes dienvidu daļas konservācija; F – 1985. gada septembris: pabeigta grāvja celtnes dienvidu sienas konservācija NKMP KMIC, Fn 62476, 63491, 66227, 67633, 69405, 762268

Laikā no 1975. līdz 1985. gadam izrakumos atsegto konstrukciju konservācijas pasākumi īstenoti pils dienvidu pusē – vispirms rietumu torņa pakājē un pēc tam aizsarggrāvī (48. att.). Konservācija veikta saskaņā ar Kultūras pieminekļu restaurēšanas projektēšanas kantora arhitekta I. Stukmaņa izstrādātiem darba zīmējumiem (NKMP KMIC, inv. Nr. 32264, AR-146; 39980, AR-154; 47933, AR-166).

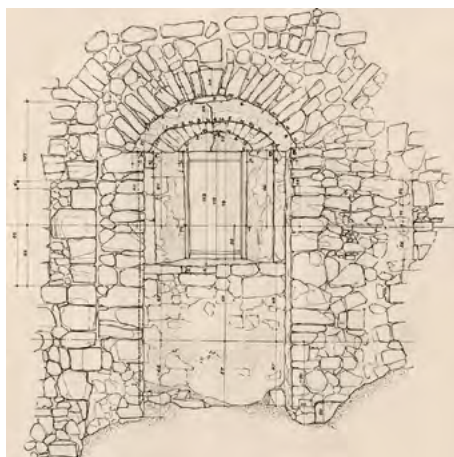
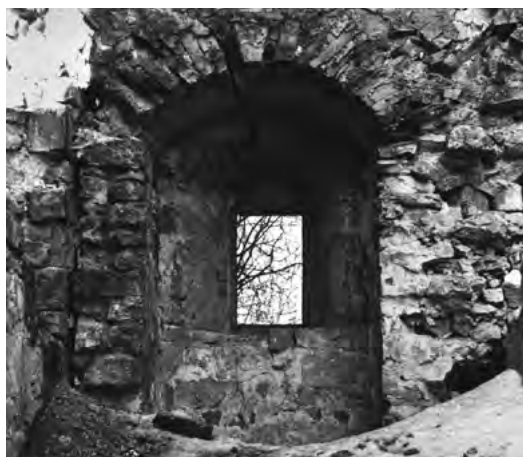
49. att. Līdz 20. gadsimta 80. gadu sākumam ziemeļu torņa otrā stāva telpā bija saglabājusies kāda 17. gadsimtā izveidota logaila – vērtīga pils pēdējā apdzīvotības perioda liecība, kurai līdzīgas citviet pili nav atrodamas. Karus, ugunsgrēkus un pamestības gadsimtus pārdzīvojušajai ailai liktenīgs izrādījās 20. gadsimta 80. gadu sākums, kad to (kā mazvērtīgu elementu) torņa konservācijas laikā izlauza  
A – NKMP KMIC, inv. Nr. 7786, UZ-78; B – NKMP KMIC, Fn 29461

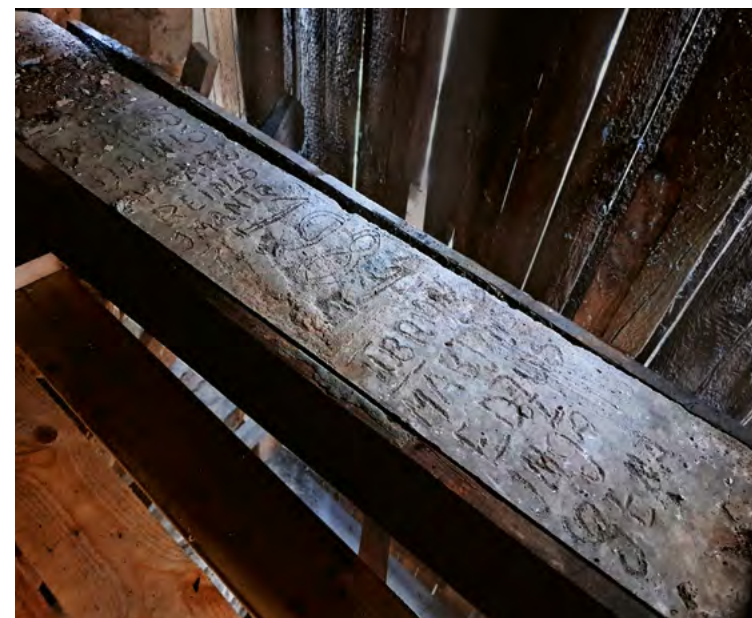
50. att. Torņa augšstāvā ārsienas fragmenti savstarpēji savienoti ar dzelzsbetona savilcēm.  
Uz vienas no tām nesacietējušajā betonā parakstījušies torņa atjaunošanā iesaistītie strādnieki  
G. Kalniņa foto, 2024

Par ziemeļu torņa konservācijas darbu praktisko norisi raksta autoru rīcībā ir pavisam maz dokumentāru liecību. Droši zināms, ka 1981. gadā izgatavotas dzelzsbetona savilces trešā stāva ārsienas augšdaļā (50. att.) un 1983. gada nogalē torņa konservācija bija noslēgusies (Padomju Druva, 17.12.1983.). Par izmantotajiem materiāliem un būvdarbu laikā ieviestajām atkāpēm no projekta var spriest tikai objekta klātienes apsekojumā. Ar blīvu jaukto javu (kaļķis un cements) veikta torņa ārsienas augšējās daļas pārmūrēšana, paaugstināšana un izlīdzināšana. Kopējais mūra papildinājumu apjoms lešams vismaz 100 kubikmetru apmērā. Nezināmu iemeslu dēļ pret iekštelpu vērstajā sienas plaknē čaulas mūrējums nav atjaunots (kā paredzēts būvprojektā). Ārkārtīgi paviršais nostiprinātā mūra kodola izpildījums norāda, ka nākamajā darbu posmā to bija paredzēts nosegt ar papildu mūrējuma kārtu. Nerealizēta palikusi arī 1962. un 1978. gada projektā iekļautā iecere otrā stāva velves iesējuma vietu sienā marķēt ar “atkāpju veida mūrējumu”.
