*Gundars Kalniņš, Mārtiņš Mintauris*

## CĒSU PILSDRUPU PRAKTISKĀ SAGLABĀŠANA 19. UN 20. GADSIMTĀ

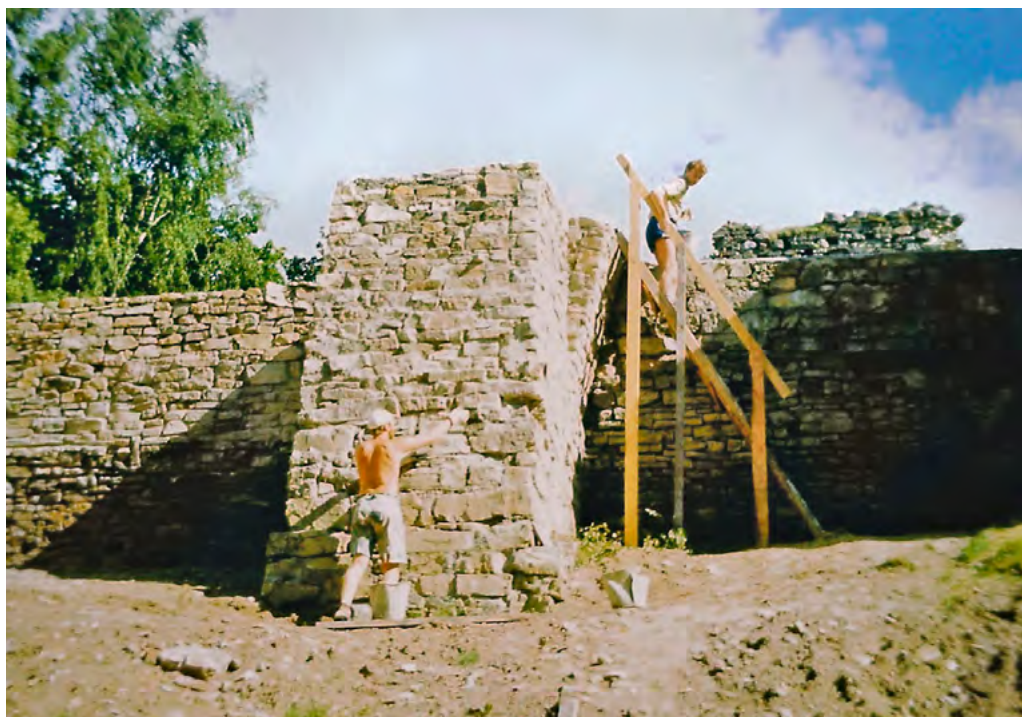
51. att. Studentu celtnieku vienības "Rāmava" atjaunotā rietumu korpusa rietumu siena. 1990. g. Foto no U. Grinberga personīgā arhīva

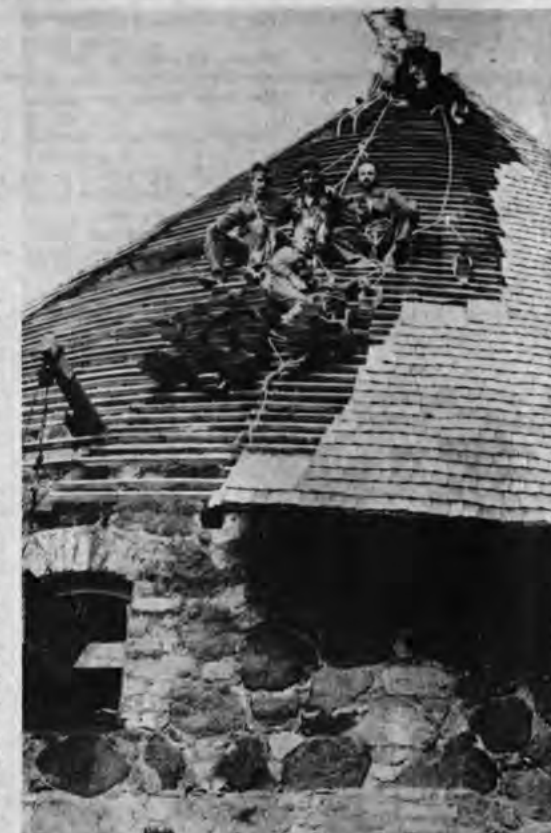
Attēlā: darba vieta uz jumta 35 metru augstumā.

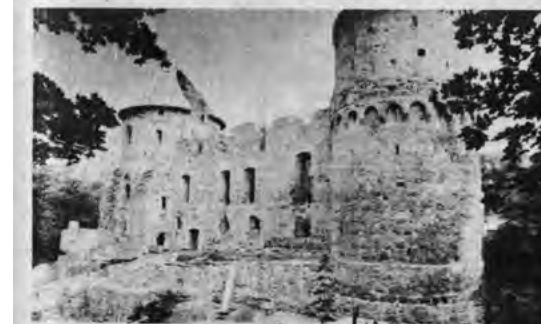
52. att.

Attēlā: «Rāmavas» darba objekts, priekšplānā atjaunojamais mūris, redzams arī nepabeigtais jumta segums.

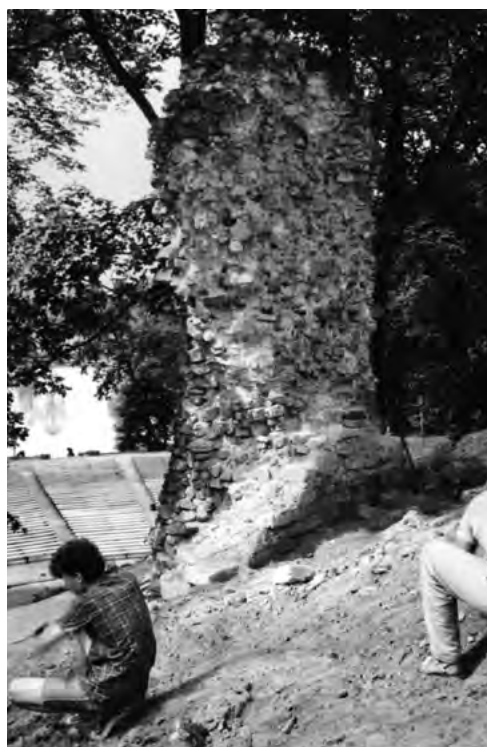
53. att. Mūra balsts ziemeļu torņa pakājē. Konstrukcija demontēta 1990. gadā NKMP KMIC, 6203: 1428-46-KM, 6. att.

Studentu vienībai bija uzticēti arī citi, mazāka mēroga darbi, piemēram, ar betona kārtu noklāt no dienvidu torņa fasādes izvirzītā vidusposma (apakšējās arkatūras) virsplakni. Zināms, ka studentiem bijis uzdots demontēt Pils parka apmeklētāju un arheoloģiskās ekspedīcijas dalībnieku drošību apdraudošo mūra balstu ziemeļu torņa pakājē. Uz vienu no senākajiem Cēsu pils būvperiodiem attiecināmo konstrukciju tie atkaluši nedaudz virs zemes limeņa; mūra fragmenta nogāšana veikta, studentiem klātneesot, ar smagās tehnikas spēku. Ar līdzīga rakstura destruktīvas darbības seku novēršanu saistīts vēl kāds rāmaviešiem uzticēts pienākums – aizmūrēt izlauzumu kādreizējās priekšpils teritoriju ietverošajā mūra žogā (54. att.). Sienas posmu bija nācies izgāzt, jo “muzeja dārza teritorijā” akūti nepieciešamais ekskavators bijis pārāk augsts, lai iebrauktu caur Torņa ielas vārtu ailu.

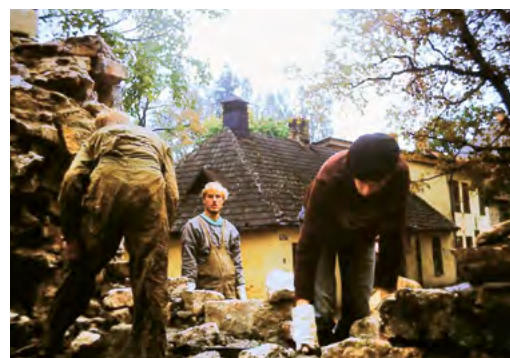
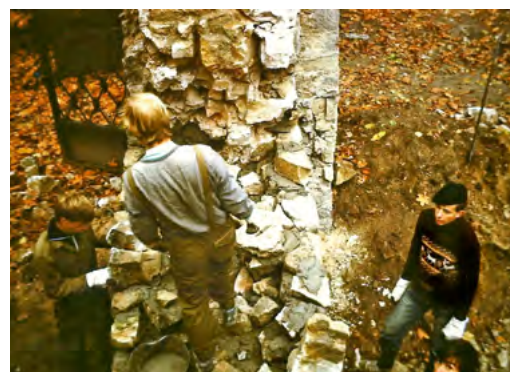
54. att. Izlauzuma aizmūrēšana pirmās priekšpils apkārtmūrī. 1990. g. Foto no U. Grinberga personīgā arhīva
