*Gundars Kalniņš*

## IZRAKUMI CĒSU PILĪ 20. GADSIMTA 2. UN 3. CETURKSŅĪ

Cēsu pils raksti VI

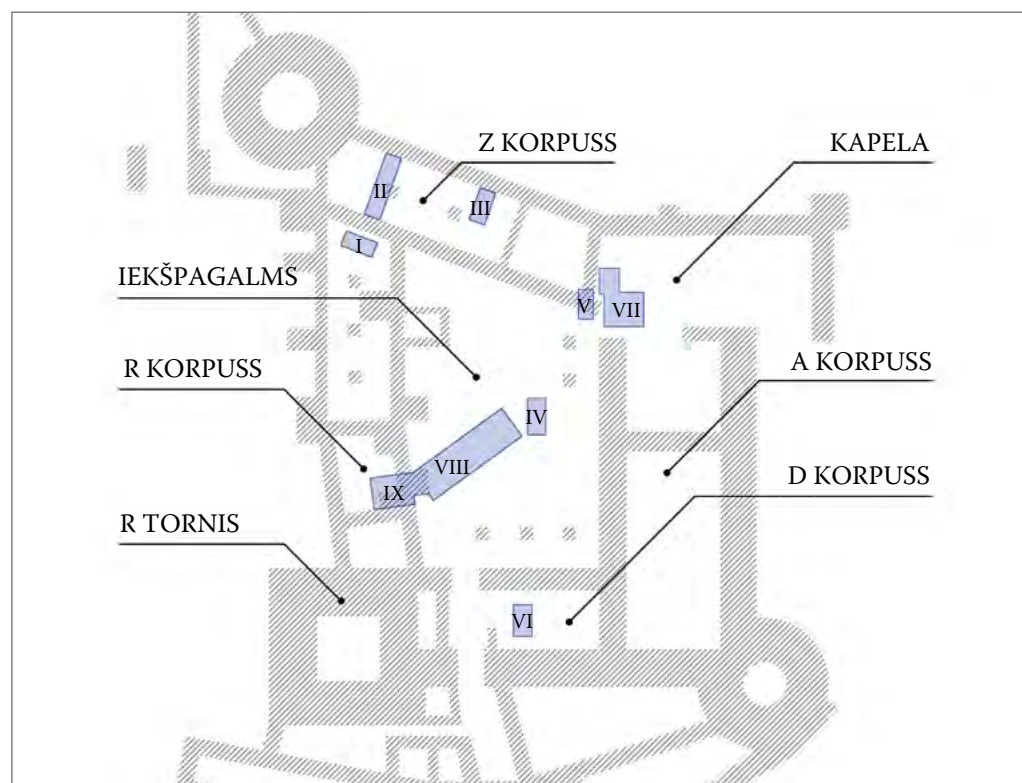
1. att. 1927. gada izrakumu laukumu izvietojums  
G. Kalniņa datorgrafika, 2024

Laikā no 1927. gada 23. jūlija līdz 24. septembrim Cēsu pils kodola daļā tika iemērīti deviņi izrakumu laukumi (izrakumu dokumentācijā lietots apzīmējums “tranšejas”), kuru kopējā platība pārsniedza 100 kvadrātmetru. Būtiski, ka izrakumi nebija plānoti kā konkrētu pils daļu arheoloģiska izpēte. Rakšanas darbu mērķis bija pārbaudīt Grīnbergu ģimenes sniegtos norādījumus par viņiem it kā zināmu pazemes eju un telpu atrašanās vietām (Kalniņš 2018, 28, 29). Tomēr šajā rakstā izrakumu rezultāti apkopoti pēc laukumu novietojuma noteiktā pils daļā.

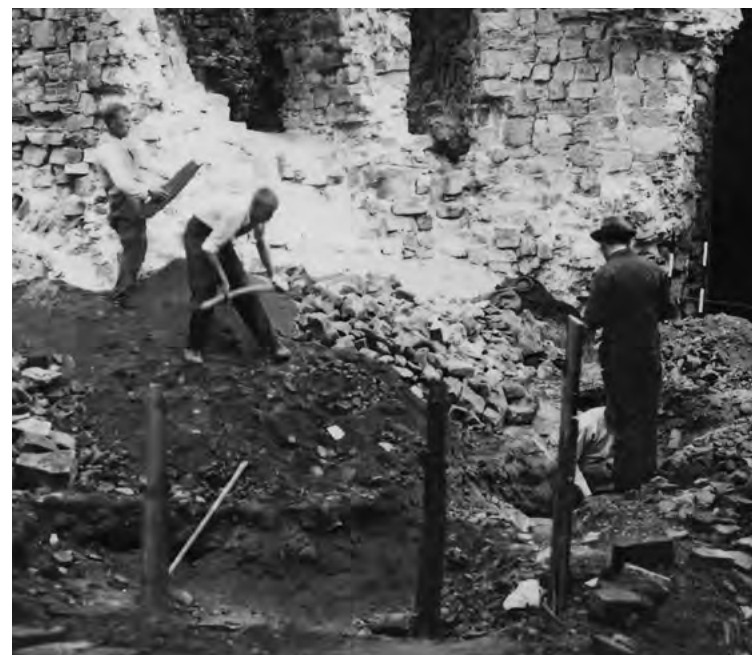
2. att. Izrakumi ziemeļu korpūsā (izrakumu laukums Nr. 2). Rakšanas darbu uzraudzību nodrošina Pieminekļu valdes inspektors Arturs Štāls  
NKMP KMIC, 6203: 5614, 5

**Ziemeļu korpuss.** 1927. gada izrakumu sākumposmā divi izrakumu laukumi (Nr. 2 un 3) iemērīti vietā, kur līdz 16. gadsimta pēdējam ceturksnim atradies pils ziemeļu korpuss. 1,2 metrus šaurais un 7,3 metrus garais izrakumu laukums Nr. 2 iemērīts korpusa

rietumu daļā perpendikulāri abām būves garsienām. Jau pirmajā izrakumu dienā tika daļēji atsegta viena no pirmā stāva velves balsta kolonnām, kuras atrakšanas laikā “strādnieki aiz neuzmanības dažus akmeņus atlauza” (NKMP KMIC, 6203: 5614, 6).

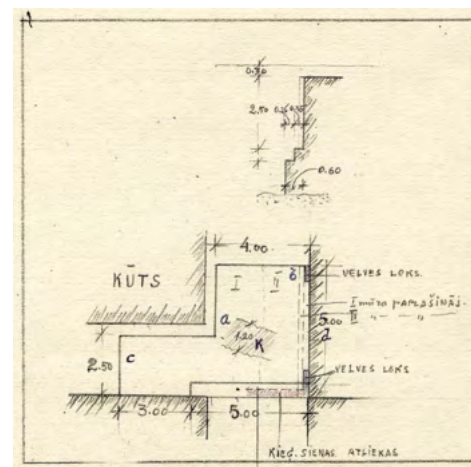
4. att. Izrakumu laukuma Nr. 7 plāns un griezum  
NKMP KMIC, 6203: 5614, 23

**Kapela.** Samērā plaša mēroga izrakumi 1927. gadā veikti kādreizējās pils kapelas rietumu pusē (izrakumu laukumi Nr. 5 un 7). Tie ir līdz šim vienīgie dokumentētie rakšanas darbi šajā pils daļā. Atsegto konstrukciju apraksti un zīmējumi, kas iekļauti izrakumu protokolā, ir nozīmīgākās mūsu rīcībā esošās liecības par celtnes daļām, ko joprojām sedz būvgruži un kultūrlānis.

Izrakumu laikā atsegts dienvidu sienas fragments ar skaidri redzamu pirmā stāva telpas velves iesējuma vietu. Pēc velves pieres loka nosakāms, ka pirmā stāva telpas grīda atradusies apmēram 2,5 metru dziļumā, mērot no 1927. gada zemes līmeņa. Tas ir būtiski, jo būvgružu slānis izrakumu laukumā turpinājies vēl nākamās trīs metrus, un pat 5,5–7 metru dziļumā atsegtajā “mitrajā zemē” konstatētas gan ogles, gan būvgruži (NKMP KMIC, 6203: 5614, 24). Līdz ar to, pamatojoties uz izrakumu rezultātiem, secināms, ka šai celtni bijis pagrabs.

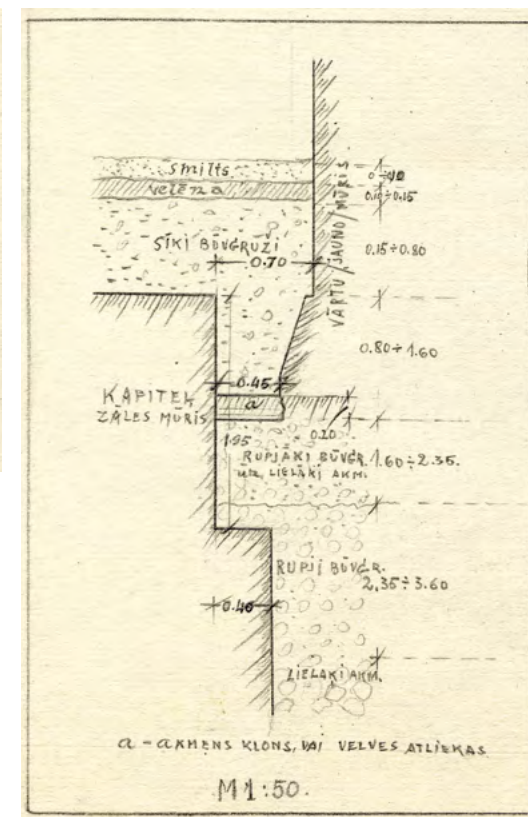
5. att. Izrakumu laukuma Nr. 5  
vertikāls griezum  
NKMP KMIC, 6203: 5614, 14

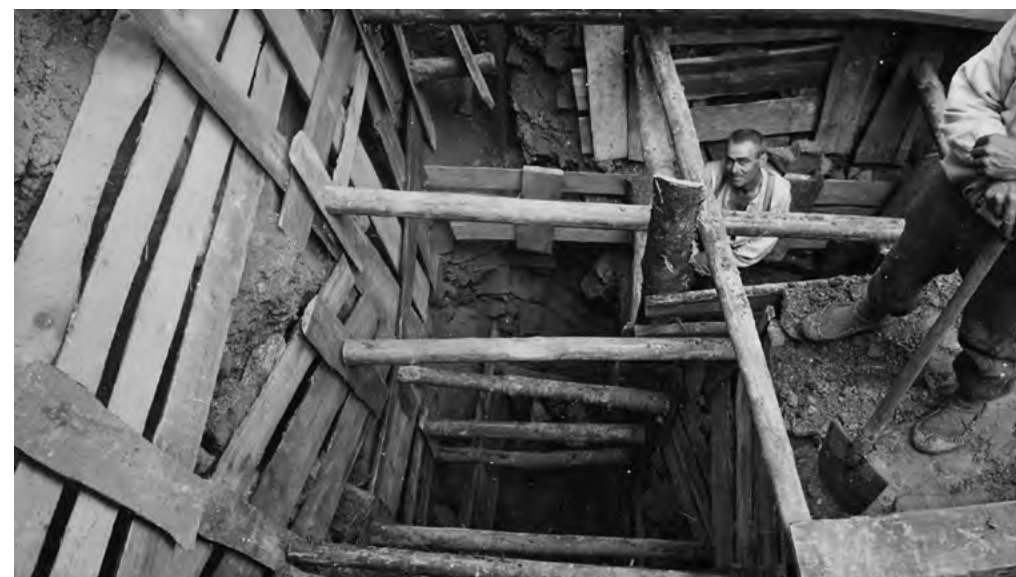
6. att. Izrakumu laukuma Nr. 7 dziļums sasniedza septiņus metrus  
NKMP KMIC, 6203: 5614, 25

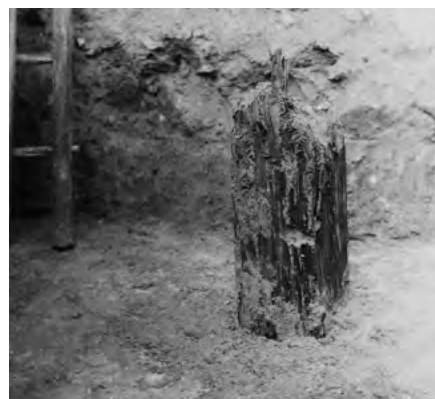
8. att. Izrakumu laukuma Nr. 8 ziemeļaustrumu galā atsegta vertikāli ierakta koka šķautņa apakšdaļa. Pēc staba bedres aizbērumā atrastā akmensmasas keramikas trauka fragmenta nosakāms, ka šķautnis, visticamāk, ierakts 16. gadsimta otrajā pusē. Kādam nolūkam tas kalpojis, nav zināms  
NKMP KMIC, 6203: 5614, 27

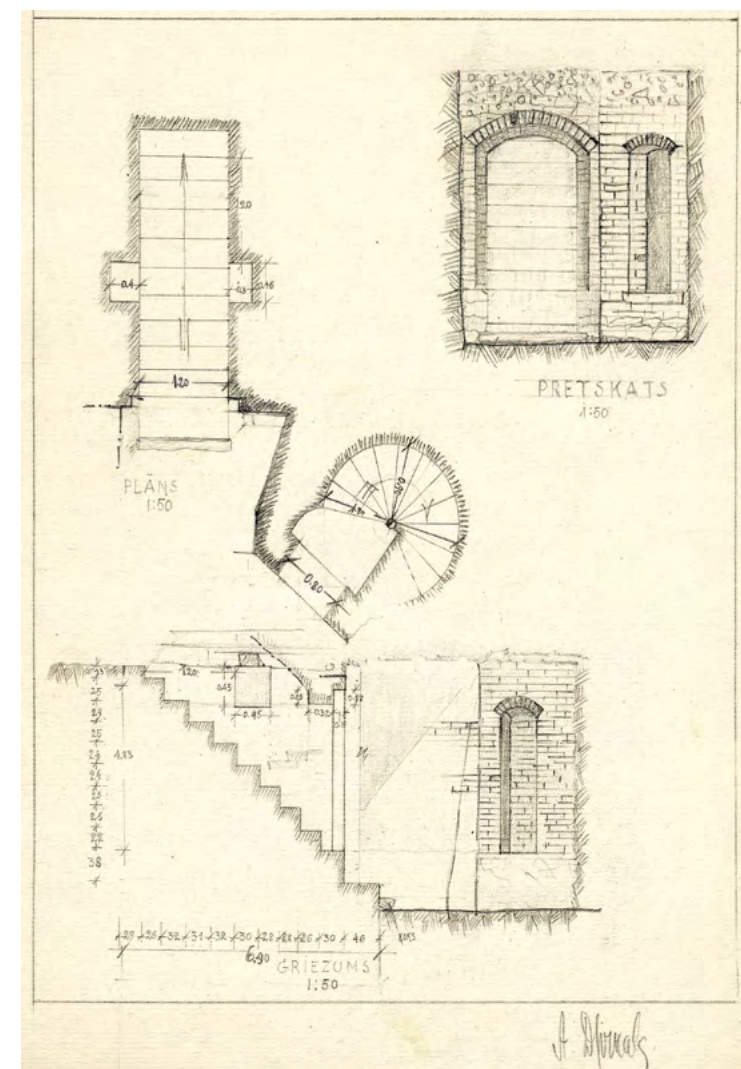
9. att. 1927. gadā atsegto rietumu korpusa kāpņu uzmērījums  
NKMP KMIC, 6203: 5614, 74

**Rietumu korpus.** Rakšanas darbos iesaistītie strādnieki izrakumu laukuma Nr. 8 dienvidrietumu galā “uzdūrās uz trepiju kāpieniem” (NKMP KMIC, 6203: 5614, 27). Attīrot saglabājušos 11 akmens pakāpienus, tie atsedza starp divām mūra sienām

novietotas noejas kāpnes. Izrakumu norises atspoguļojumam veltītā avīzrakstā norādīts, ka, atrodot kāpnes, uziets zirga skelets un “bērna ģindenis” (Pēdējā Bridī, 26.09.1927.). Izrakumu protokolā šādi atradumi nav minēti, tādēļ avīzē rakstītais uzlūkojams ar zināmu piesardzību. Tomēr šajā Cēsu pils daļā vēlāko izrakumu laikā atsegta cilvēku skeleti (Apala 1983) un zirga kājas kauli ar pakavu (Apala 2006, 12) neizslēdz šāda veida atradumu iegūšanas iespējamību arī 1927. gadā.

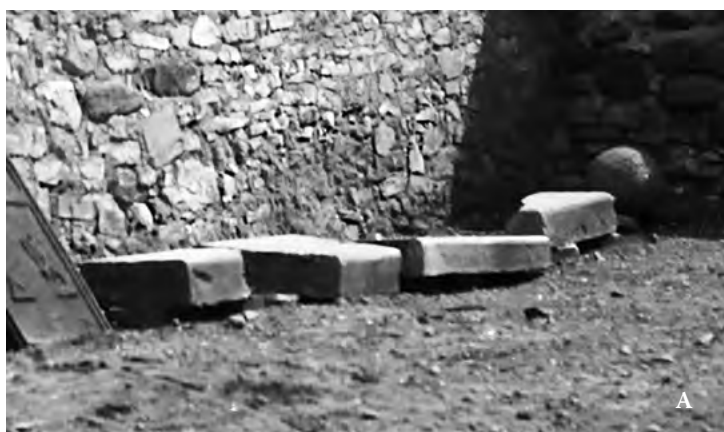
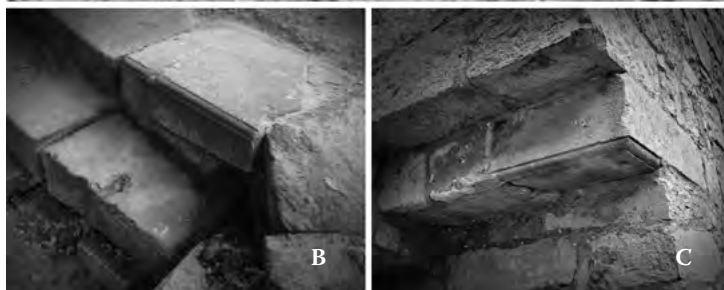
12. att. 1933. gadā “gružu izvākšanas” laikā atrastās būvdetaļas pie kapelas ziemeļu sienas (A) un pēc atkārtotas izmantošanas 20. gadsimta 50. gados (B un C)

Cēsu muzeja krājumā droši identificējami trīs citi 1933. gada atradumi – čuguna krāsns plāksne (CM 6587) un divas akmens būvdetaļas (CM 6588, 6590). Tās uzietas, “izvācot gružus no senās kapelas un sakristejas telpām” (Cēsu Vēstis, 25.08.1933.). 1933. gada vasarā abas akmens detaļas bija eksponētas pie kapelas ziemeļu sienas (LNVm,

Fn 32436). Fotografijā redzami arī citi turpat kapelas teritorijā uzieti būvkalumi, kas laikrakstā “Cēsu Vēstis” raksturoti kā “interesanti veidoti kaļķakmeņa altāra pamat-akmeņi” (Cēsu Vēstis, 25.08.1933.). Fotouzņēmumu skatot pietuvinājumā (12. att.: A), redzams, ka to viena šķautne veidota ar dekoratīvu profilu. Pēc šīs pazīmes raksta autoram visas četras būvdetaļas izdevies atkārtoti atrast pieminekļa teritorijā – 20. gadsimta 50. gados viens no akmeņiem iekļauts rietumu torņa ziemeļaustrumu stūra mūrējumā (12. att.: C), bet no pārējiem trim izveidoti pakāpieni pie saimniecības ēkas, kas atrodas starp dienvidu torni un Jauno pili (12. att.: B). Skopās liecības 1933. gadā veikto darbu dokumentācijā (NKMP KMIC, 6203: 5616, 196) nesniedz priekšstatu par šo būvdetaļu atrašanas apstākļiem.

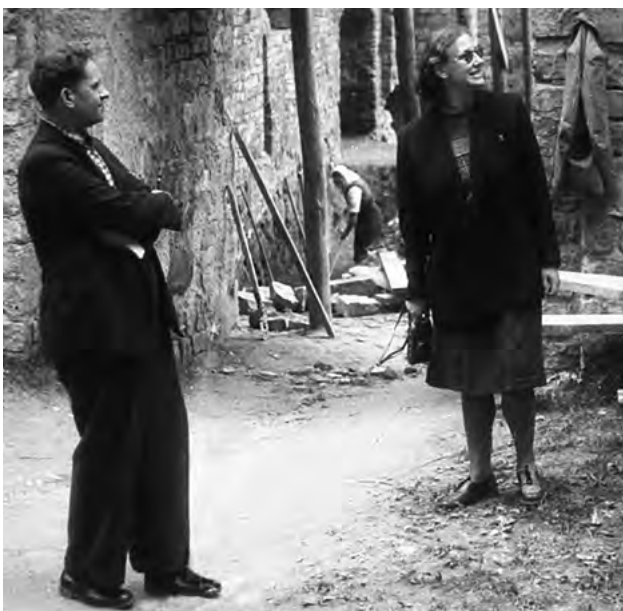
13. att. Darbu vadītājs K. Ezeriņš un inspektore M. Celmauga Cēsu pilsdrupās (1953. vai 1954. g.). Redzams, ka noris dienvidu korpusa pagalma sienas apakšējās daļas atrakšana CM 7594

kultūrslāņa. Diemžēl izrakumu procesa rakstiska un fotogrāfiska dokumentēšana nav notikusi, senlietu atrašanās vietas nav fiksētas, un pārskats par veiktajiem darbiem nav sagatavots. Vienīgi pēc izrakumu pabeigšanas ZRD arhitekts Ojārs Treigūts (1922–1998) papildinājis dienvidu korpusa pagalma fasādes uzmērījumu (NKMP KMIC, inv. Nr. 540, UZ-10), tajā iekļaujot arī atsegtās sienas apakšdaļas konstrukcijas.

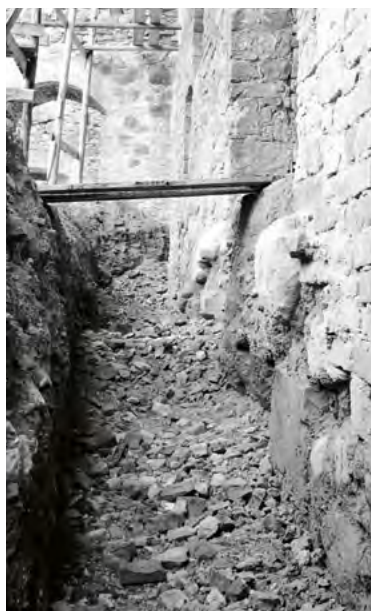
14. att. Gar dienvidu korpusa ziemeļu sienu izraktā tranšēja. 1954. g. NKMP KMIC, Fn 18245

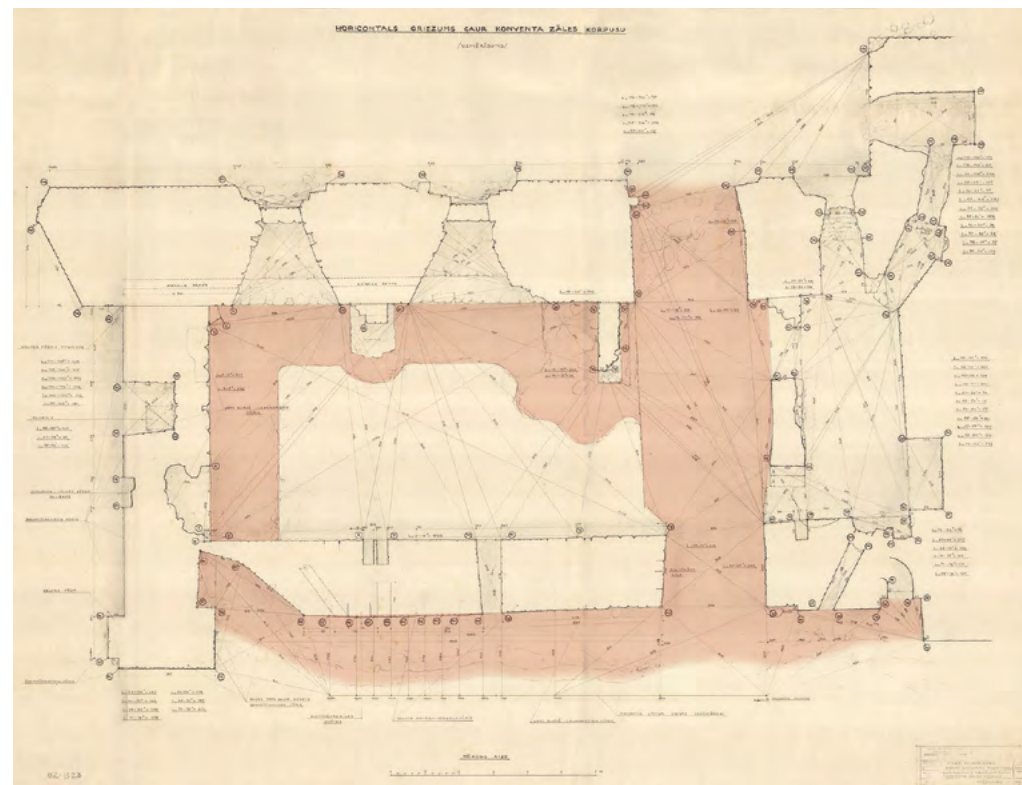
15. att. Horizontāls griezum caur dienvidu korpusu. 1955. g. Uzmērījumā digitāli iekrāsotas 1953.–1955. gadā veikto rakšanas darbu vietas NKMP KMIC, inv. Nr. 969, UZ-23

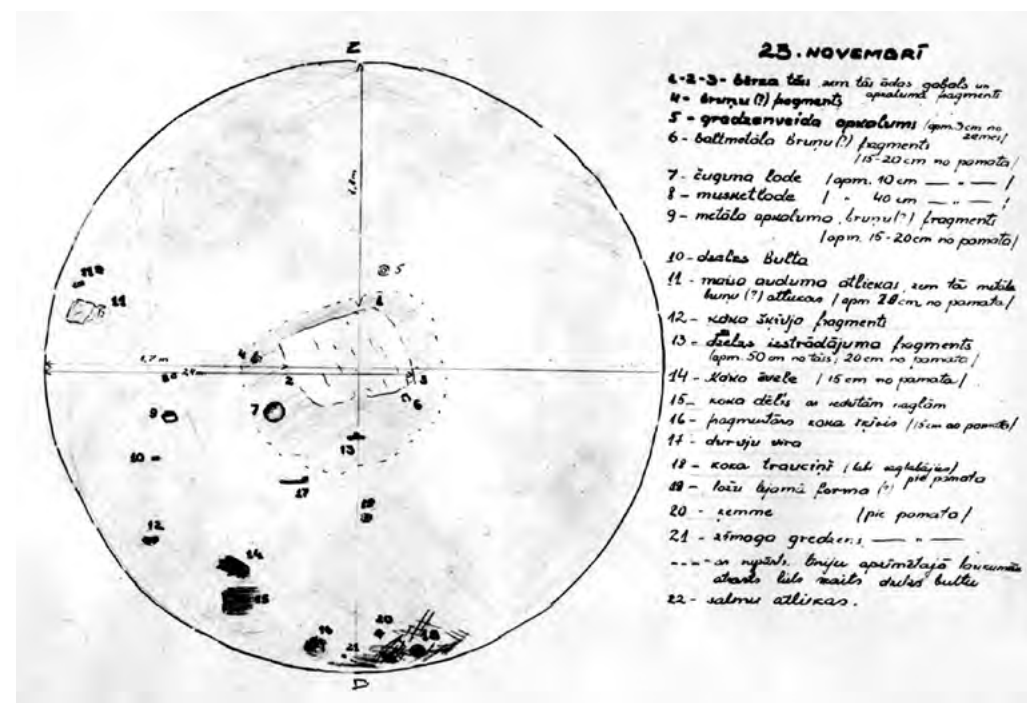
16. att. Cēsu Novadpētniecības muzeja darbinieces Birutas Grīles zīmētais ziemeļu torņa pagrabtelpas atsegumu plāns. 1960. g. 23. novembris  
CM 9379, 47. att.

No apraksta un kārtu zīmējumiem noproto, ka vairums izrakumos iegūto senlietu atrastas apmēram 20 centimetrus biezajā kultūrslānī, kas izveidojies uz pagrābtelpas klona. Visvairāk atradumu, t. sk. 104 arbaleta bultu dzelzs uzgaļi un koka kātu fragmenti, uzieti telpas vidusdaļā – zem griestu velves cekulā izveidotās lūkas. Par pārējo senlietu izvietojumu telpā var spriest pēc 21.–23. novembra atsegumu fiksācijas zīmējumiem.

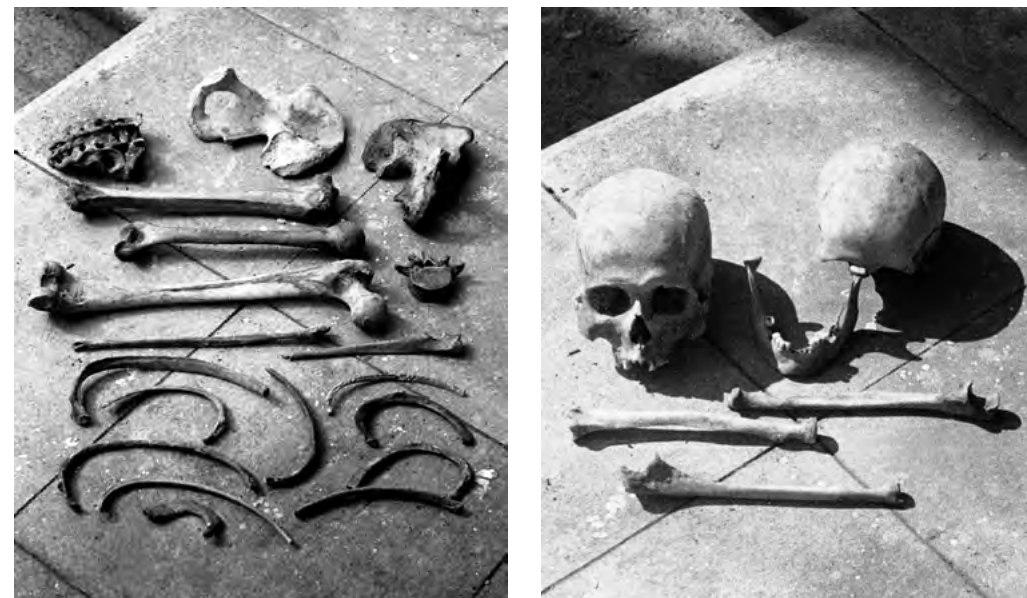
17. att. Ziemeļu torņa pagrabtelpas izrakumos atrastās cilvēku skeleta daļas  
NKMP KMIC, Fh 10589, 10590

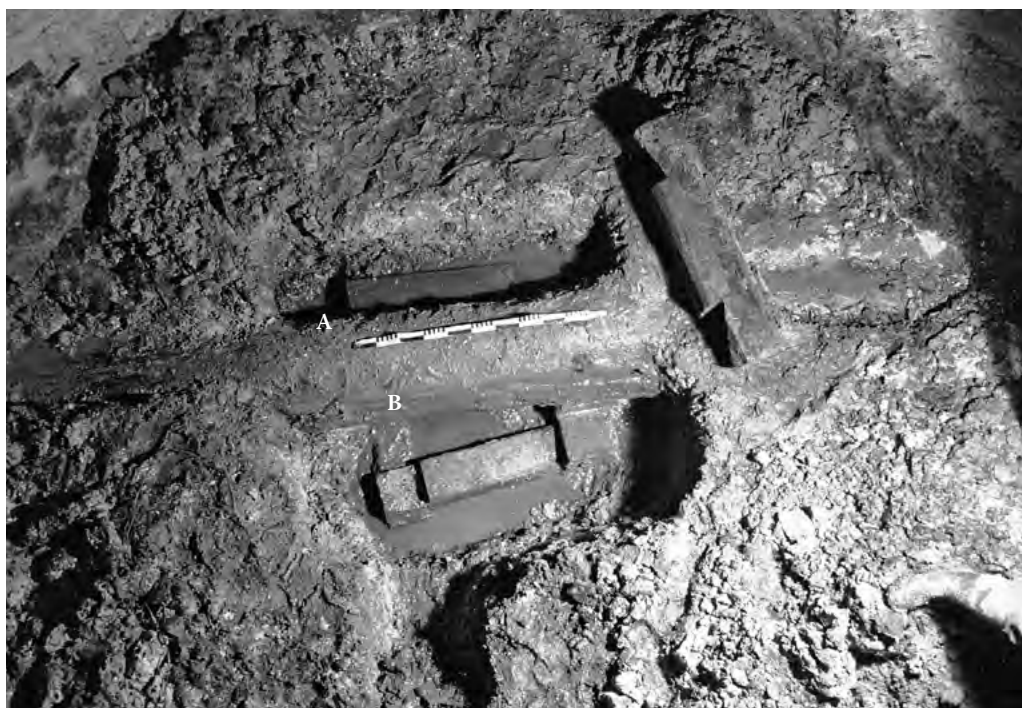
18. att. Izrakumos atsegta koka drena (A) un zem tās – drenāžas aka (B)  
NKMP KMIC, Fn 6443

Izlaužot 15 centimetrus biezo kaļķu javas klonu, izrakumu veicēji konstatējuši masīvu koka cauruļvadu, kas iebūvēts zem telpas grīdas (NKMP KMIC, 6202: 121639, 6). No pāršķelta un izdobta apaļkoka izgatavotās drenas abi gali ietiecas torņa sienas mūrējumā. Izrakumu vadītājs pamatoti norādījis, ka tās ierīkošana notikusi torņa pamatu izbūves laikā (NKMP KMIC, 6202: 121639, 10). Līdz ar to 2024. gadā veiktā drenas dendrohronoloģiskā datēšana palīdzējusi precizēt torņa būvniecības sākumu, kas tagad pārliecinoši attiecināms uz 15. gadsimta 90. gadiem (Zunde 2025, 191).

Telpas centrālajā daļā zem apakšzemes cauruļvada atsegta sekla aka (tilpums apmēram 250 litru), kuras grodi izgatavoti no tēstiem kvadrāta šķēsgriezuma šķautņiem (~22 x 22 x 100 cm). Drenas apakšpusē, tieši virs akas, konstatēts 10 x 15 centimetrus liels atvērums (NKMP KMIC, 6202: 121639, 8).

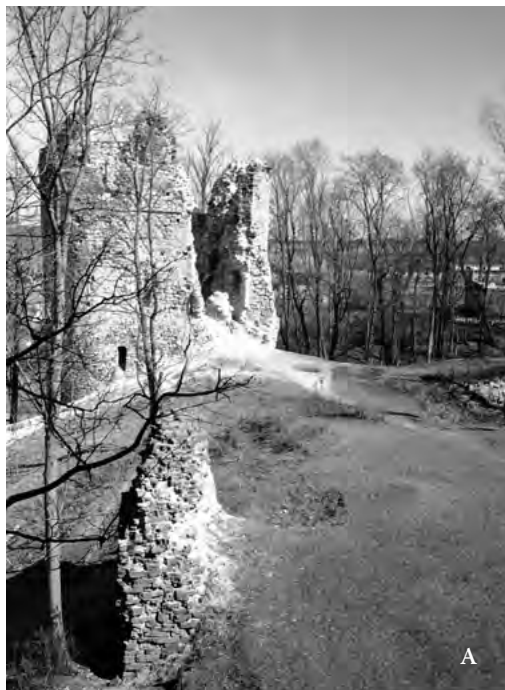
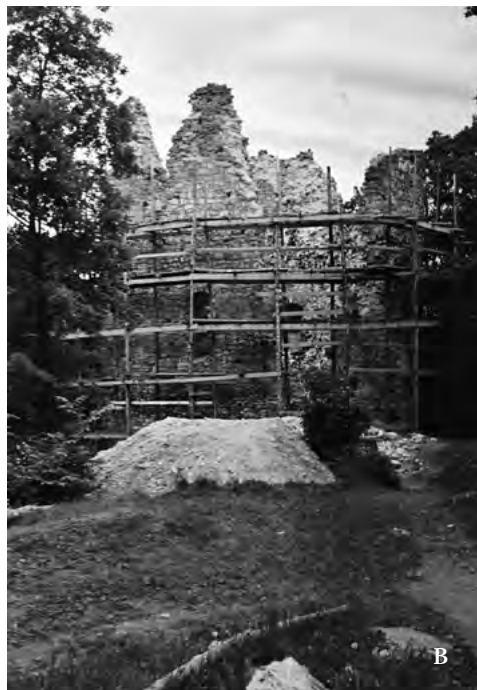
A – NKMP KMIC, Fn 14829; B – INA, ERA.T-76.1.N-3352-2

19. att. Pils iekšpagalms 20. gadsimta 50. gados (A) vēl bija uzturēts labā kārtībā. Pirmās lielās būvgružu kaudzes šeit izveidojās 1960. gadā (B) – laikā, kad atsegtas aizbīrušās torņa apakšstāvu telpas un veikti mūra konstrukciju praktiskās saglabāšanas darbi

1960. gada aprīlī ZRD arhitekta O. Treigūta sagatavotajā Cēsu pilsdrupu konservācijas un restaurācijas uzdevumā definēta nepieciešamība sākt iekšpagalma attīrīšanu no “būvgružu un akmeņu lausku kaudzēm” (NKMP KMIC, 6203: 1392-129, 140). No dokumenta tālākā satura izriet, ka bijusi plānota ne tikai pie ziemeļu torņa izveidotās būvgružu kaudzes (19. att.: B) aizvākšana, bet arī pagalma bruģi nosedzošā kultūrslāņa norakšana: “Tā kā šo būvgružu kaudžu caurmēra biezums, skaitot no pagalma klona līmeņa, pārsniedz 2 metrus, tad virsējās kārtas norakšana varētu notikt ar traktora – ekskavatora palīdzību. Dziļāko slāņu uzrakšanai jānotiek arheologa uzraudzībā.”

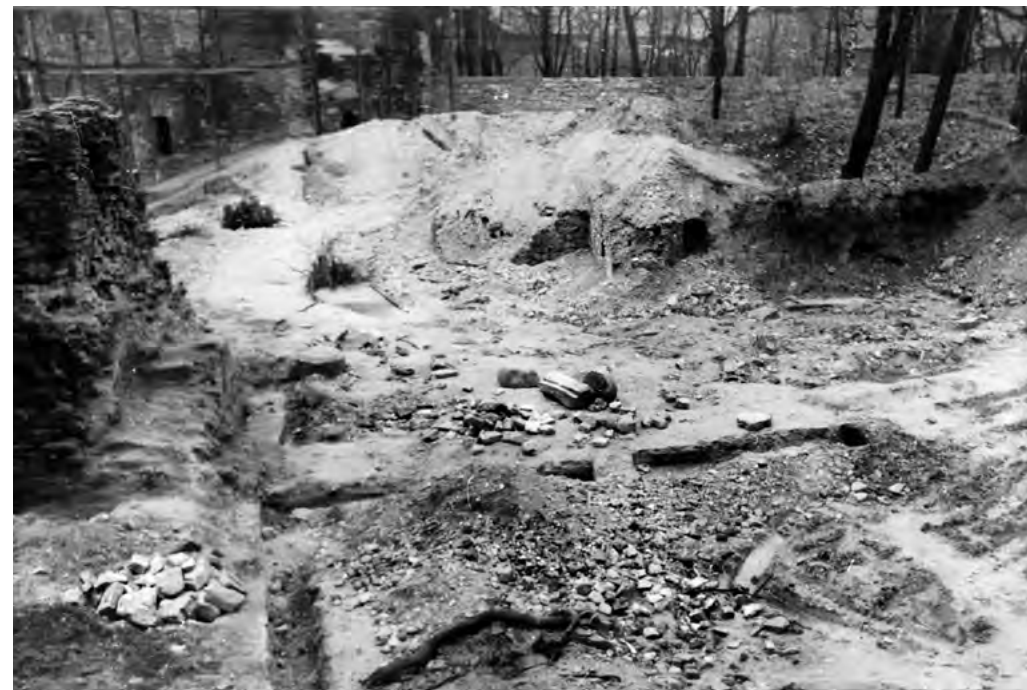
CM ZA 4991, 45. att.

20. att. 1967. gada rudenī atsegtās rietumu korpusa mūra konstrukcijas. Lai gan nav atrodamas nekādas ziņas par izrakumu norisi, pārvietotās zemes apjoms norāda, ka darbos bijusi iesaistīta arī smagā tehnika

1967. gada rudenī, kad notikusi rietumu korpusa sienu palieku daļēja atrakšana, ZRD vadība R. Malvesu bija norīkojusi uzraudzīt darbu norisi un apsekt atsegtās konstrukcijas. Diemžēl izrakumu pārskats par šajā gadā veiktajiem darbiem nav sagatavots, taču to laikā atrakto mūra fragmentu konspektīvs raksturojums iekļauts R. Malvesa 1977. gadā sagatavotā apcerējumā “Vēsturiskie skati un plāni” (NKMP KMIC, 6203: 124832-III, 57–59). Atsegumus un atrastās akmens būvdetaļas R. Malvess un T. Čiparsons dokumentējuši pārdesmit fotouzņēmumos (NKMP KMIC, 6203: 124832-III, 41.–56. att.; NKMP KMIC, Fn 22026–22036). Fotogrāfijās redzams, ka izrakumi aptvēruši visu rietumu korpusa platumu – attīrīti ārsienas, pagalma sienas un starpsienas fragmenti (20. att.).

Gar konstatētajām sienām raktas šauras, sekla tranšejas. Atrakto sienu fragmentu uz-mērīšana nav veikta. Izrakumu laikā iegūtas senlietas vai ar tām saistītu dokumentāciju Cēsu muzeja krājumā nav izdevies atrast.

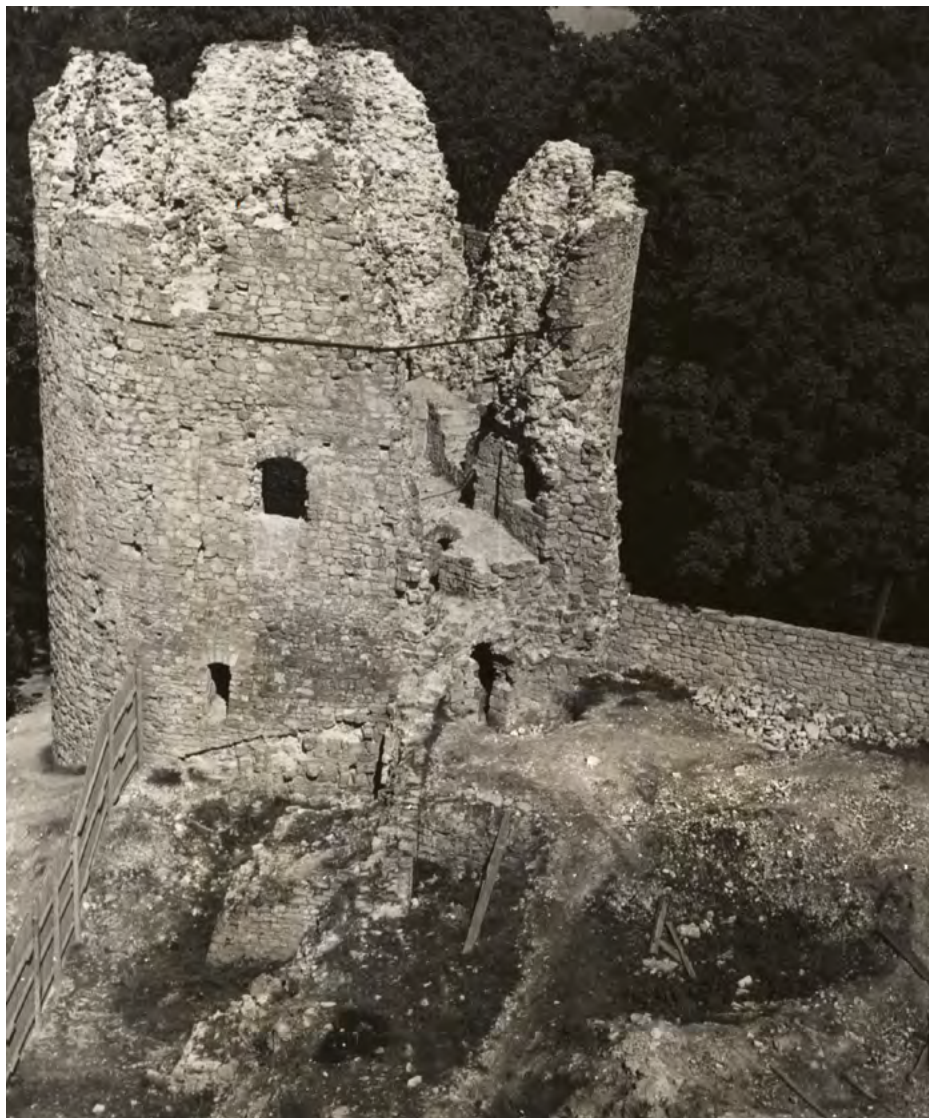
21. att. Laikā no 1967. līdz 1974. gadam atraktās rietumu korpusa ziemeļu daļas konstrukcijas NKMP KMIC, 6203: 1411-42, 41. att.
